BOSQ TABOAO PITANGUEIRA I - BL-A

RELATÓRIO DE VISTORIA TÉCNICA

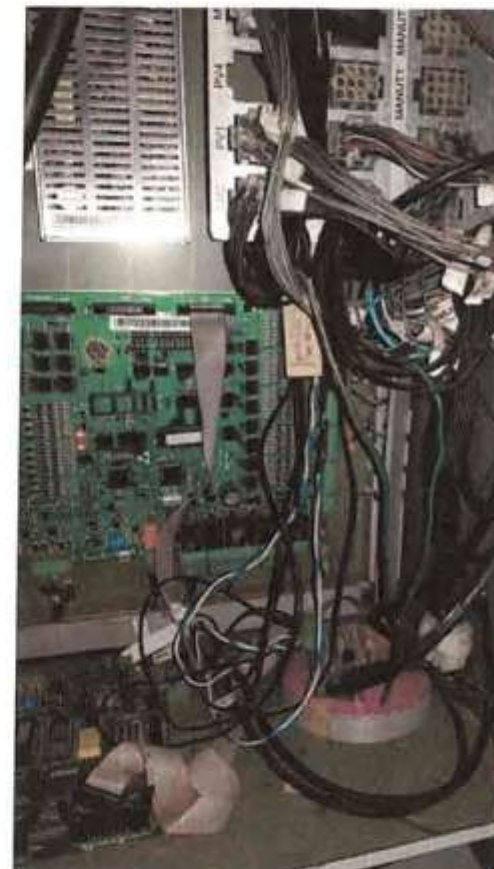
RELATÓRIO DE VISTORIA TÉCNICA – CASA DE MÁQUINAS – CIRCUITOS DO FABRICANTE ALTERADOS. CONFERIR TODOS!!!

Irregularidade encontrada: Todos os equipamentos eletrônicos de potência estão com excesso de sujeira em seus componentes e máquinas.

Ação: Realizar imediatamente a limpeza de todos os equipamentos, reapertar conexões e colocar proteção nas fiações. **INSTALAR DE POTÊNCIA. RISCO DE CURTO CIRCUITO. CIRCUITOS DO FABRICANTE ALTERADOS.**

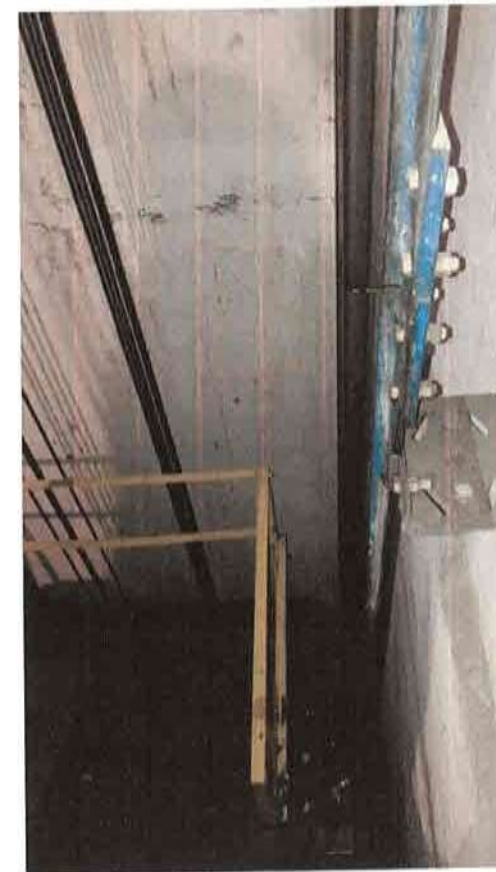
RELATÓRIO DE VISTORIA TÉCNICA – BRAQUETES PASSADIÇO LIMPAR E INSPECIONAR TODOS

Irregularidades encontradas: Poços com muita sujeira e braquímetros resíduos em todo os percurso do passadiço.

Ação: Limpeza dos poços, inspeção dos braquímetros e verificação de segurança. **LIMPAR E INSPECIONAR O TORQUE EM TODOS**

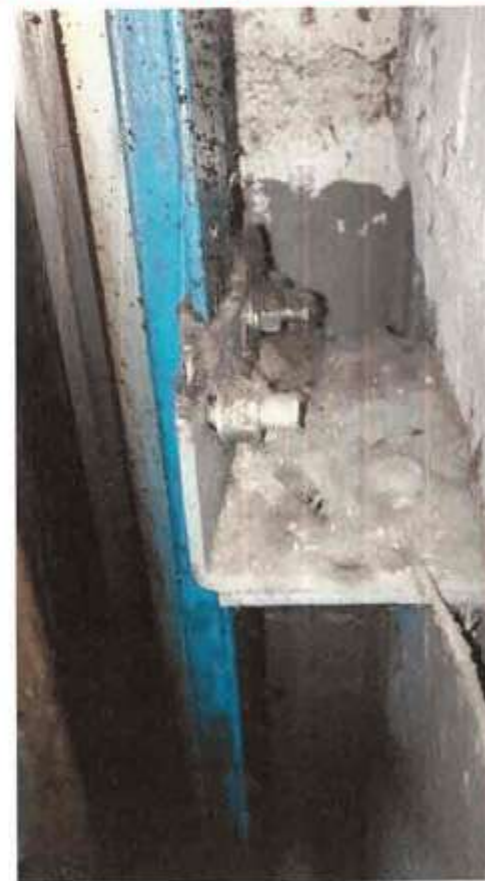
RELATÓRIO DE VISTORIA TÉCNICA – BRAQUETES PASSADIÇO LIMPAR E INSPECIONAR TODOS

Irregularidades encontradas: Poços com muita sujeira e **braque** resíduos em todo os percurso do passadiço.

Ação: Limpeza dos poços, inspeção dos **braquetes** e verificação de segurança. **LIMPAR E INSPECIONAR O TORQUE EM TODO**

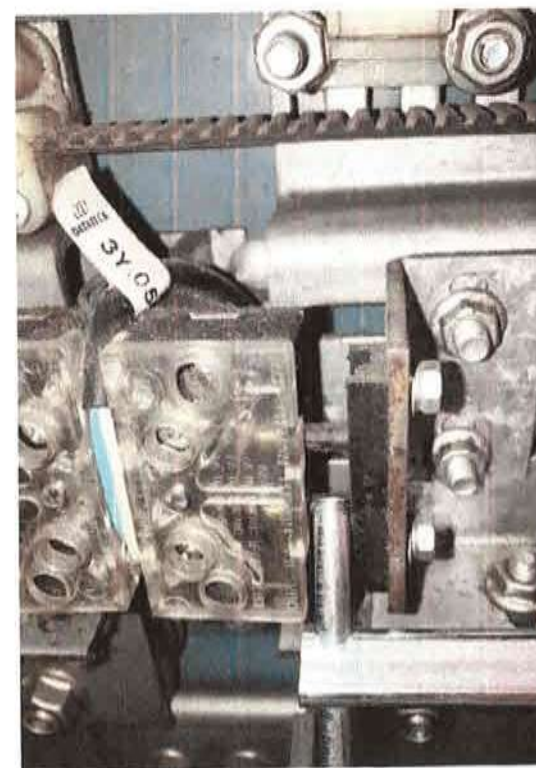
RELATÓRIO DE VISTORIA TÉCNICA – Operador de porta, contato porta cabina e mecanismo de arraste.

Irregularidades encontradas: TODOS os operadores de porta c com muita sujeira, o mecanismo está travando, contatos falha eletrônicas, sensores internos\externos estão com muito resíduo. Não está sendo realizada a manutenção periódica preventiva, e corretiva.

Ação: Limpeza completa, ajustes dos contatos e conjunto ope porta cabine. **Obs:** ESTE É O ITEM QUE REPRESENTA 30% D PARALISAÇÕES DO ELEVADOR.

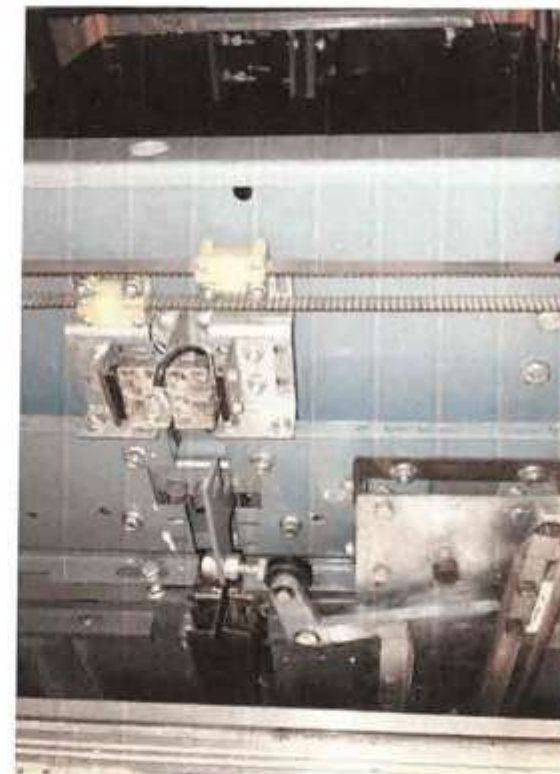
RELATÓRIO DE VISTORIA TÉCNICA – Portas de Pavimento, Suportes de Fixação e Trincos.

Irregularidades encontradas: TODOS os marcos de porta de e contatos de travamento estão com muitos resíduos de obra sujeira da utilização. Não está sendo realizada a manutenção

Ação: Limpeza completa, inspeção das fixações, ajustes dos porta e nível (prumo). Ajustar as portas de pavimento para e paralisações e riscos no inox. **PORTAS DE PAVIMENTO REP DE 50% DAS PARALISAÇÕES.**

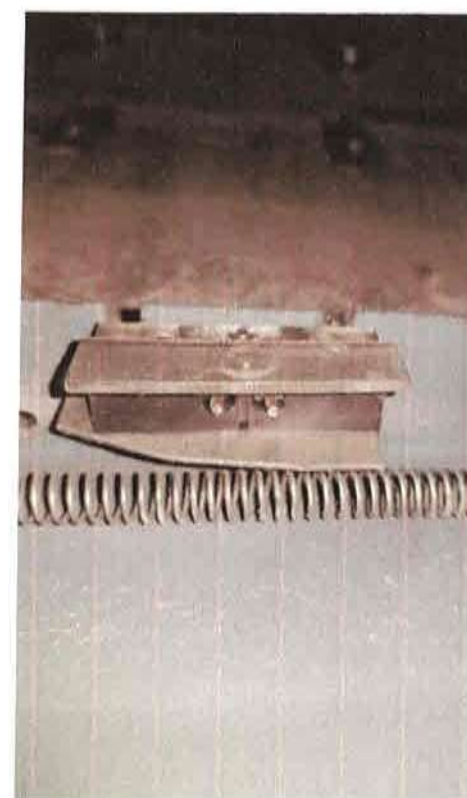
RELATÓRIO DE VISTORIA TÉCNICA – Portas de Pavimento, Suportes de Fixação e Trincos.

Irregularidades encontradas: TODOS os marcos de porta de e contatos de travamento estão com muitos resíduos de obra sujeira da utilização. Não está sendo realizada a manutenção

Ação: Limpeza completa, inspeção das fixações, ajustes dos porta e nível (prumo). Ajustar as portas de pavimento para e paralisações e riscos no inox. **PORTAS DE PAVIMENTO REP DE 50% DAS PARALISAÇÕES.**

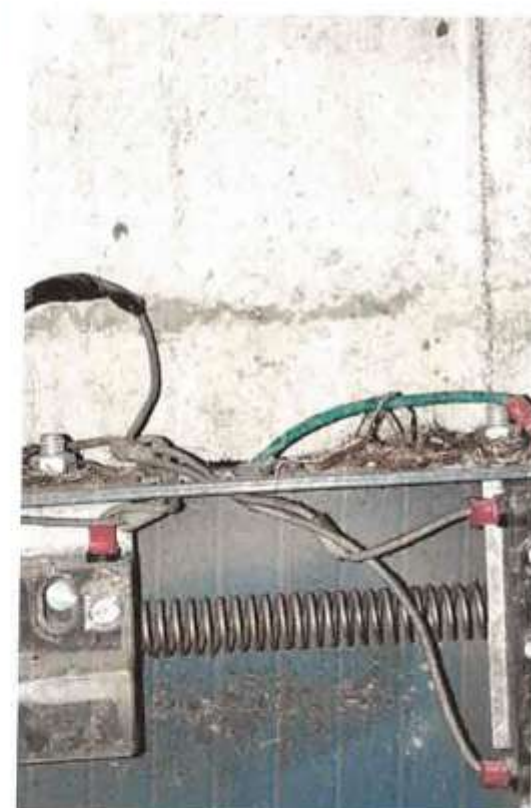
RELATÓRIO DE VISTORIA TÉCNICA – Portas de Pavimento, Suportes de Fixação e Trincos.

Irregularidades encontradas: TODOS os marcos de porta de pavimento e contatos de travamento estão com resíduos de obra, além de sujeira da utilização. Não está sendo realizada a manutenção preventiva.

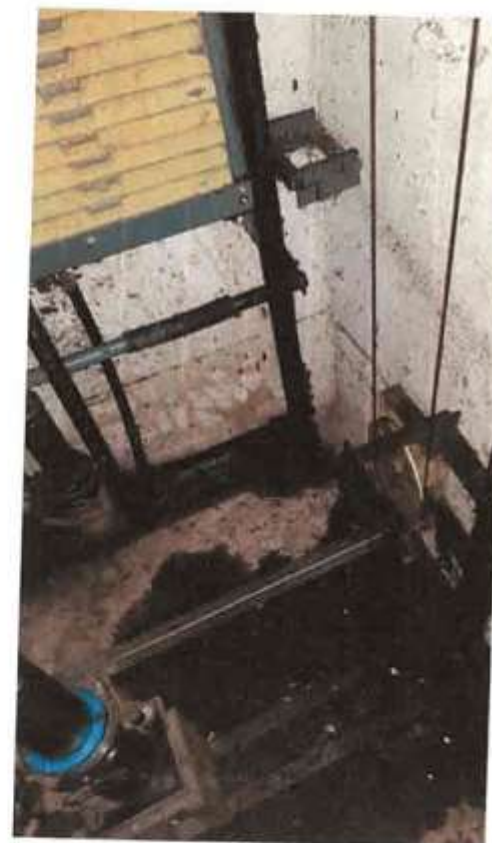
ELATÓRIO DE VISTORIA TÉCNICA – POÇOS – LIMPAR E INSPECIONAR OS CONTATOS DE SEGURANÇA
