DNB Eiendom

Leanglia 16

Attraktivt rekkehus over tre plan med utsikt over Oslofjorden | 2 bad | garasje plass

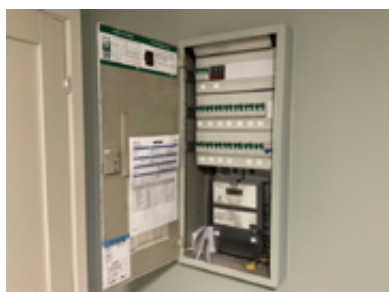
TG 2 Utstyr for varslung og slukking av brann

TG 2 er gitt på grunn av nevnte forhold og på grunn av alder i forhold til forventet levetid.

Det bemerkes at det kun er utført forenklet vurdering av det elektriske anlegget, i henhold til Forskrift til avhendingslova, da takstmann ikke har nødvendig kompetanse for å kunne foreta tilstrekkelig vurdering av det elektriske anlegget. Anlegget er av eldre dato/har avvik, og det må derfor påregnes at det er behov for utbedring og vedlikehold av det elektriske anlegget. Det anbefales derfor på generelt grunnlag at anlegget kontrolleres av en el-takstmann.
