## **51 Rue d'Italie** **Aix-en-Provence 13100**

### **Rapport d'expertise appartement R+4**

Nos Réf : A23-1229

**Demandeur :**  
CITYA

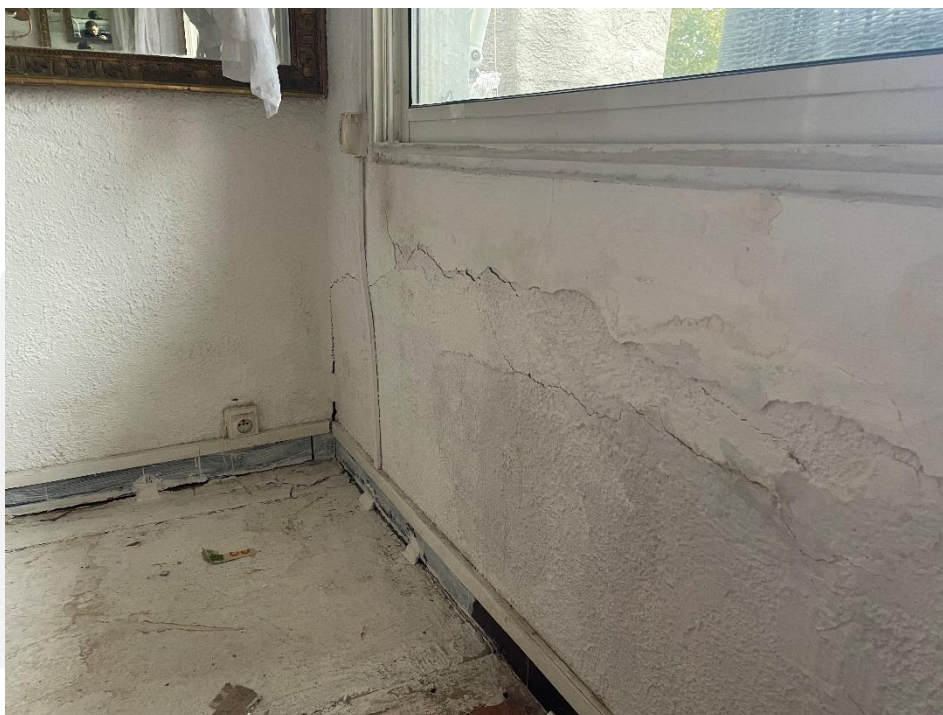
*Vue globale de l'extension*

**Anomalie rencontrée :** Lors de notre visite nous avons relevé plusieurs anomalies structurelles. Tout d'abord il est flagrant que le logement a subi une extension sur la toiture. L'extension penche nettement du côté gauche. Le mur de façade présente une fissure horizontale sur toute sa longueur ainsi qu'une fissure oblique allant de l'angle de la menuiserie jusqu'au coin droit du logement. Le mur de gauche présente une fissure verticale longeant l'angle formé par le mur et le poteau.

**Cause :** Une mauvaise réalisation lors de l'extension, le temps et des infiltrations d'eau sont la source de ces désordres. L'extension semble reposer sur la structure de la toiture qui n'est pas dimensionnée pour accueillir un ouvrage de cette envergure. Sous le poids de l'extension, les éléments porteurs tels que les poutres ont fléchi et ont fait apparaître ces fissures. Il apparaît clairement que les fissures sont liées au fléchissement de la structure porteuse.

**Actions préconisées :** Nous préconisons la réalisation de deux sondages destructifs sur le mur de façade ainsi que sur le mur adjacent afin de pouvoir observer la structure de la charpente et déterminer d'où provient le désordre.

Nous déterminerons post sondage les actions à mener.

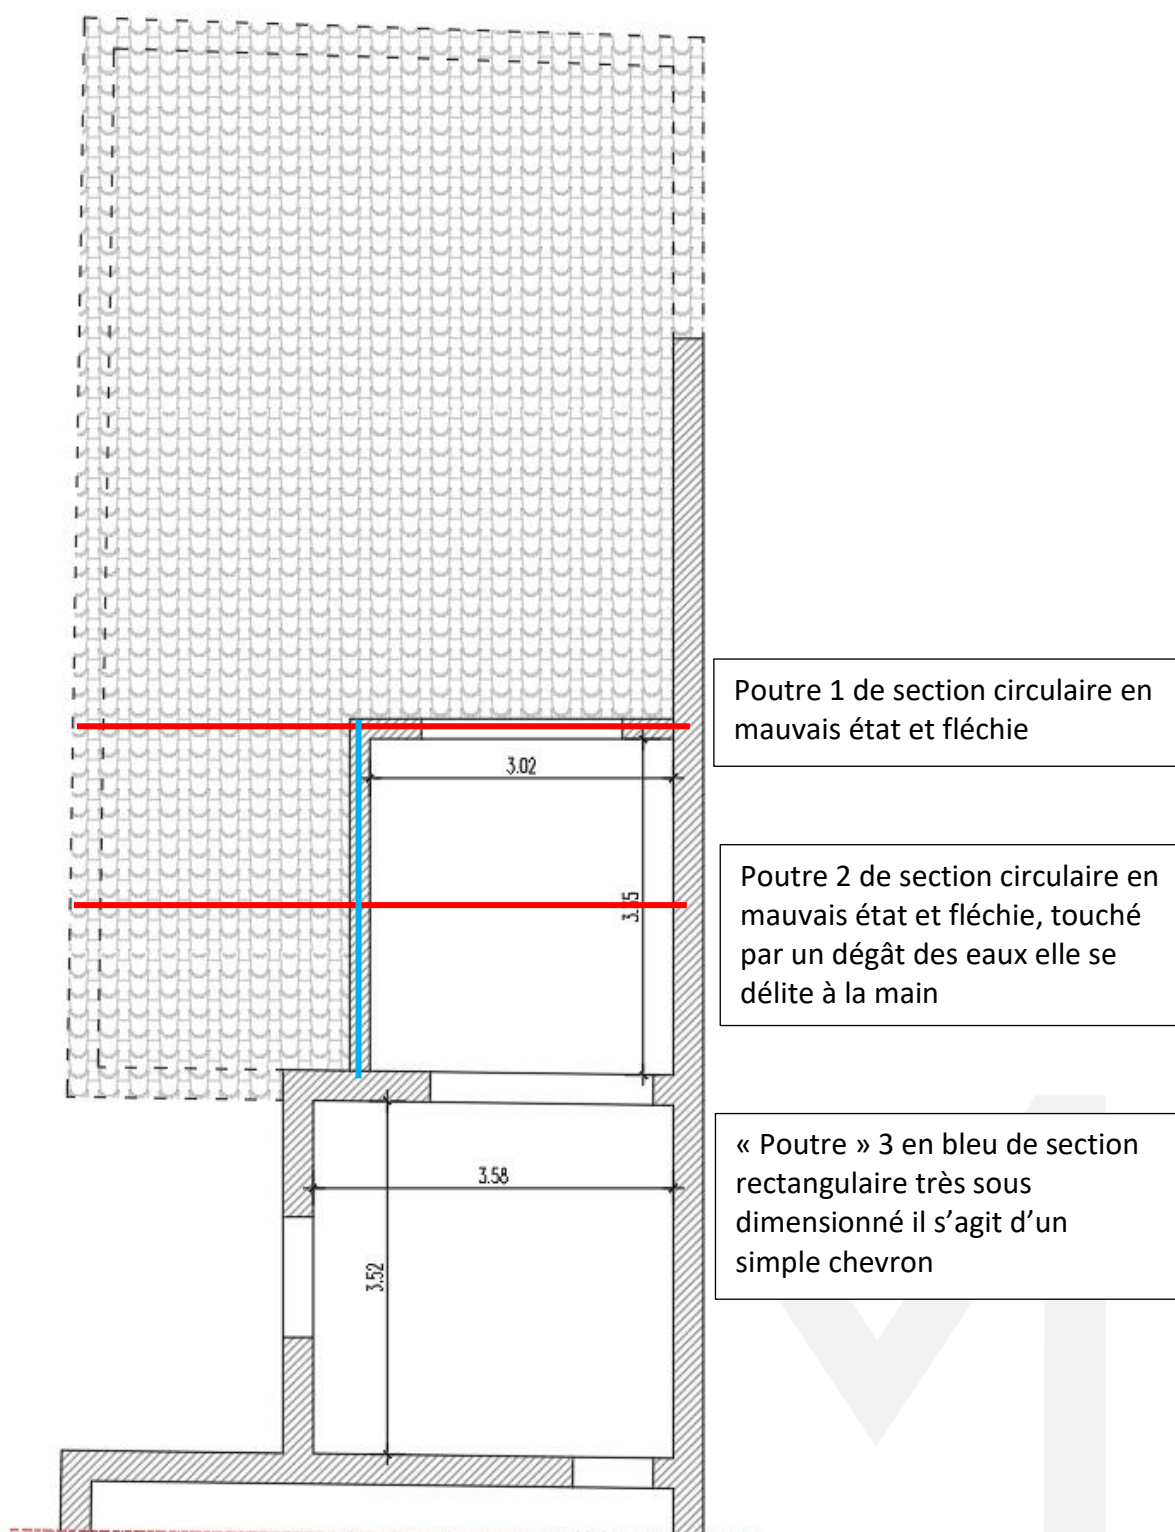
Cette photo nous montre que les murs sont de type à colombage ou cloison à pan de bois reposant directement sur les poutres en bois du plancher haut de l'appartement de M. Grimaldi suivant le schéma explicatif en page suivante.

En conclusion, le désordre est dû, à la base, à un sousdimensionnement des bois de charpente qui a été exaséré par ce que l'on appelle le fluage des matériaux. Le fluage du bois est un phénomène où le bois se déforme lentement sous une charge constante sur une longue période. En termes simples, lorsqu'une poutre en bois supporte un plancher et une autre structure lourde, elle commence à s'affaisser ou à se plier progressivement même si la charge ne change pas. Ce processus est plus rapide si le bois est exposé à des conditions humides ou à des températures élevées ce qui est le cas de notre pathologie.

Dans l'attente des travaux définitifs, le risque étant probant, nous préconisons la mise en œuvre d'un étaieement conservatoire suivant notre schéma ci-dessous dès que possible :
