Revisión Técnica de casos Flota 960E

Minera Escondida
MARZO 2025

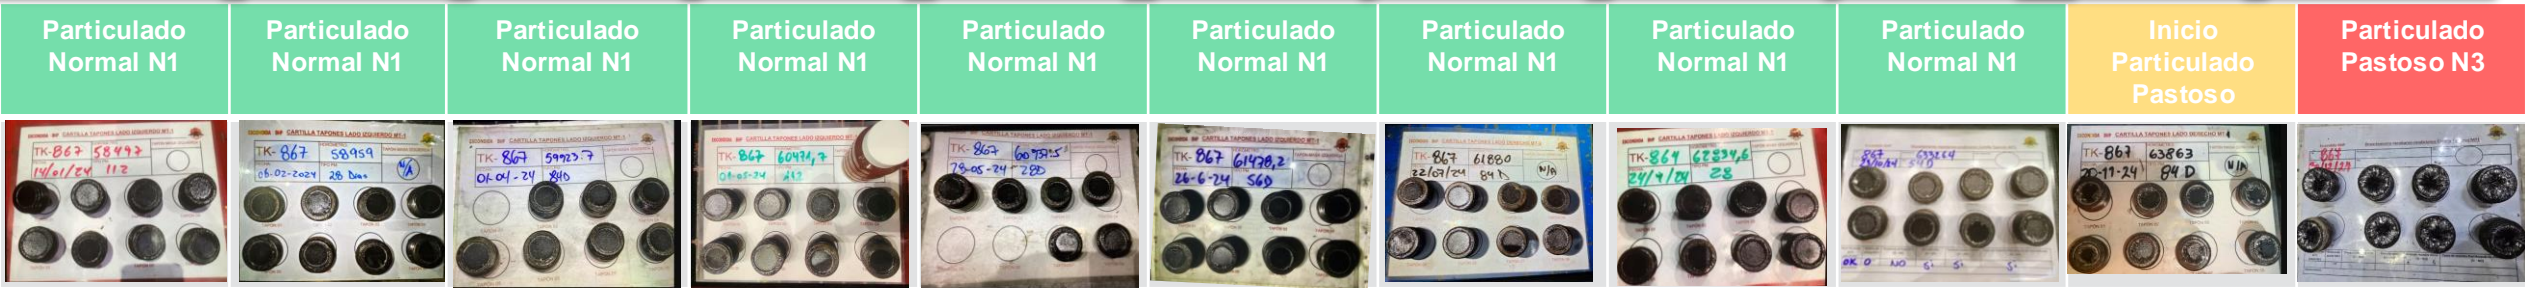
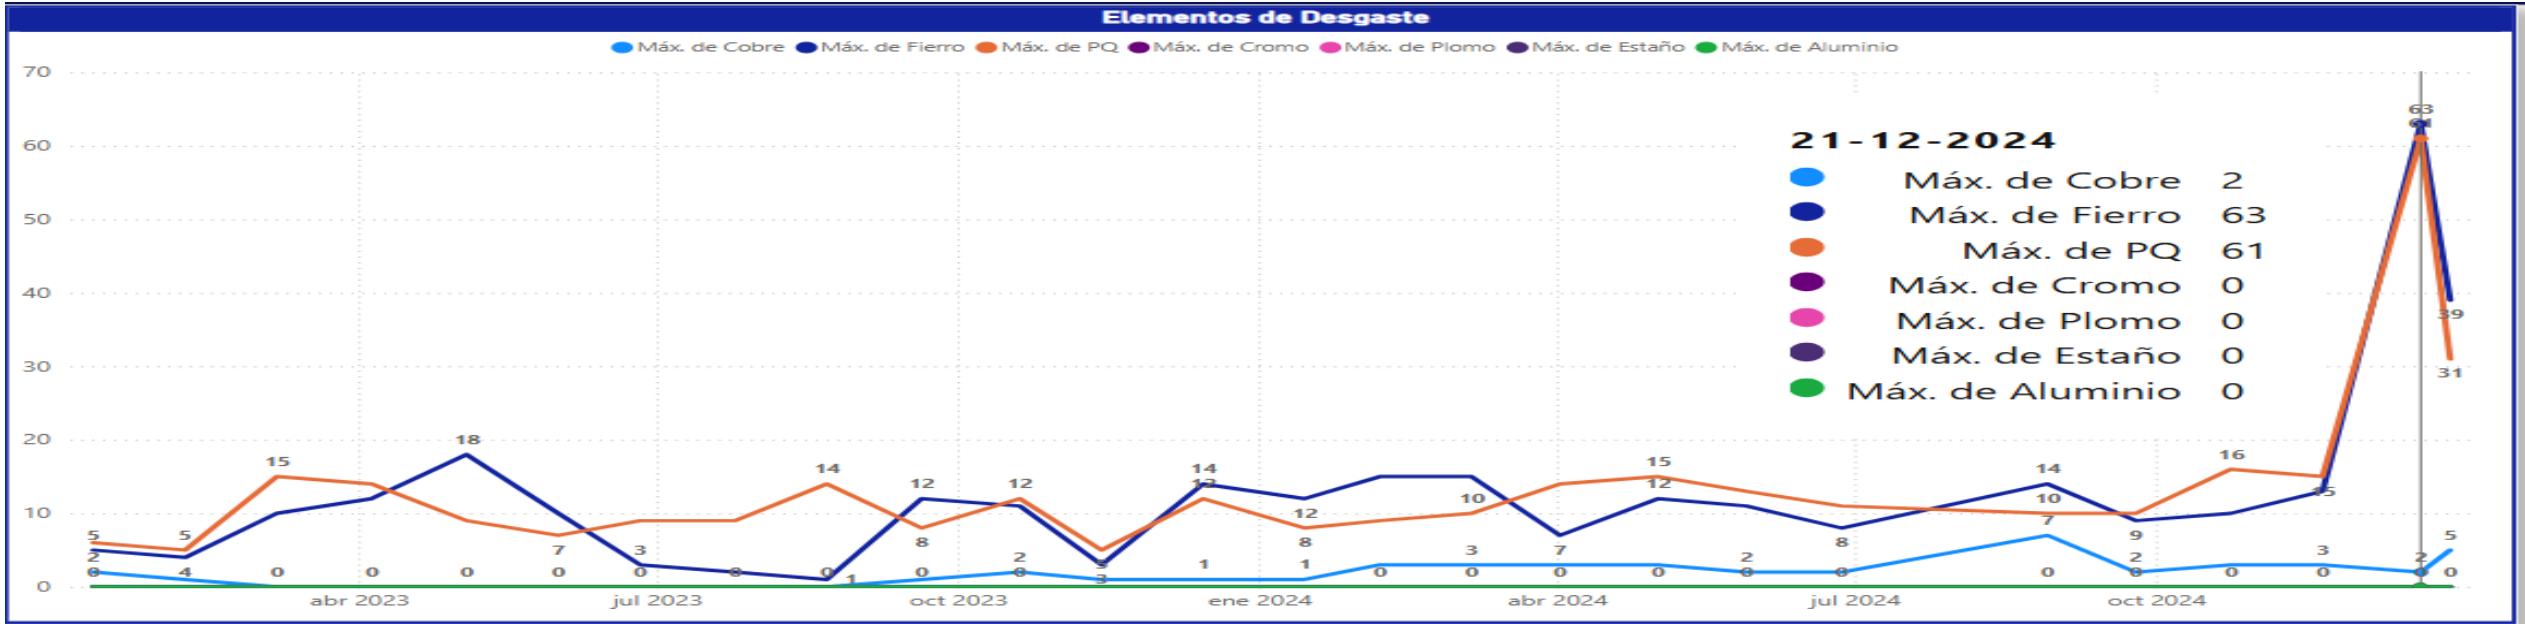
4.- Tapones Magnéticos.

Antecedentes	Efecto falla	Pieza	Mecanismo falla	Modo falla	Causa básica	Causa raíz
<p>Fecha de cambio: 31-12-2024</p> <p>Horas Falla: 19082</p> <p>TBO: 24000</p> <p>Utilización: 80%</p> <p>OS: 18130797</p>	<p>Particulado tapones magnéticos.</p>					<ul style="list-style-type: none">Este componente esta difícil tiene dos reparaciones anteriores siendo una el 10-11-2016 donde tuvo una falla catastrófica muy similar a la que se evidencia ahora, en tapones magnéticos y los componentes están cambiando, con fecha 10-11-2016 cambiaron ring gear Carrier de baja de alta engranajes rodando piñón solar entre otros, con fecha 16-01-2025 se está solicitando cambiar, ring gear engranajes debaja velocidad, el ring gear se encuentra fracturado desde la mitad aproximadamente hasta arriba podemos evidenciar que el daño empezó por el ring gear y arrastro a los engrajes a la falla ya que en los engrajes podemos evidenciar que hay desprendimiento de material y desgaste no se encuentran con faltas de dientes o trozos mayores por ende la fractura fue parte del ring gear el cual llevo al resto de componentes por otro lado entiendo que cuando falla el ring gear es por componente reutilizado este aproximadamente tiene 43806 HRS de operación, en reparación anterior correspondiente al 02-11-2021 se hicieron pruebas ultra sonido dando óptimos valores; en conclusión debemos saber los límites correspondiente a las pruebas que se realizaron y cuantas son las horas de operación de este componente. Este componente creo que debe ser derivado a KRCC. Ya que los análisis de aceite no muestran un daño progresivo y los tapones magnéticos muestra un indicio de particulado en el 23-10-2024 en noviembre de 2024 aumentó diciembre falla total con particulado nivel tres de partículas muy grandes que indican que provienen del ring gear. Por la cantidad y en partes menores de los engranajes.

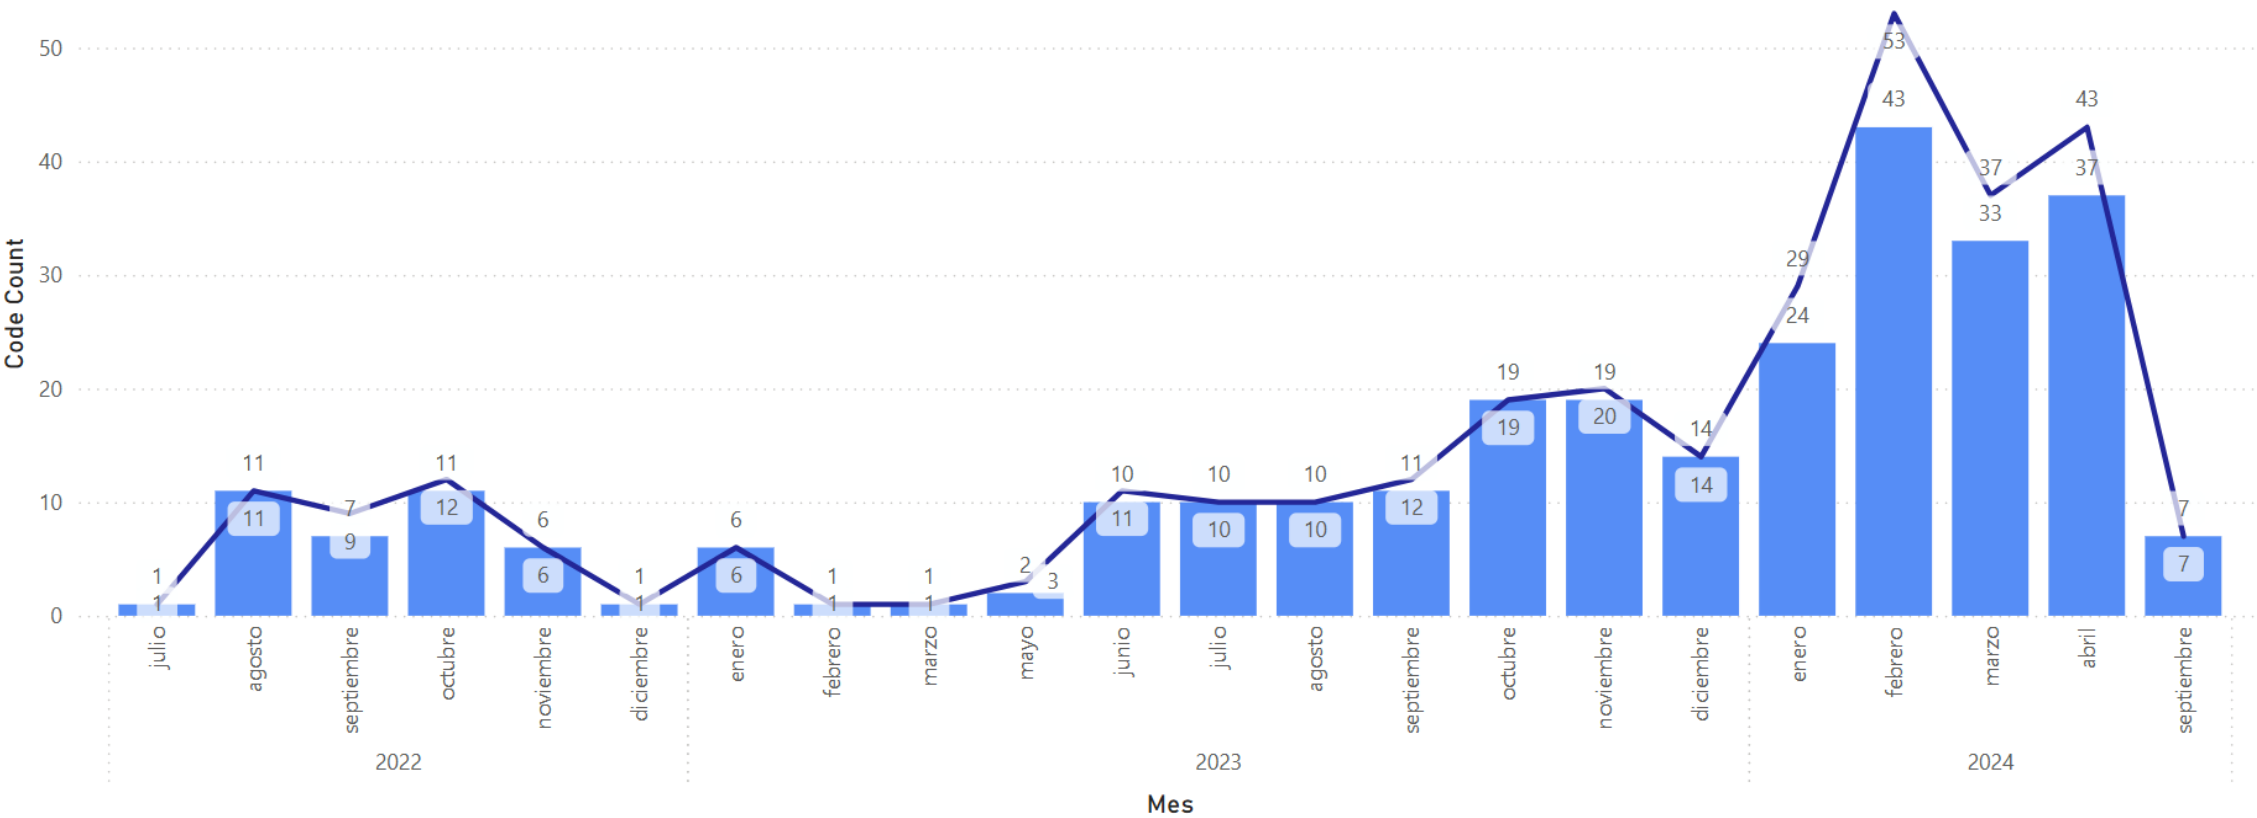
Conteo códigos VHMS

- Se necesitan los datos de PLM para analizar posibles sobrecargas que puedan afectar a la condición de los engranajes de baja

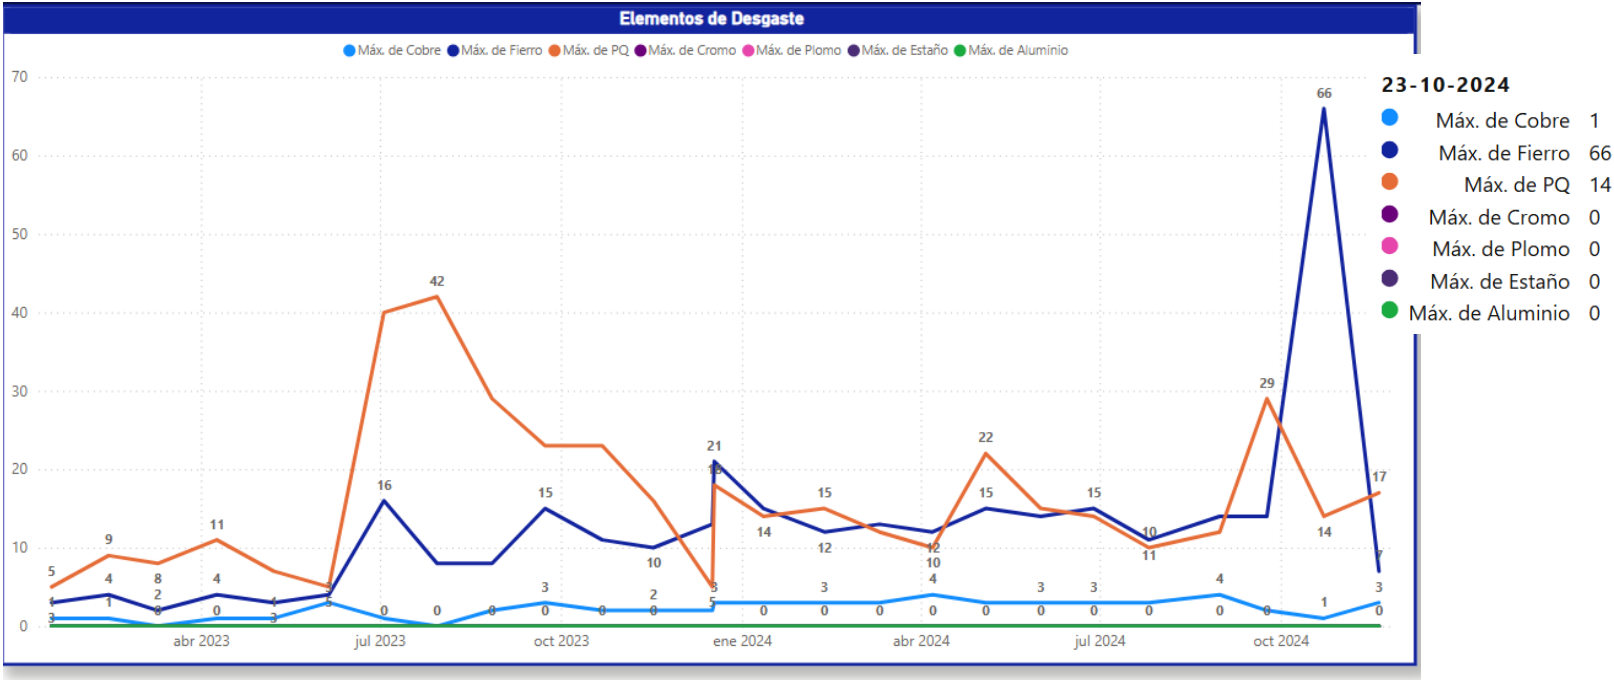
4.- Tapones Magnéticos.

Particulado Normal N1	Particulado Normal N1	Particulado Normal N1	Particulado Normal N1	Particulado Normal N1	Particulado Normal N1	Particulado Normal N1	Particulado Normal N1	Particulado Normal N1	Inicio Particulado Pastoso	Particulado Pastoso N3

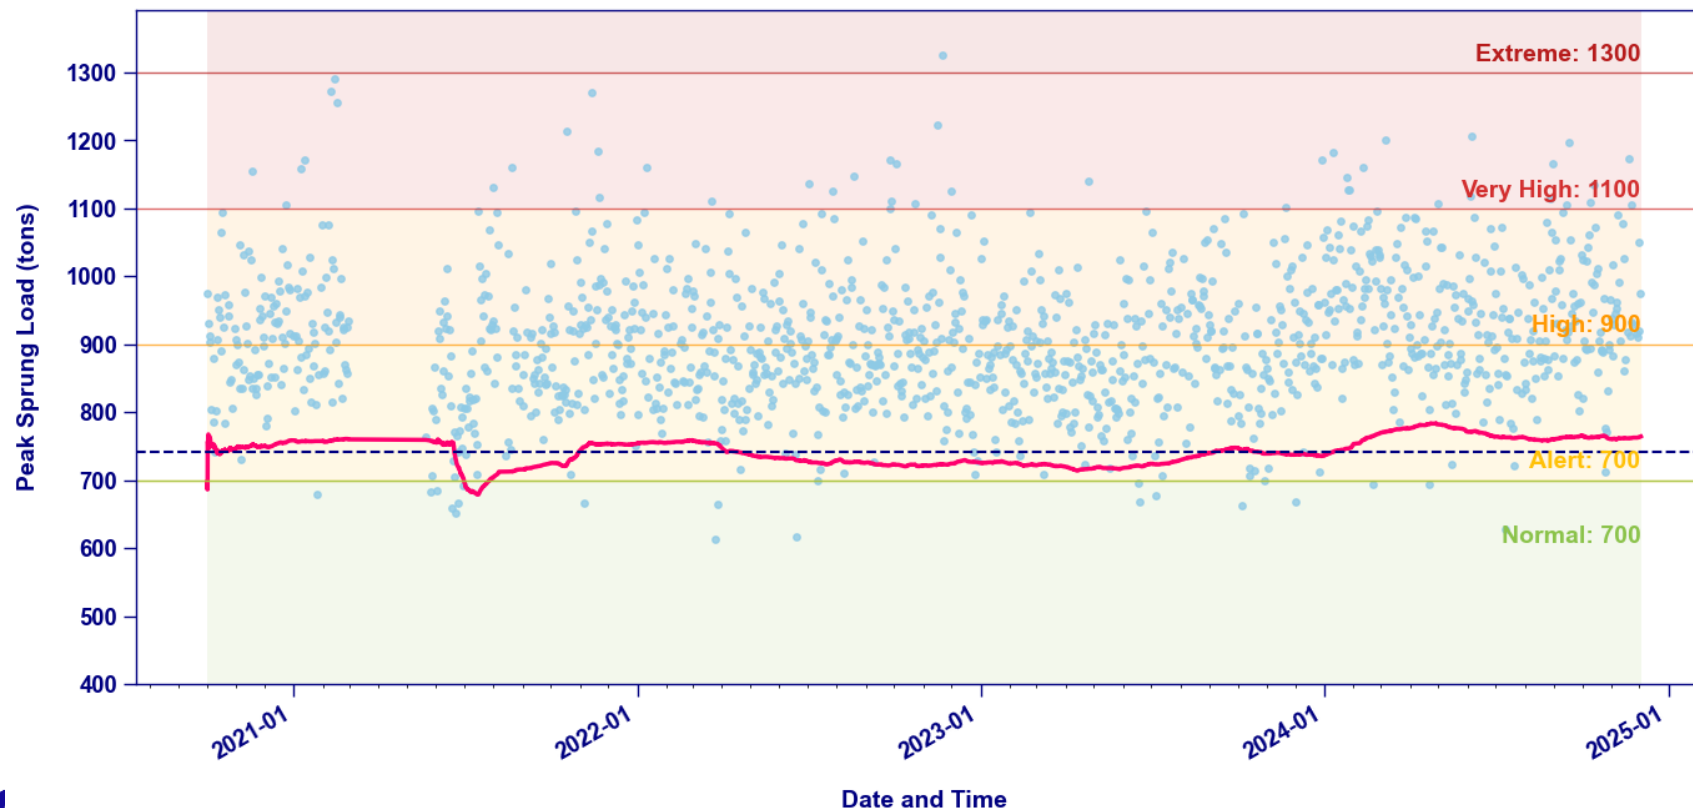
Peak Sprung Load Over Time for TK856

- Se necesitan los datos de PLM para analizar posibles sobrecargas que puedan afectar a la condición de los
