## Seguimiento ambiental en fase de explotación

### Acta de visita

### Parque eólico A Ruña

Visita: **Noviembre 2017**

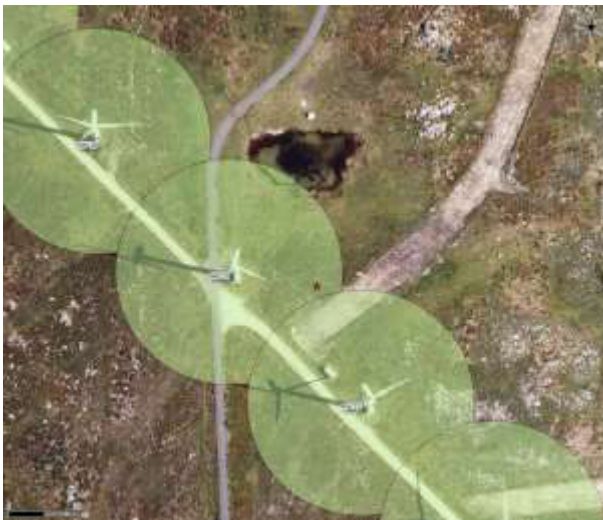
Especie: **Alondra común**

Edad: Adulto

Se localiza el cuerpo entero de una alondra en el área de prospección del aerogenerador 21 con el cráneo fracturado.
