No.	テーマ
	曲りに対する感度を上げろ ～フ口意識で取り組んだ熱処理曲りの低減～

会社・事業所名（フリガナ） アイチセイコウ カブシキガイシャ 愛知製鋼株式会社	発表者名（フリガナ） オリタ ツヨシ 折田 剛
---	-------------------------------

名称 ステンレス専用棒材固溶化熱処理炉  
生産能力 1200T/月  
使用燃料 LNG(都市ガス)  
処理温度 1050℃～1100℃  
処理寸法 10φ～95φ

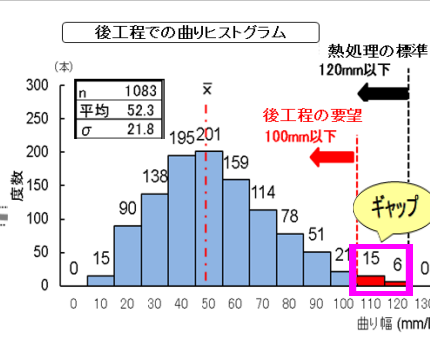
後工程での曲りヒストグラム

熱処理の標準 120mm以下  
後工程の要望 100mm以下  
ギャップ

製品課品質スローガンから過去の実績を振り返ると、直長より後工程から曲りの苦情があるとされ調査実施。熱処理後の材料曲りの標準が自工程では標準120mm以下/全長に対し、後工程では100mm以下/全長との事。私達の常識が後工程では非常識である事が分かった。

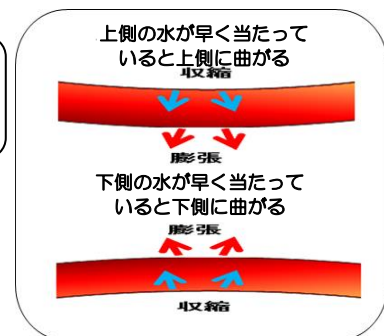
定点観察の結果を確認すると、炉内で重なった材料が水冷装置で重なったまま水冷される事で曲りが発生している事が分かった。スタッフに曲り発生メカニズムについてアドバイスしてもらったと、材料が重なった部分で冷却速度が変わり曲りに繋がっているとの事。材料の重なりを防止すれば、曲り幅も小さく出来る。

上下の水の当たる  
角度に違いが生じ、  
冷却速度が変わる

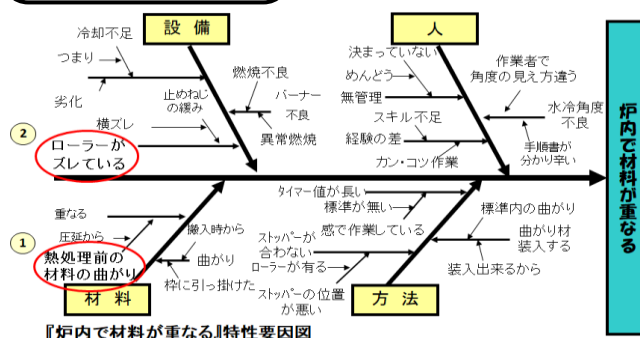
炉内で材料が重なる要因を特性要因図で解析した所、  
①熱処理前の材料の曲り  
②ローラーがズレている  
の2点が挙げられ、要因の検証をする事にした。

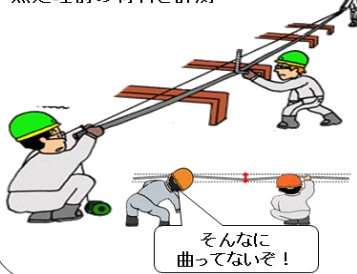
熱処理前の材料を計測

寸法(mm)	最大曲がり(mm)
16.25	6
17.00	5
18.25	4
14.00	6
16.00	17
19.25	5
17.00	16
13.00	8
14.00	12
16.00	10

**標準**  
20mm以内/全長

熱処理前の曲りで、ローラーの溝を乗り越えて重なるのではないかと考え、曲り幅を計測してみたが、どの寸法でも曲りはあるが標準の範囲内である事が分かった。
