ANTIKVARISK DOKUMENTATION IGELBODA STATION, NACKA

Uppdrag: 251376, Dokumentation Igelboda station, Nacka

Titel på rapport: Dokumentation Igelboda station

Datum: 2013-10-07

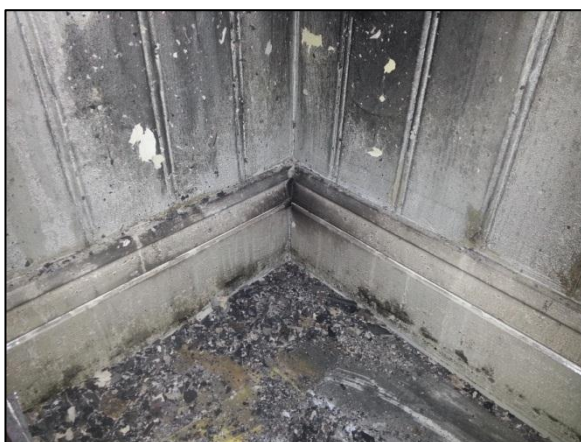
Rummet fungerar som hall på plan 2 och är väldigt brandskadat.

*Pärlspont och profilerad golvsockel i rum 201
Foto: Jonas Sundwall, Tyréns AB*

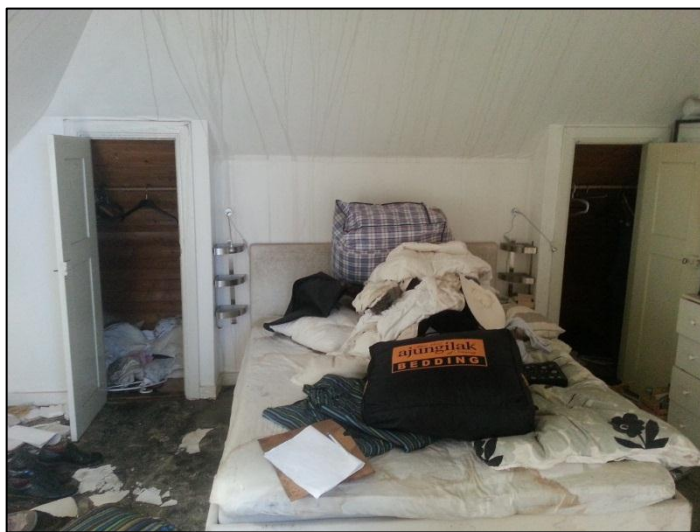
Rum 205 sovrums med fyllningsdörrar till kattvind.
Foto: Jonas Sundwall, Tyréns AB

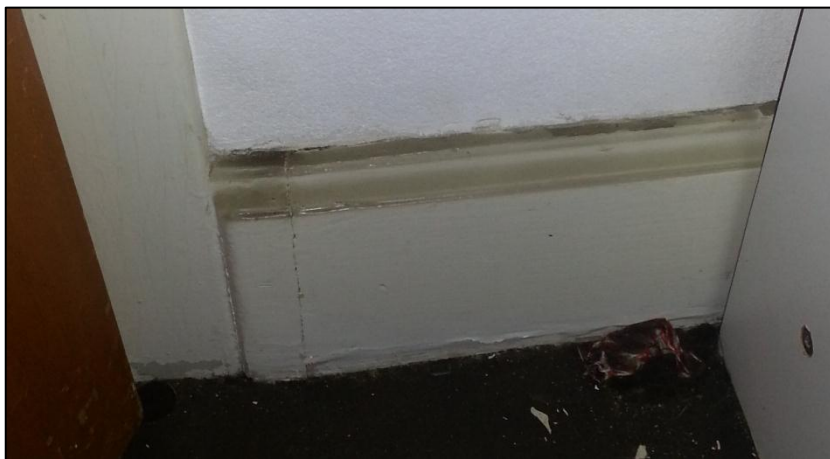
Äldre profilerad golvsockel i rum 209
Foto: Jonas Sundwall, Tyréns AB

Golvet är täckt med en plastmatta och har en äldre profilerad sockel.

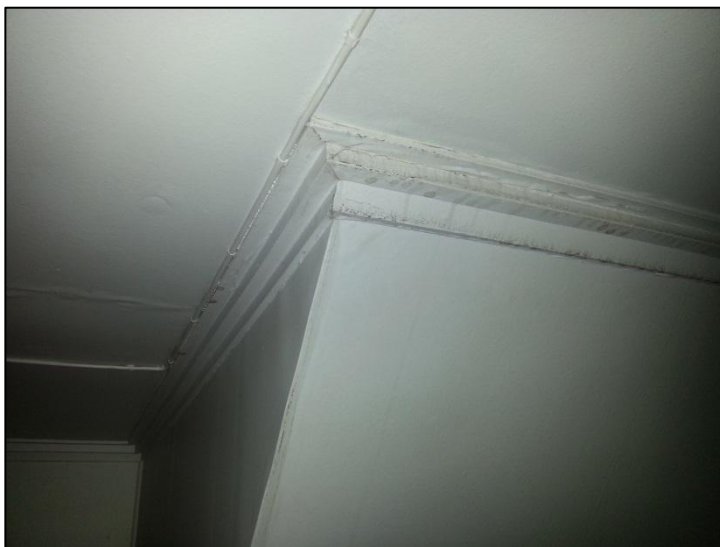
Väggar och tak är vitmålade med samma sorts äldre profilerade listverk som i rum 209.

Äldre profilerad taklist rum 210
Foto: Jonas Sundwall, Tyréns AB

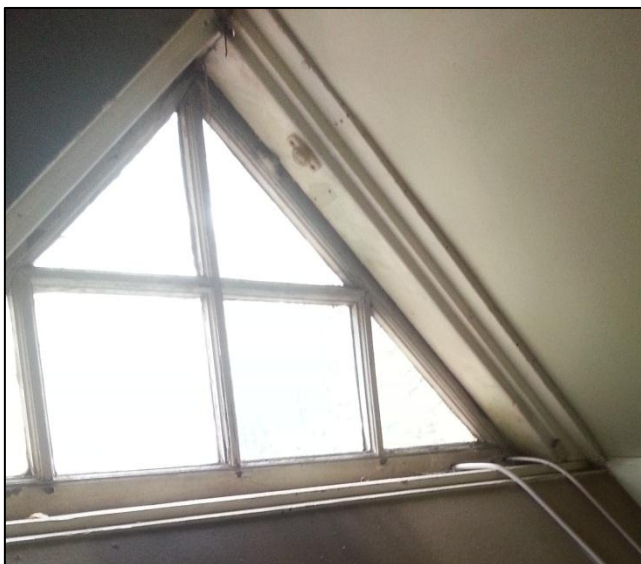
Spröjsat fönster i liten takkupa rum 211
Foto: Jonas Sundwall, Tyréns AB

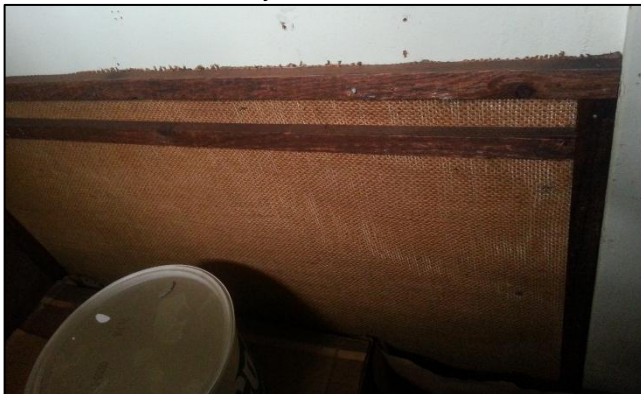
Väggarna har en bröstning klädda med en grov väv som fästs med bruna trälistor. Resterande del av väggen är vitmålad under takkupan och grönmålad under snedtaget.

Bröstning med grov väv rum 211
Foto: Jonas Sundwall, Tyréns AB

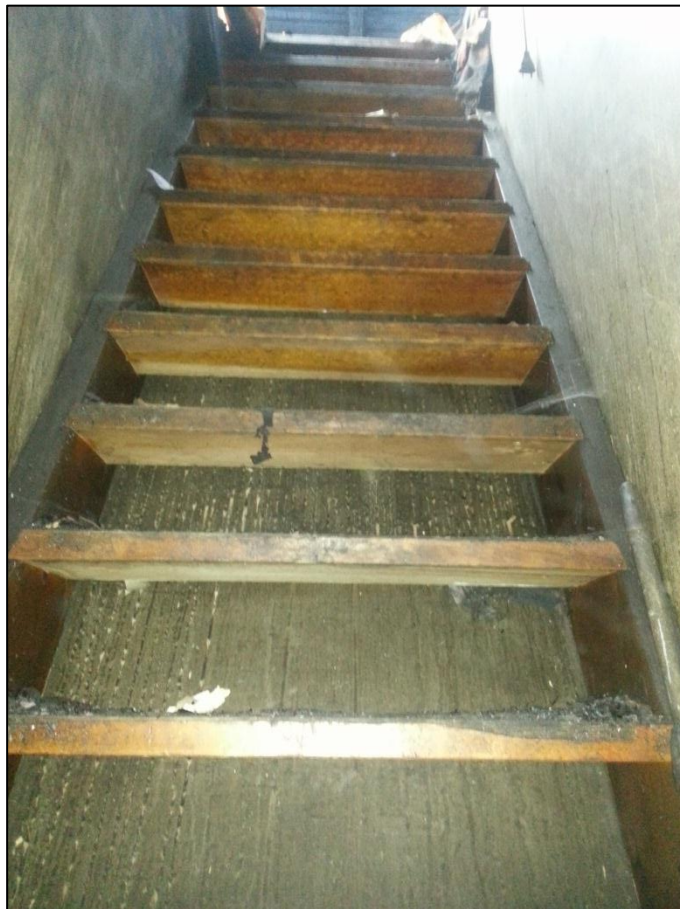
Trappan upp till vinden är ursprunglig med trappsteg av trä.

Trappa upp till vind
Foto: Jonas Sundwall, Tyréns AB

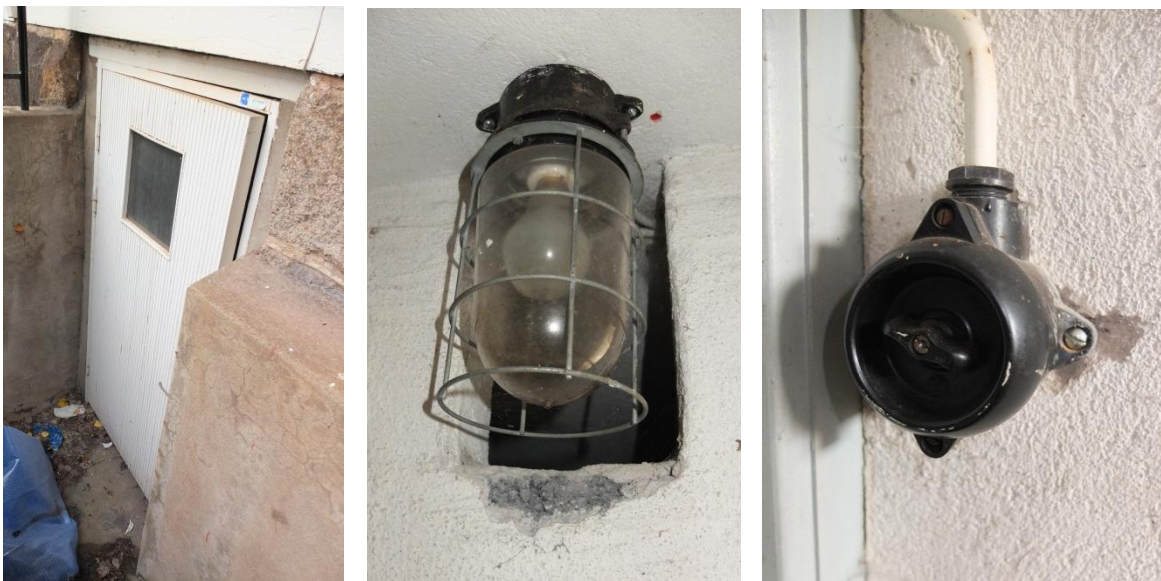
Ytterdörren som leder in till källaren är av 1950-talstyp med karosseripanel och ett kvadratisk fönster upptill. Innerdörrarna består till största del av gråmålade 1950-talsdörrar i trä med undantag för en sentida modern ståldörr.

Hela källaren har omålade betonggolv, väggarna som är uppförda av natursten och betong är putsade och vitmålade. I två av rummen finns golvbrunnar. I ett av rummen finns en lucka till krypgrunden, i ett annat en äldre belysningsarmatur.

*Entrén till källaren samt äldre armatur och strömbrytare av bakelit i källaren.
Foto: Fredrika Mellander Rönn, Tyréns AB*
