NACKA KOMMUN  
BYGGLOVENHETEN

## Utlåtande gällande bullerplank.

Fastighet: BO 1:762  
Adress: Viltstigen 2, 132 47 Saltsjö Boo.  
Ärende: Analys av konstruktion.  
Kund: Nacka Bo Fastighets AB 1:762.

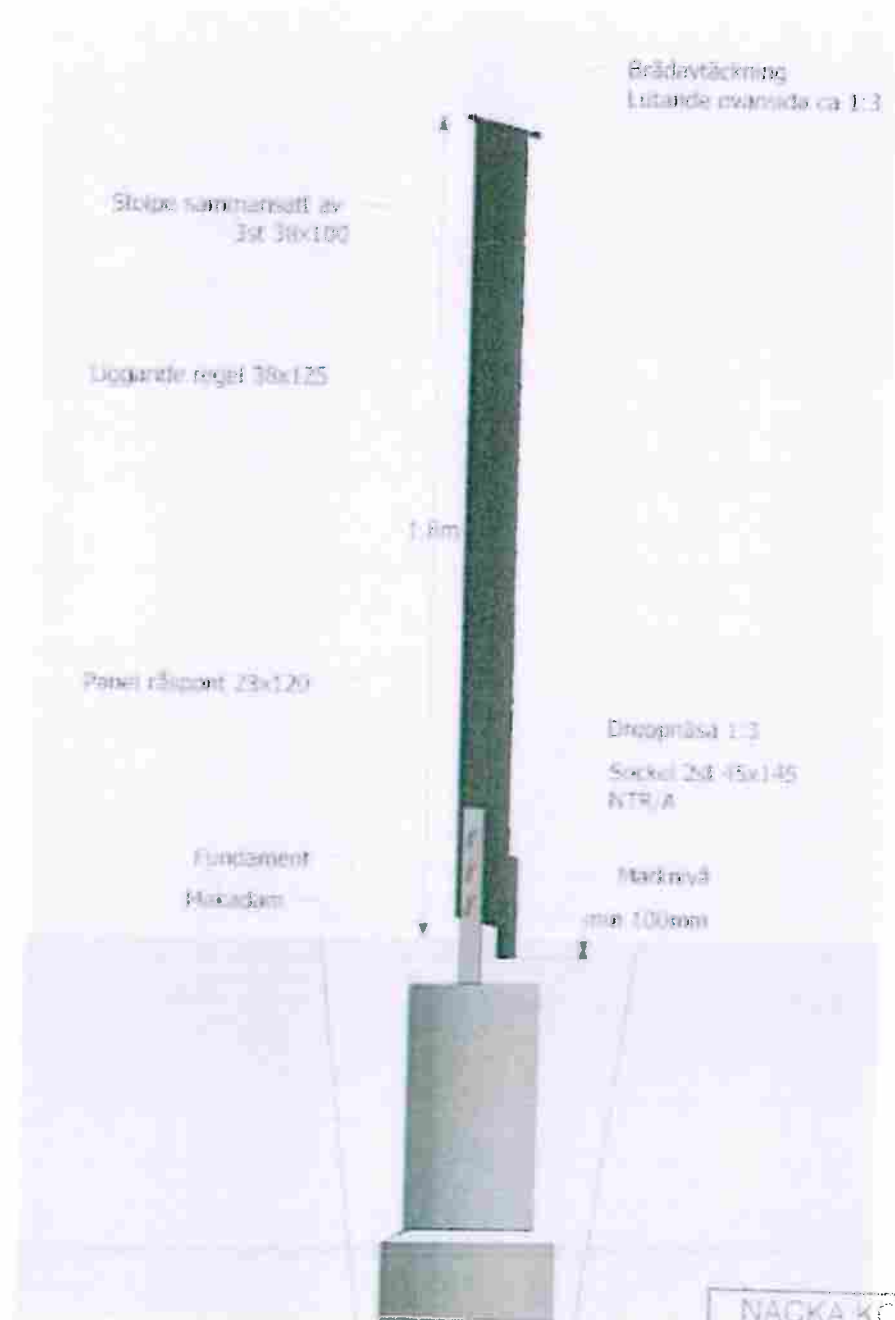
Bild 2. Visar anslutningen mot mark.

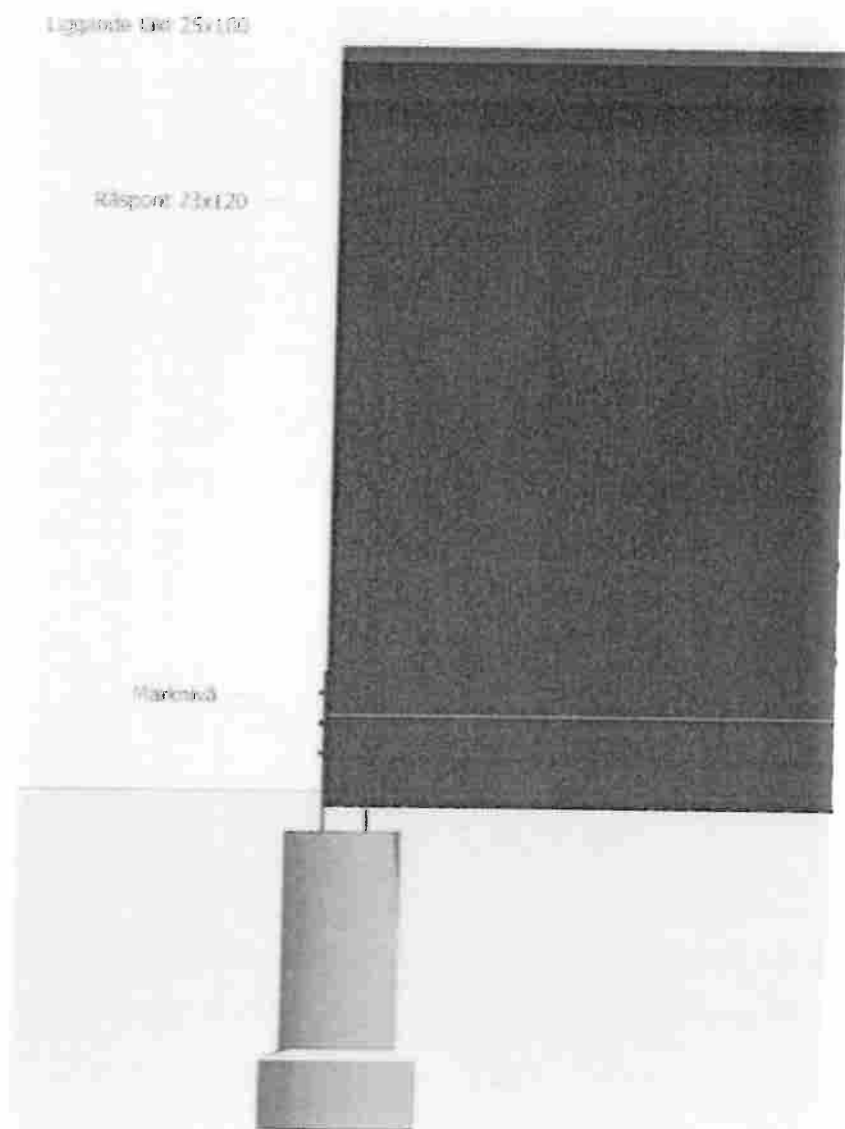
Planket kommer vara obehandlat alternativt behandlas med järnvitriol för att ge ett naturligt intryck i miljön. Infästning i mark kan variera då det är berg på vissa delar av tomten.
