## Kv Tritonia 4

Stora Nygatan 20 i Gamla Stan, Stockholm

Ombyggnad av butikslokal till restaurang  
Antikvarisk slutrapport  
2015-05-29

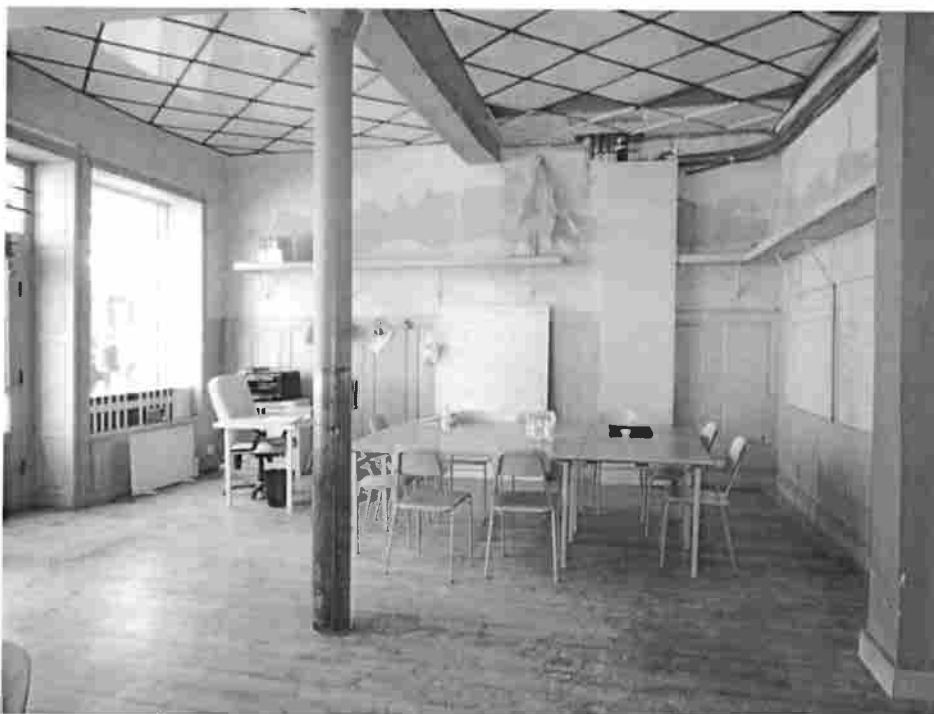
*F d butikslokal innan ombyggnad 2014*

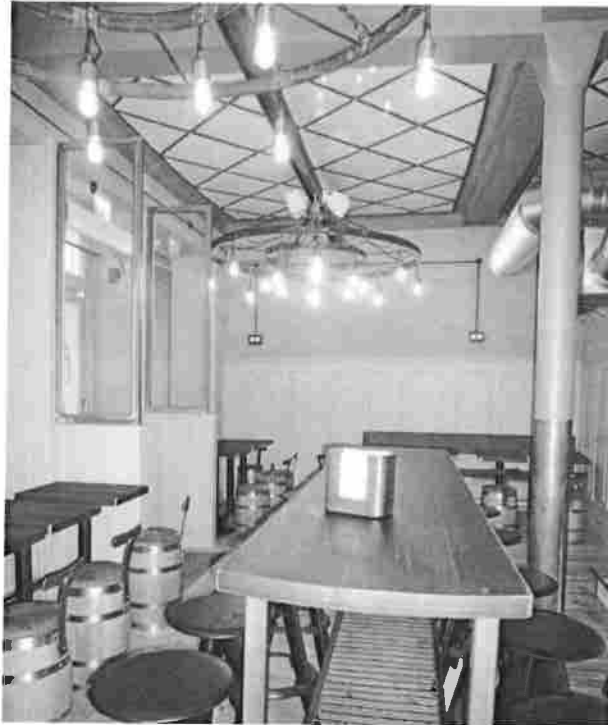
*Vy mot entré från St Nygatan med nytt vindfång.*

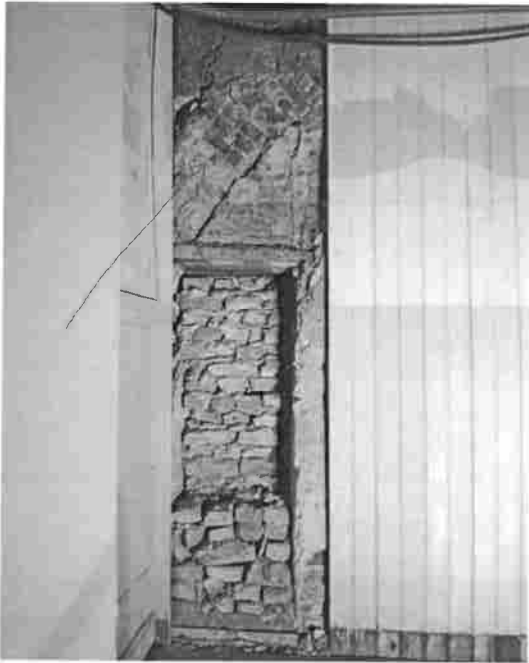
För att inte dölja glastaket mer än nödvändigt har ventilationskanaler och aggregat inte byggts in utan förlagts synliga nedanför taket. Inne i toalettutrymmet har en genomföring i yttermur gjorts för tilluftskanal. Kanalen är placerad för att inte skada valvbågen i yttermuren mot gården där inkörsporten löpte, under valvet bör murverket vara yngre än ursprungliga murar från 1600-talet.

*Valvet från den tidigare inkörsporten genom huset*

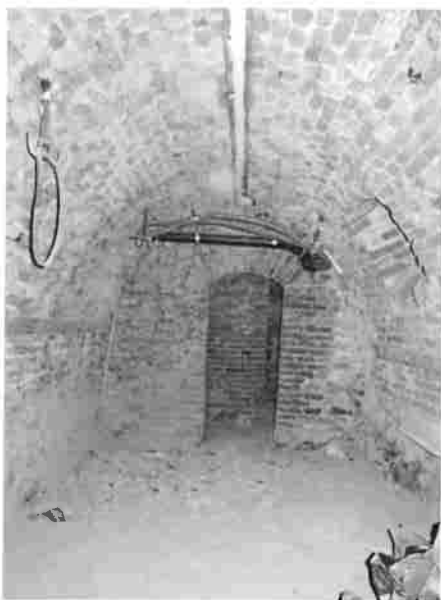
I gårdshusets källarvåning används utrymmet väster om trapphuset till förråd och personalomklädning. Utrymmet öster om trapphuset är outgrävt. Källarens befintliga tegelvalv har putsats med kalkputs och målats med vit kalkfärg. Det befintliga betonggolvet har belagts med en epoxibeläggning. Utrymmet har delats av med en mellanvägg av regler och gipsskivor. Utrymmet är fortsatt ouppvämt.

*Källarutrymme innan ombyggnad*

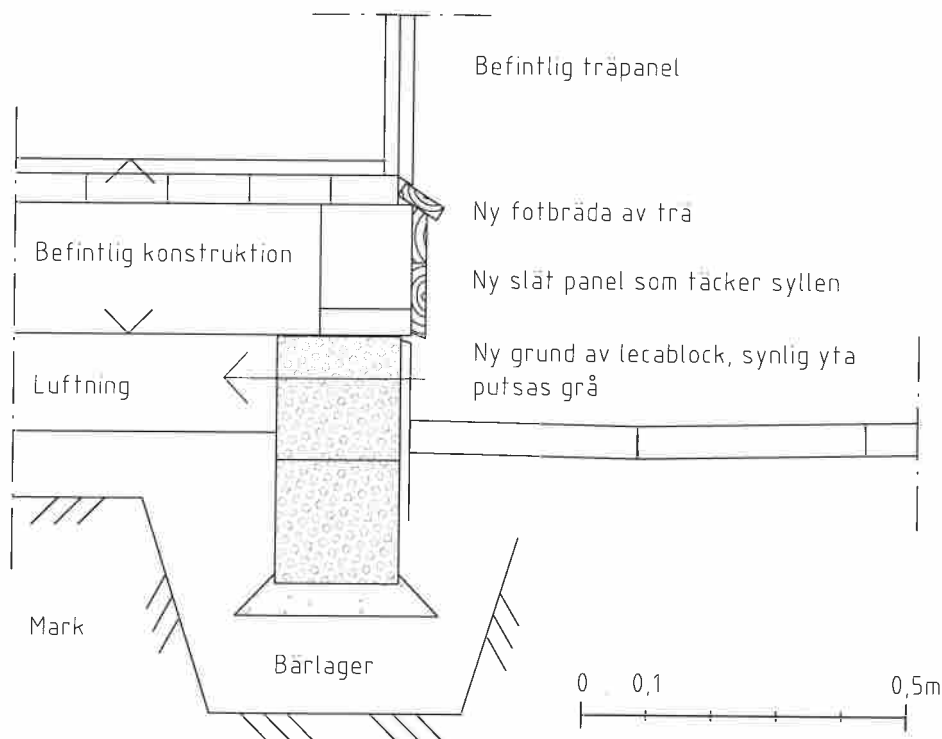
I samband med upprustning av Lidingöbanan 2013-14 flyttades några byggnader och därmed ändrades även grundläggning och sockel. De byggnader som flyttades placerades något högre än tidigare för att åstadkomma en luftning under golvkonstruktionen och därmed motverka rötskador. Husen placerades på en ny grundmur av lecablock som putsades exteriört. Plåtblecken som avslutade panelen ersattes med en fotbräda och underliggande syllstock täcktes med slätpanel som målades in i husets kulör. Se ritning nedan.

*Principsnitt genom ny grundläggning för flyttade stationsbyggnader. Fotbrädan och den liggande panelen är mindre känslig för åverkan och skadegörelse.*

Ovanstående utförande ska eftersträvas för byggnader med plåtbeslagen sockel.

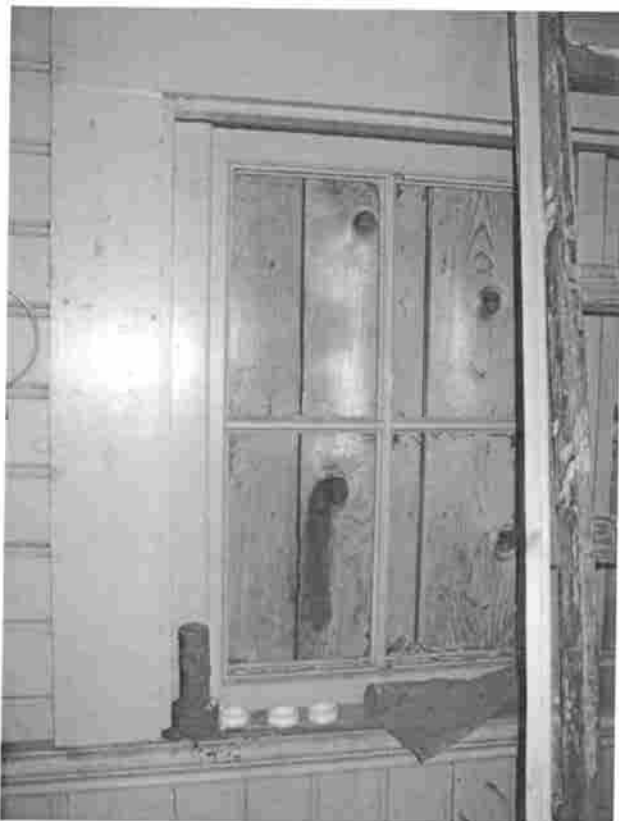
*Ursprungligt fönster och invändig panel på Högberga stationshus.  
Glasrutan sitter i en båge och öppningen har en profilerad fönsterbänk och rejäla foder. Väggarna är klädda med stående och liggande pärlspons. Vid ombyggnad bör denna utformning tjäna som förebild.  
Foto AIX, 2011.*

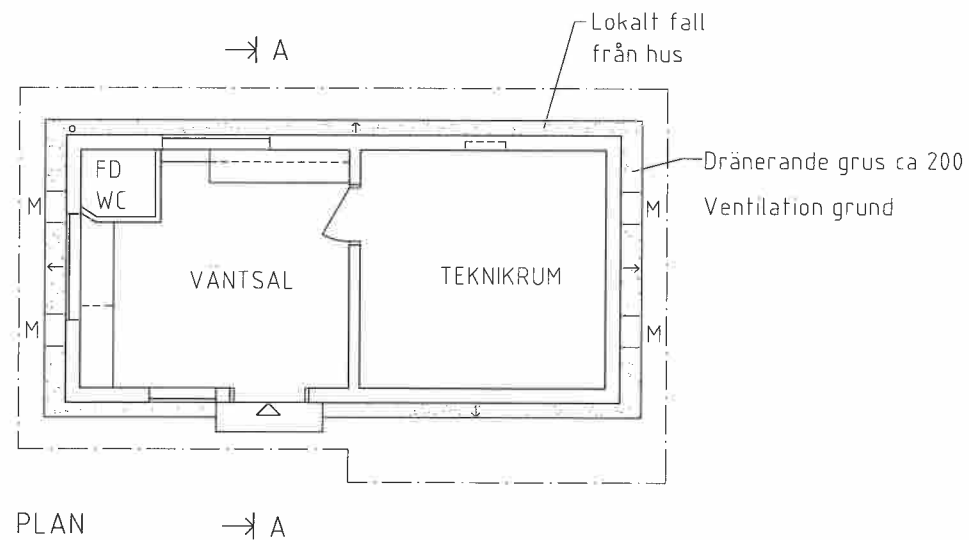
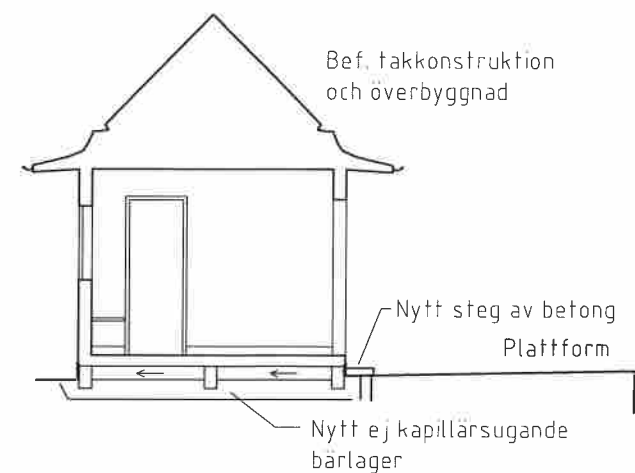
Befintligt stationshus inkl. betongsyllar flyttas till nytt läge inom hållplatsen. Byggnaden behålls i princip i befintligt skick. Viss justering mellan gula och röda färgfält görs. Stuprör målas röda lika knutbrädor. Ändringar är visade på ritningen. Ev. skador efter flytt lagas / målas.
