너울성파랑 예측모형 위험판단기준 신뢰성 확보 관련 1차 현장조사 결과보고

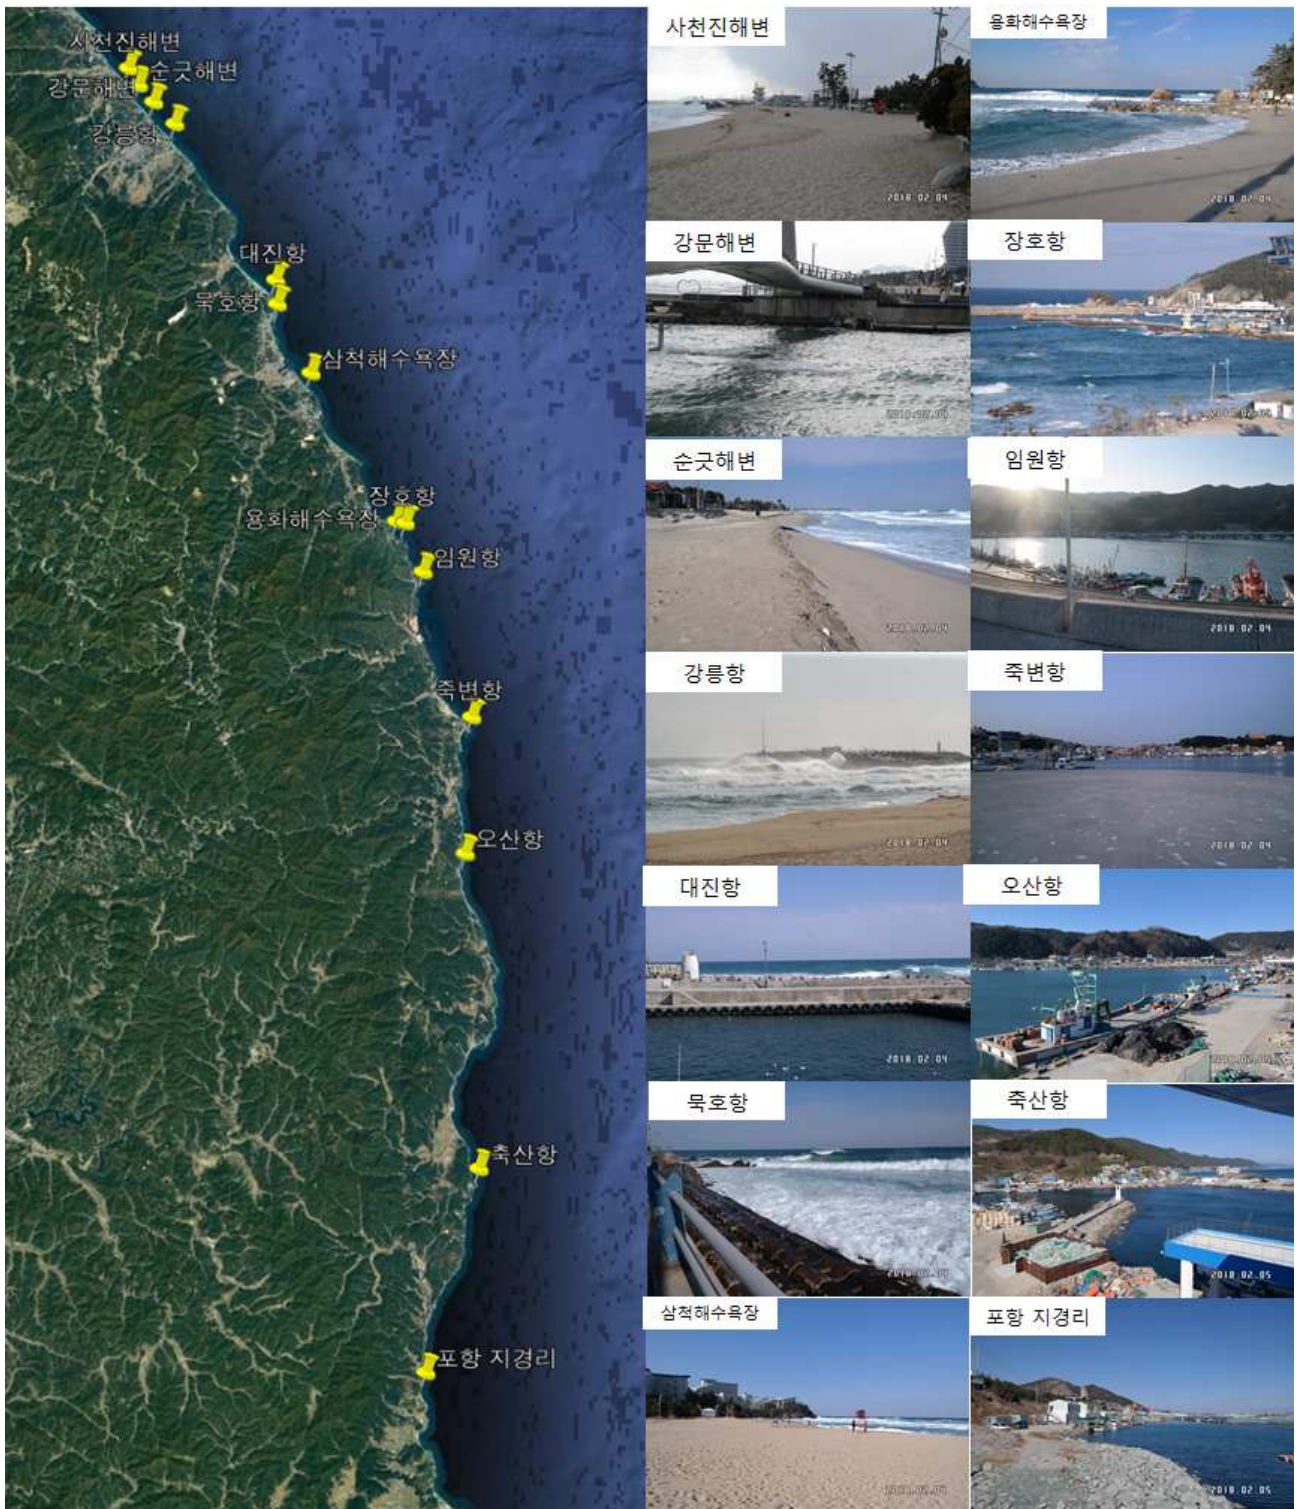
<현장조사 위치도 및 전경>

- 너울성파랑 구축 시범지역과 구축예정 지역을 중심으로 주의보 당시 현황조사 수행
- 13개 현장조사 지역 중 주의보 상황임에도 임원항의 경우 관심단계 이하로 목측 됨
- 금회 현황 조사 결과 북에서 남으로 이동할수록 목측결과 상대적으로 낮게 관측됨
