Número Nas:	5073822
U.E. Solicitante:	187 Bienes Adquiridos

Provincia	5° Guanacaste
Cantón	2° Nicoya
Distrito	2° Mansión
Señas:	Costado Sur de la Iglesia Católica de Pueblo Viejo de Nicoya.

Informe de avalúo no agropecuario

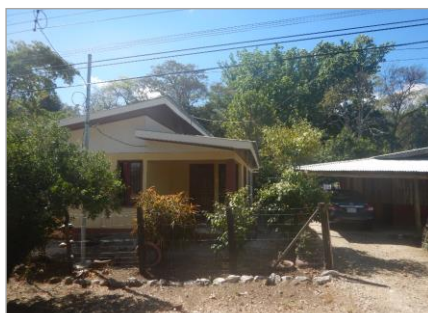
Colindancia Oete

Se observa que el bien no tiene instalado el medidor del servicio de agua se presume que dicho servicio es abastecido por la propiedad vecina colindante oeste. También se observa cable de acometida eléctrica entre el bien en estudio y la propiedad vecina colindante oeste (ver fotos).
