PT. KALTIM PARNA INDUSTRI

INSPECTION REPORT

Entity No. : Swivel No.4	Inspector : BGS	Sign :

Equip't Name : Marine Loading Arm	Check : MRA	Sign :

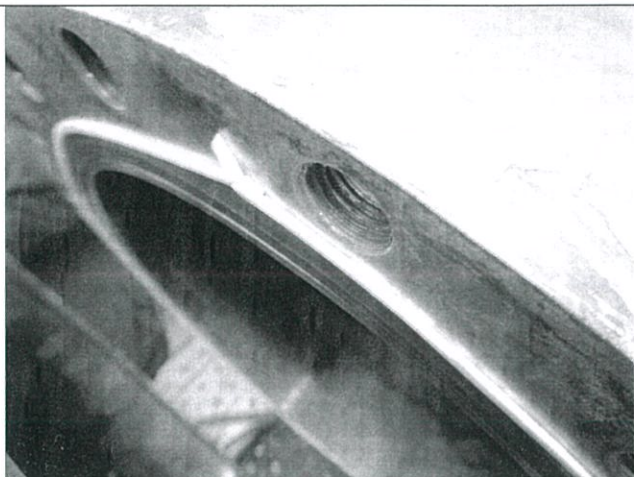
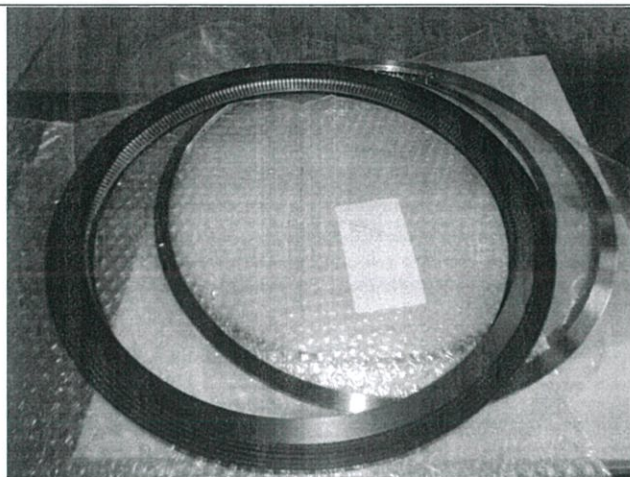
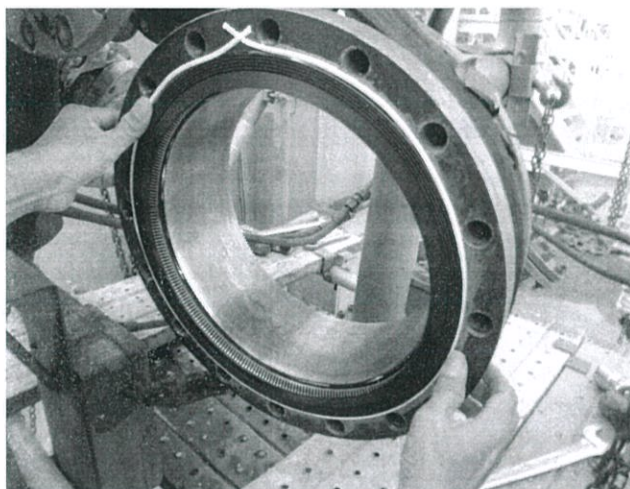
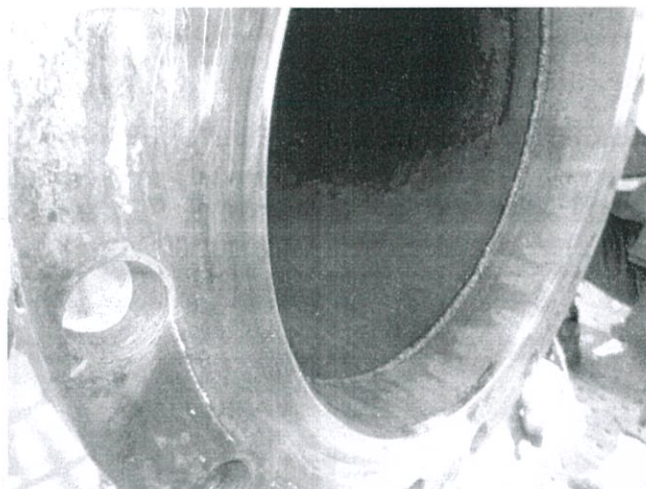
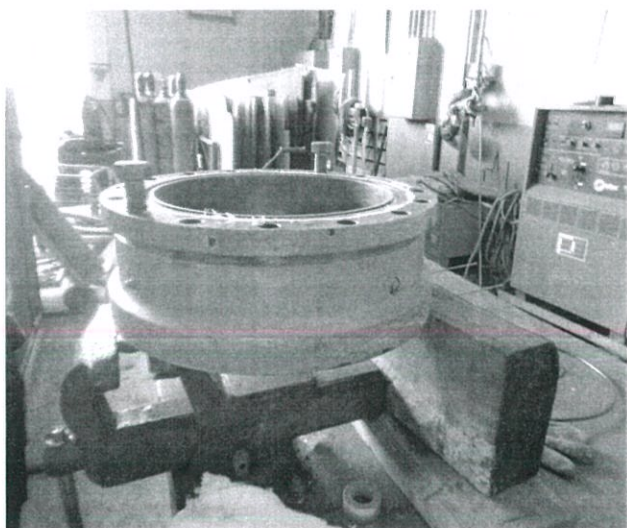
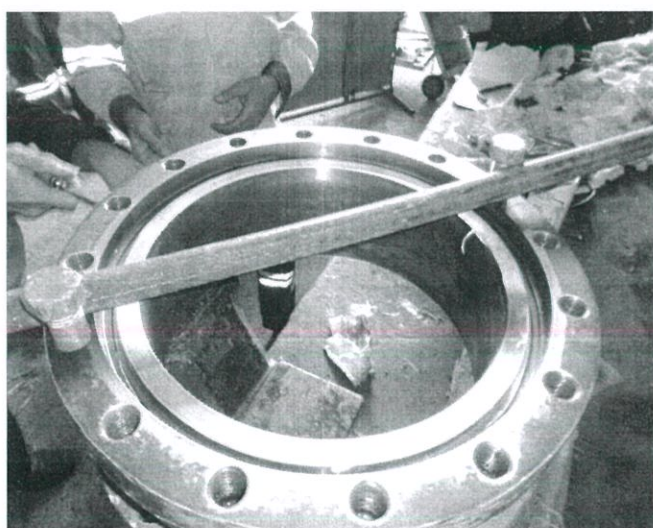
Kekencangan baut flange swivel joint tidak rata (secara history saat penggantian swivel joint No.4 pada 16 maret 2018, pengikatan baut flange swivel joint tidak menggunakan kunci torsi).

Tidak ada pelumasan (kondisi kering) antara primary product seal dengan seal chamber (face flange).

Terdapat scratch kecil pada seal chamber (face flange dudukan primary product seal).
