AREA	Temuan		PIC	STATUS
Area SMS Office	 	Cat sms building sudah mengelupas	Civil	Done Proposed budget
Area Vehicle	 	Seng pembatas pagar banyak yang keropos perlu dilakukan penggantian	Civil	 
Area Vehicle	 	- Seng pembatas pagar banyak yang keropos perlu dilakukan penggantian	Civil	 
Area Compacting RM	 	Saluran di luar dekat compacting line A banyak sampah dan informasi dari mekanik saluran sudah tidak digunakan sehingga bisa ditutup secara permanent	MRM CVL	  Done

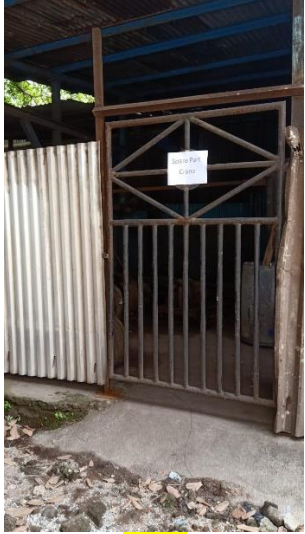
AREA	Temuan		PIC	STATUS
Mechanic Crane

<p>Material spare part dan majun tidak jelas fungsinya</p> <p>Untuk ditempatkan didalam ruangan supaya tidak mudah berkarat/keropos</p>	MCM
