TITLE: Sheet_1		REV: 1.0
 	Company: Your Company	Sheet: 1/1
	Date: 2023-12-15 Drawn By: Denjhang

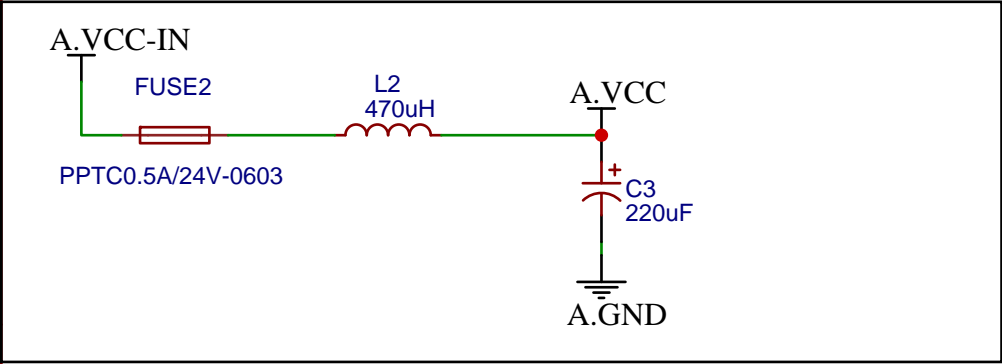
去掉二极管，那个会引起压降

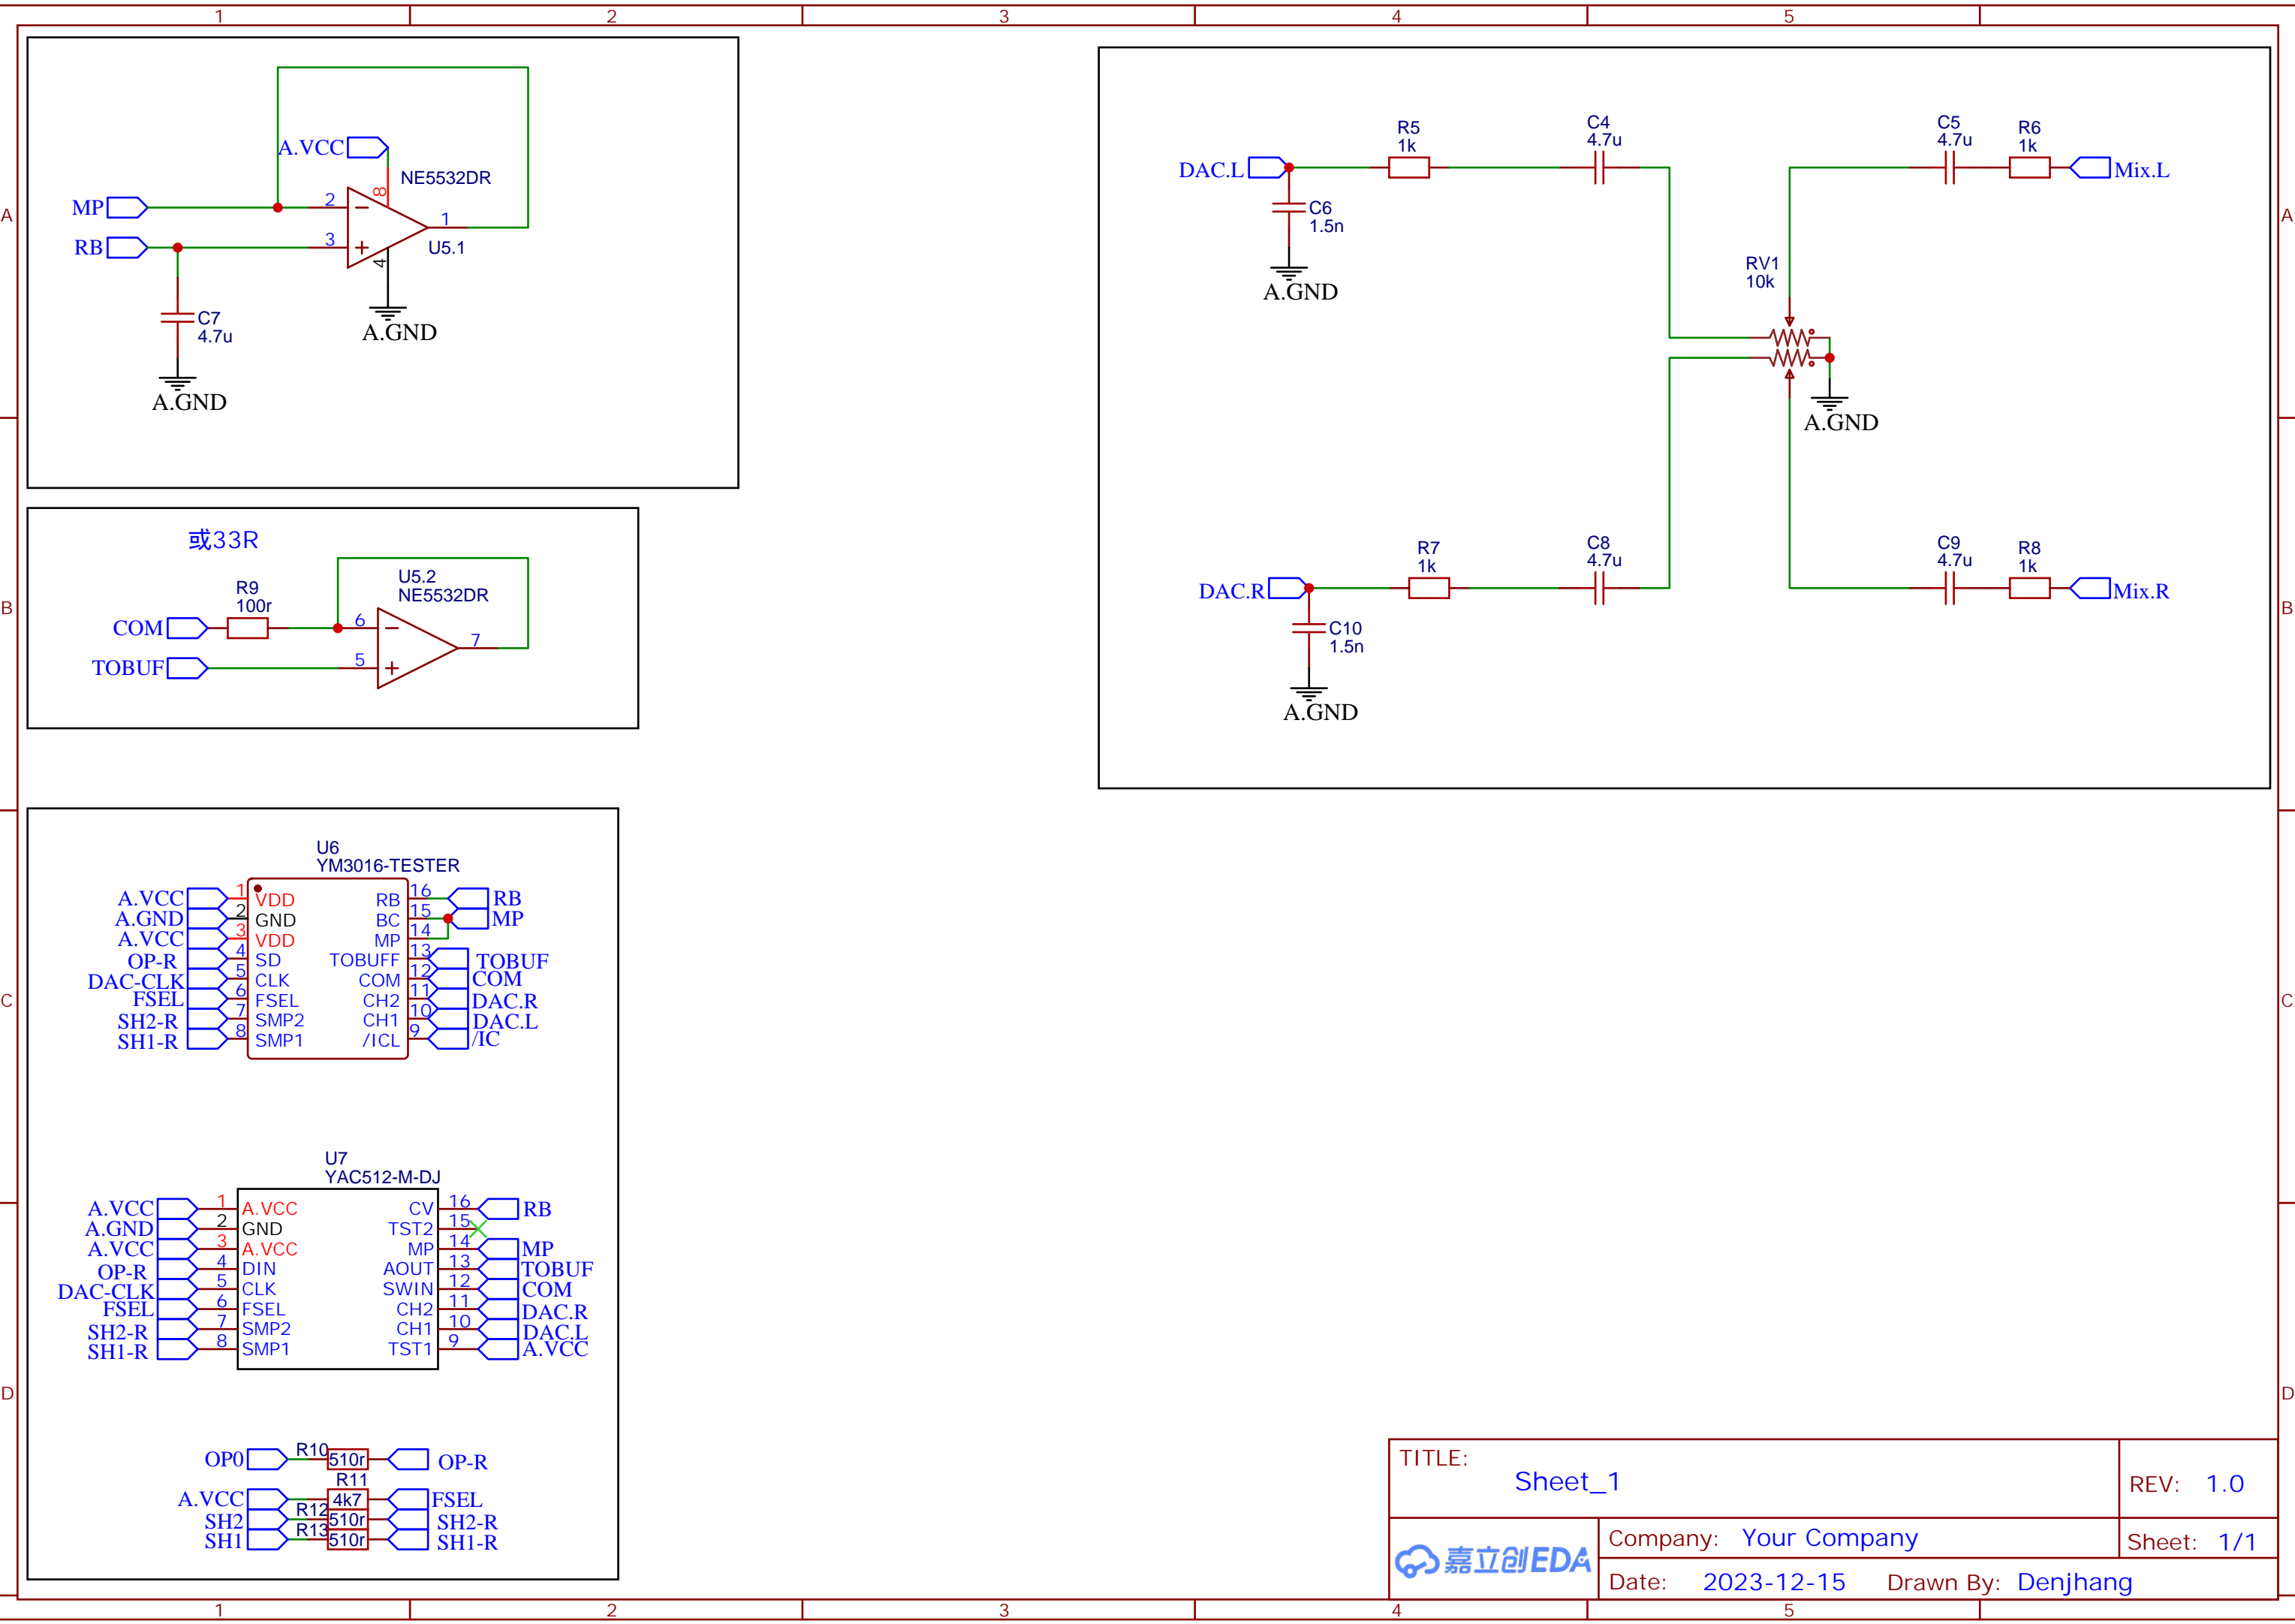
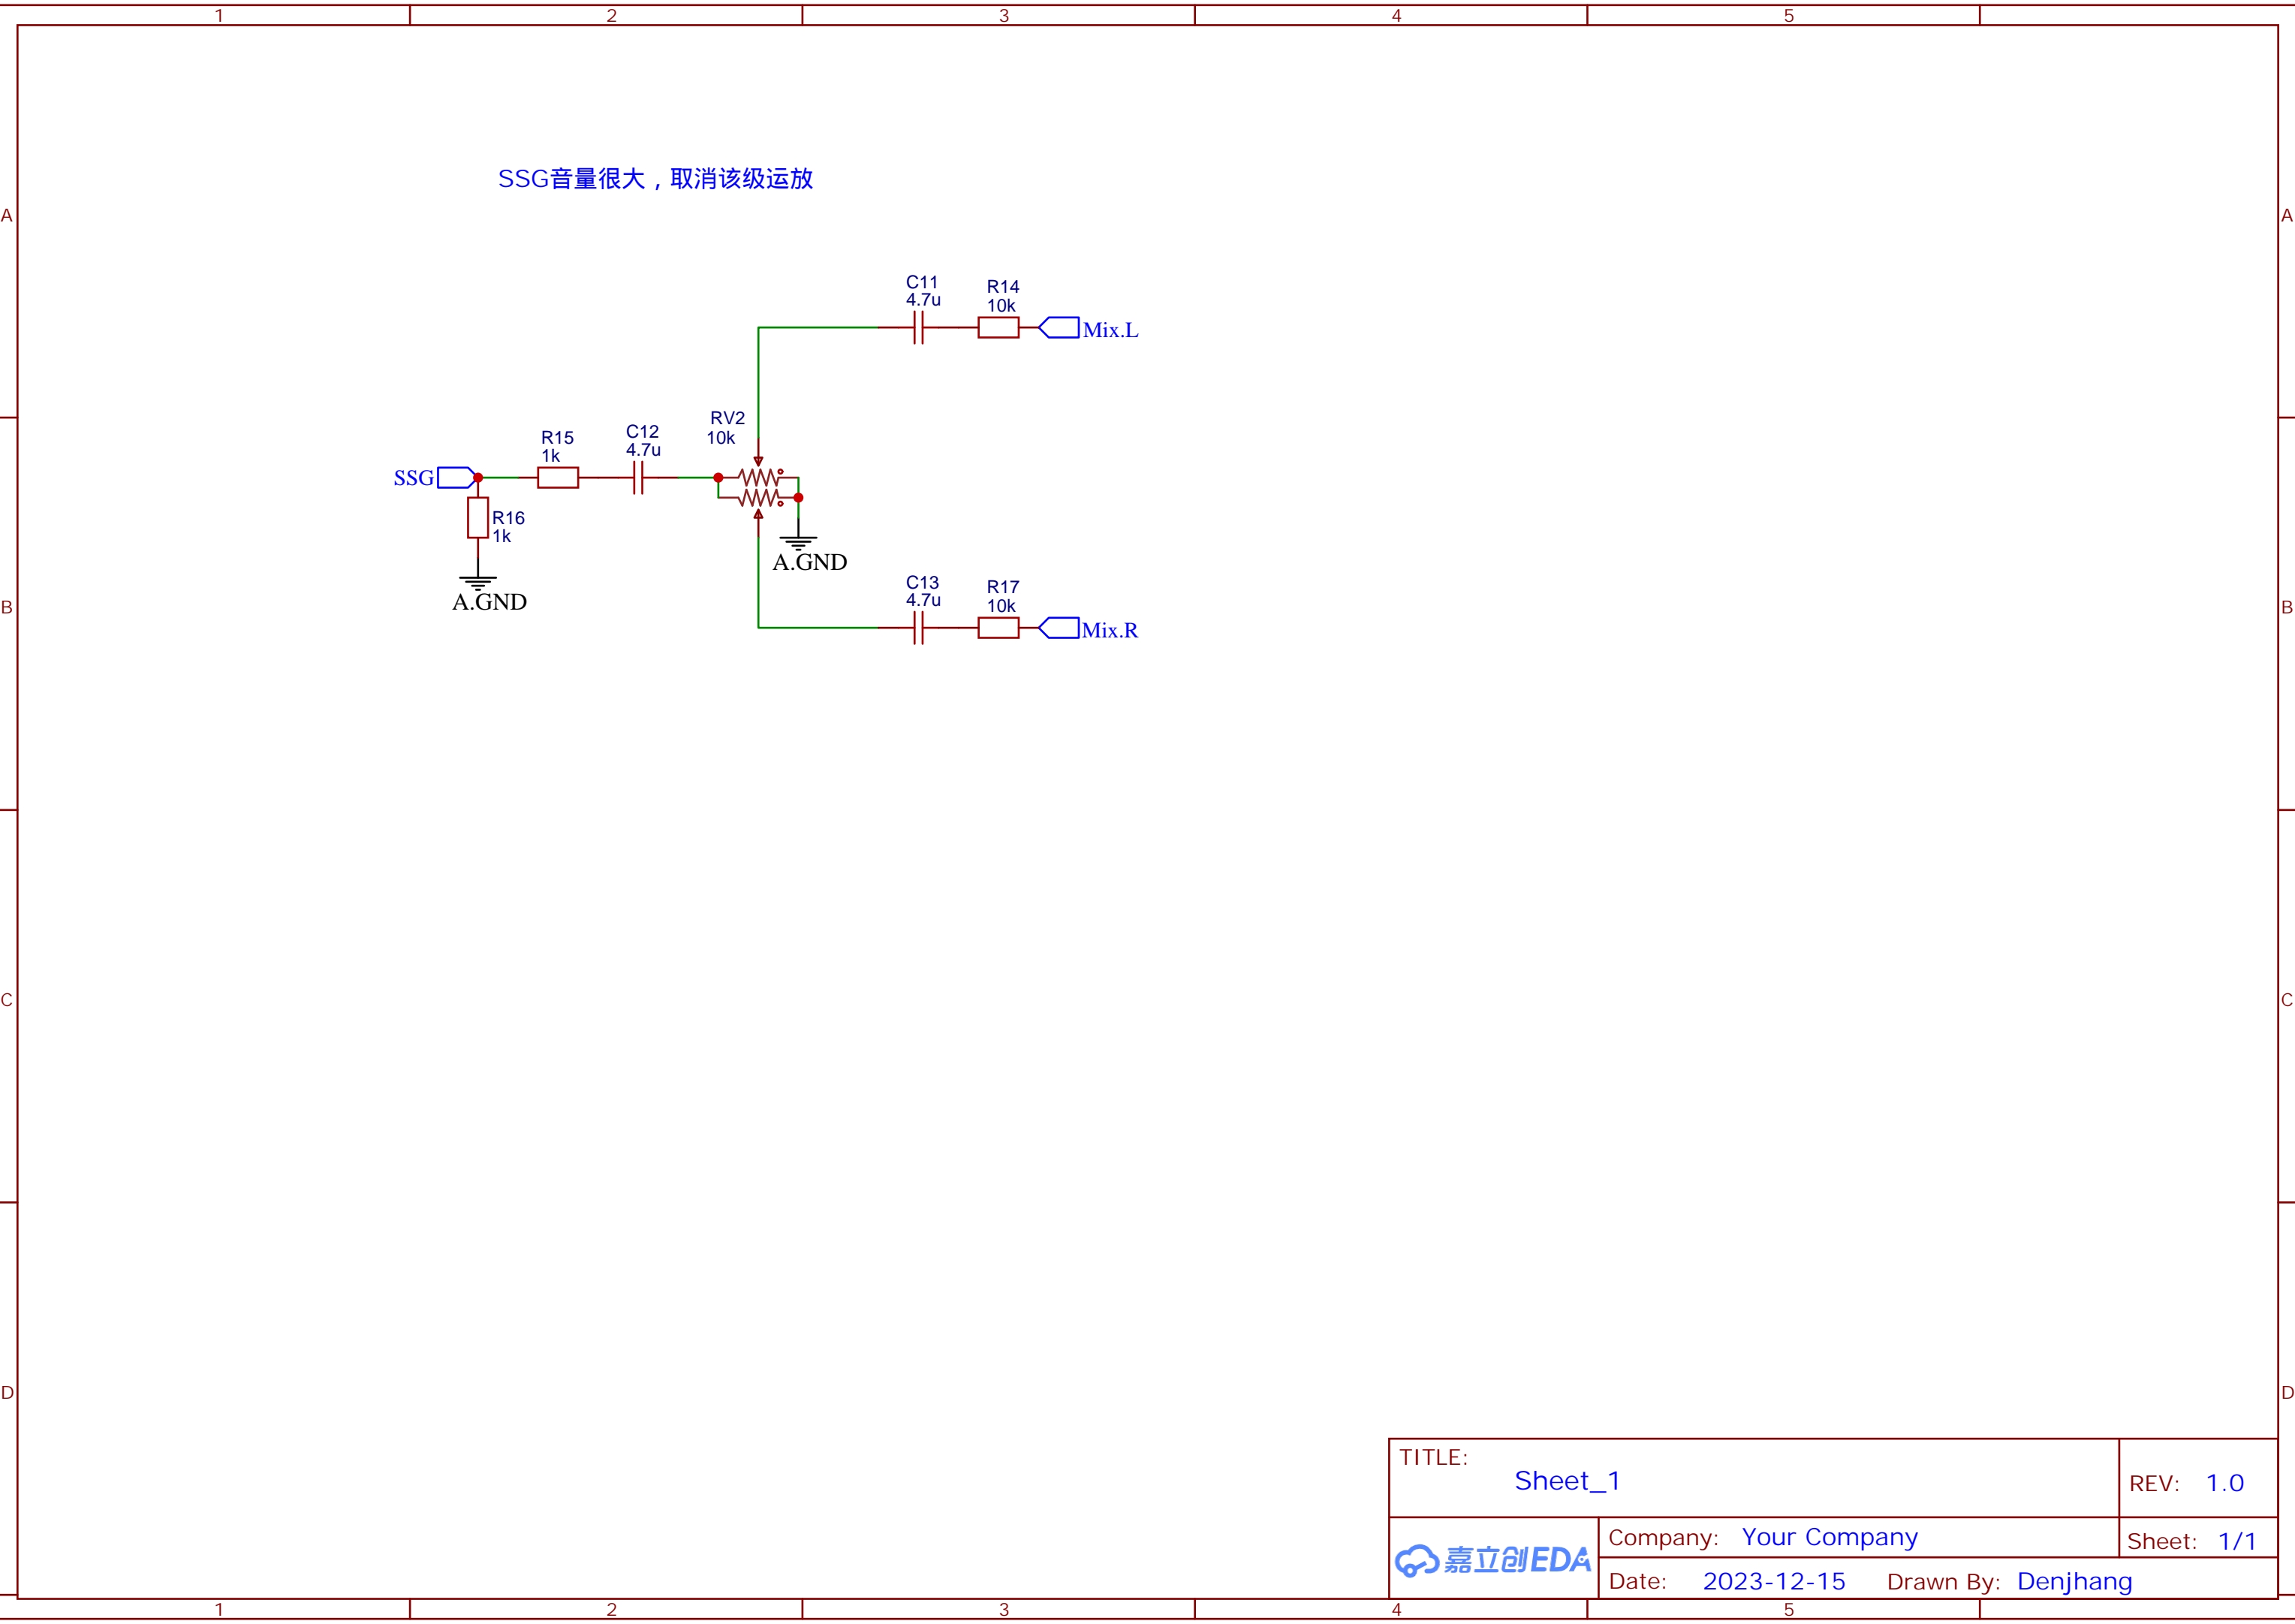
TITLE: Sheet_1		REV: 1.0
	Company: Your Company	Sheet: 1/1
	Date: 2023-12-15 Drawn By: Denjhang

运算放大器编号错乱

FM音量小，考虑加大R23，R25=10k~20k
电压低于4.5v时，出现失真和破音。

R23 , 25最好换成33K
