## Rapport d'inspection PRÉ-ACHAT

ADRESSE DU BÂTIMENT INSPECTÉ

5251 Rue Honoré-Beaugrand Montréal QC

Préparé par: Ernso Cléus

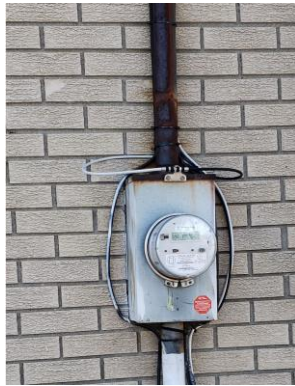
#### BRANCHEMENT EXTÉRIEUR

Le branchement électrique est aérien et se situe en arrière du bâtiment, il traverse le versant. Le mât électrique est très rouillé. La rouille peut causer plusieurs problème grave (Risque d'infiltration d'eau si le tuyau est perforé et risque d'incendie.)  
DANGER IMMÉDIAT. Faire appel à un maître électricien pour réparer ou remplacer le mât électrique.

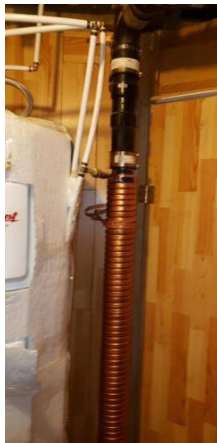
SALLE D'EQUIPEMENT (sous-sol)

Les murs doivent être tous être isolé et fermé. Confection artisanal et douteuse Faire appel à un spécialiste pour faire les travaux nécessaires sur le mur.

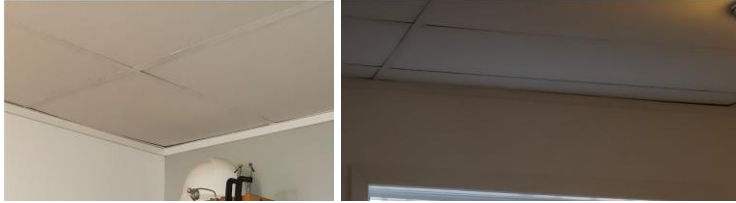
CHAMBRE 2 (sous-sol)

Le plafond suspendu est mal ajusté et mal installé à plusieurs endroits dans la chambre. Faire appel à un spécialiste pour réparer ou ajuster le plafond.

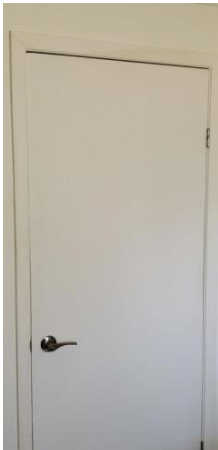
CHAMBRE 3 (sous-sol)

La porte n'est pas d'équerre. Faire appel à un spécialiste pour faire les ajustements nécessaires à la porte.

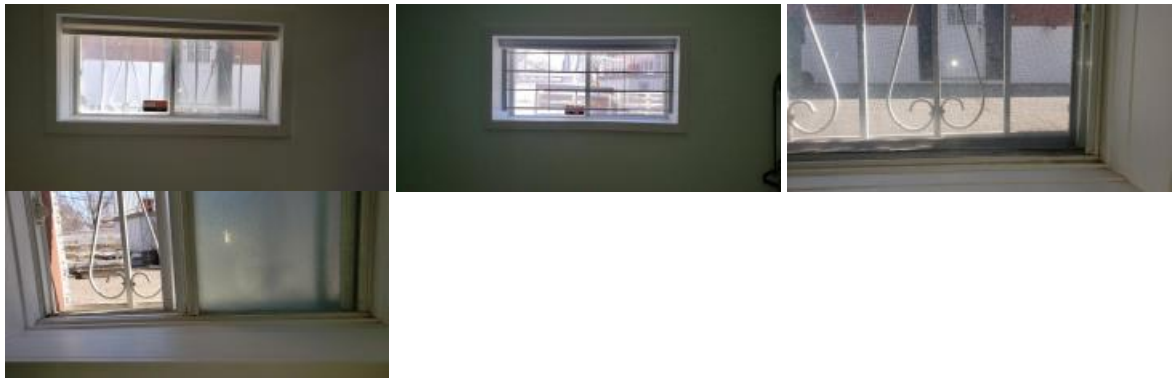
Des traces de pourriture ont été observées sur la fenêtre. L'installation d'un échangeur d'air / récupérateur de chaleur est recommandée afin de réduire le taux d'humidité dans la maison.

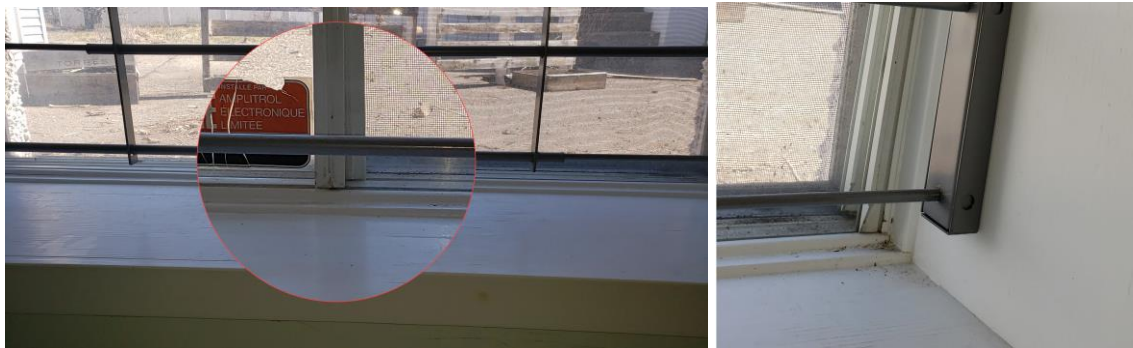
Des traces de pourriture ont été observées sur la fenêtre. Surveiller le taux d'humidité dans la maison durant les périodes de froid. L'installation d'un échangeur d'air / récupérateur de chaleur est recommandée afin de réduire le taux d'humidité dans la maison.

Le cadrage de la fenêtre est endommagé à certains endroits. Faire appel à un spécialiste pour réparer le cadrage endommagé de la fenêtre.

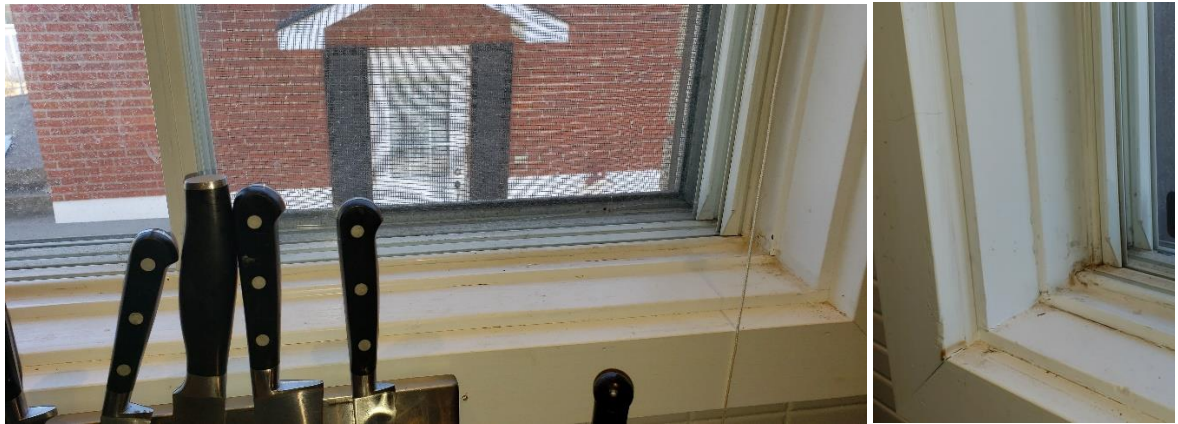
CUISINE

Les fenêtres sont vieilles et ont atteint leur durée de vie utile. Budgétiser pour remplacer les fenêtres.

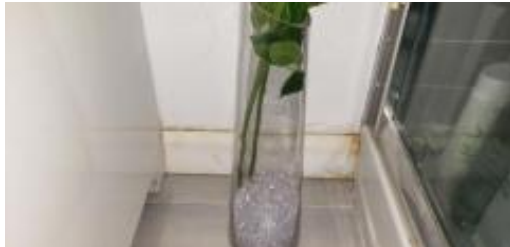
### SALLE DE BAIN (sous-sol)

La moulure de plancher est jaunâtre. Réparer ou remplacer la moulure endommagée. Faire appel à un entrepreneur général pour évaluer le coût des travaux.

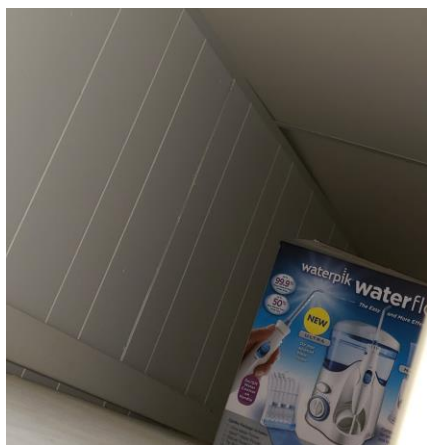
Plafond de la garde-robe

Le plafond suspendu est endommagé et mal installé à certain endroit. Faire appel à un entrepreneur général pour réparer le plafond endommagé.
