► **Klevantunnelen - Rapport fra ingeniørkontroll 2024**  
***Km 410.833–411.349***

Norconsult Norge AS har på oppdrag fra Bane NOR utført 6 års ingeniørkontroll i henhold til generiske rutiner for tunneler langs Dovrebanen i Trøndelag. Kontrollen utføres som tunnelinspeksjon, og har til hensikt å avdekke eventuelle kritiske punkter i tunnelen, vurdere tilstand til eksisterende og behov for supplerende bergsikring, samt hastegrad for eventuelle tiltak.

Ingeniørkontroll av Klevantunnelen (km 410.833–411.349) ble gjennomført på natt- og dagtid den 02.–03.09.2024 av ingeniørgeologene Geir K. Godtland og Maria T. Raastad fra Norconsult. Under kontrollen var det lett regnvær og varmegrader.

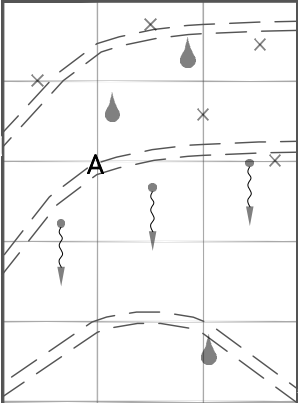
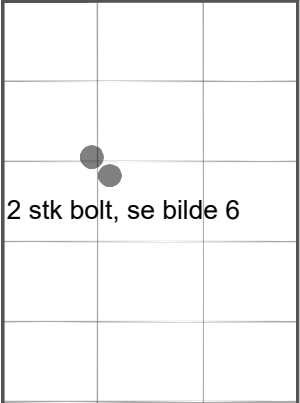
411.000 B0626

Litt åpne sprekker med fukt, blokker bør boltes.  Sone med tettere oppsprekking og fukt/drypp.		
						410.975

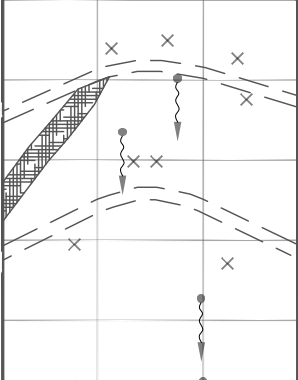
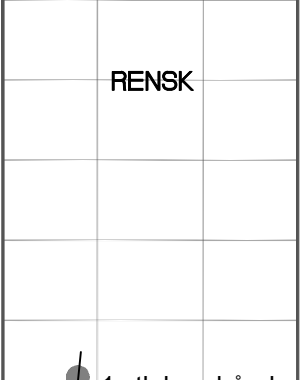
Bra bergmasse, borpiper.  Soner med tettere oppsprekking langs skifriheten, noe fukt i soner.  Noe oppsmuldret og småfallent, tørrere her. Påmerket for rensk i hengen, se bilde 5.

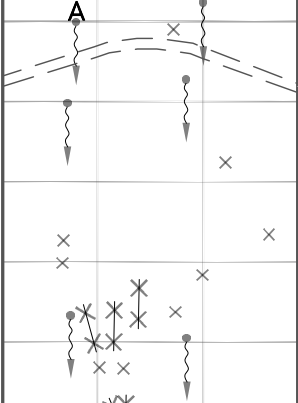
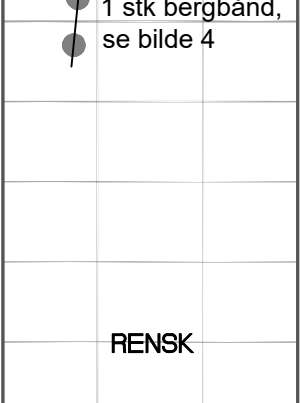
410.950

Bra bergmasse, borpiper.  Sone med litt tettere oppsprekking.  Generelt godt berg, klink lyd, men stedvis overflateforvitring.

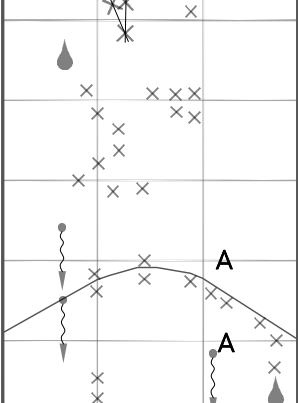
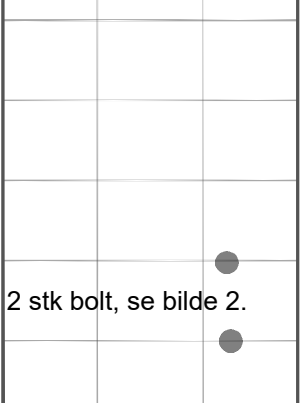
410.925

Spredt bolting og bergbånd, samt en del punktdrypp og fukt/biofilm. Parti med småfallent berg bør renskes, se bilde 3.  Generelt god, klink bergmasse, gjennomgående tett oppsprekking langs tydelig skifrihet gir stedvis avløste blokker i kombinasjon med mer sporadisk tverropsprekking.
