## Eight Discipline Report (8D Report)

To:	8D report No.:
From: : <b>Chicony Power Technology</b>	RMA claim No.:
CC :	Chicony Power P/N: <b>A20-180P1A</b>
	Customer P/N:
Submit date: <b>9/21</b>	Product description: <b>180W</b>
Receive date: <b>9/21</b>	Defect D/C or Lot No.:

**Subject :** 試產時發生樣機點膠組裝後，在通電測試時發生異常，使樣機無法正常動作，經檢查發現 CK1 電容已有防爆孔膨脹損壞現象。

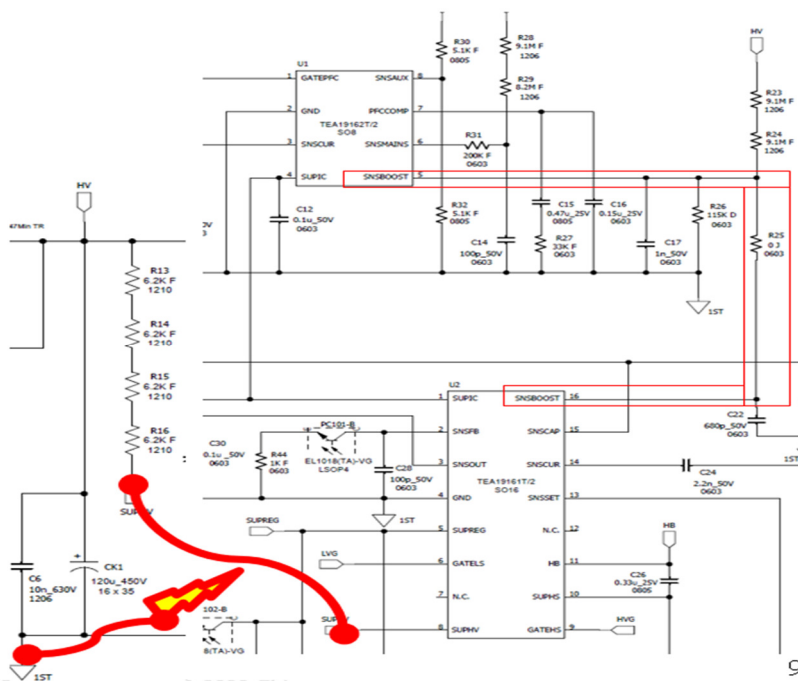
#### 線路跳火路徑分析, 量測TEA19162 PFC IC SNSBOOST 、 PFCCOMP、 SUPIV、 SNSCUR、 GATEPFC

#### 觀察正常及異常時波形

1. 正常開機後，使HS2輕微接觸Trace產生跳火，從波形發現PFC IC的SNSBOOST及PFCCOMP Pin腳有電壓異常且CK1電壓異常升高，從下圖可看到CK1電壓已上升到571V。

2. 正常開機後，使HS2輕微接觸Trace產生跳火，從波形發現PFC IC的GND 有異常電壓

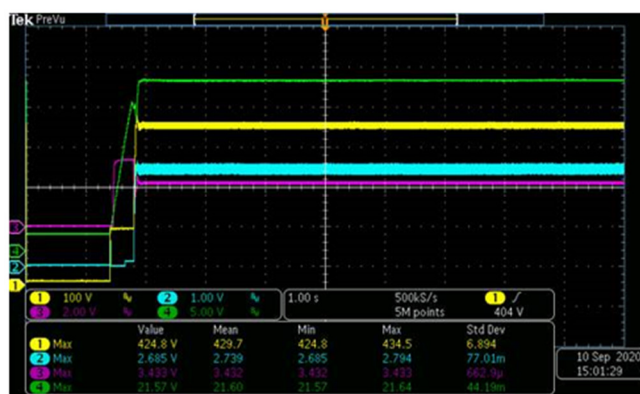
#### A. 正常開機時

CH1: CK1\_Vbulk CH2: SNSBOOST\_V CH3: PFCCOMP\_V CH4: SUPIC\_V

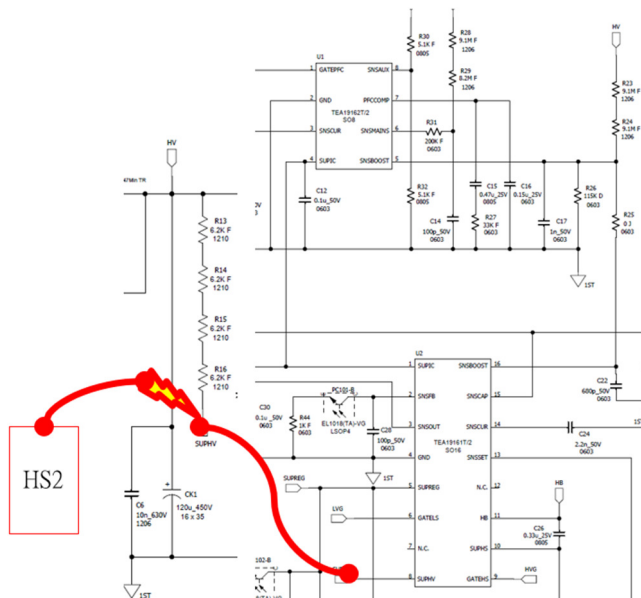
實驗一:將HS2 接地及浮接時，碰觸SUPHV Trace，觀察是否為SUPHV 對HS2跳火，而影響 的IC GND電位？

實驗當HS2 有接地時，此時與SUPHV trace 接觸跳火，發現GND有被干擾，使SNSBOOST\_V下降，讓PFC 以為Bulk電壓變低，為了使SNSBOOST\_V回到2.5V，此時PFCCOMP\_V將變低到1.28V，使PFC 加大on-time，PFC持續升壓到頂到SNSCUR 限制點才結束升壓。
