## **ZUSAMMENPRALL Z 4472 MIT FUSSGÄNGER**

**am 2. Jänner 2012**

**Österreichische Bundesbahnen  
Strecke 10201  
zw. Bf Liezen und Bf Stainach-Irdning  
EK km 90,595**

**Untersuchungsbericht**

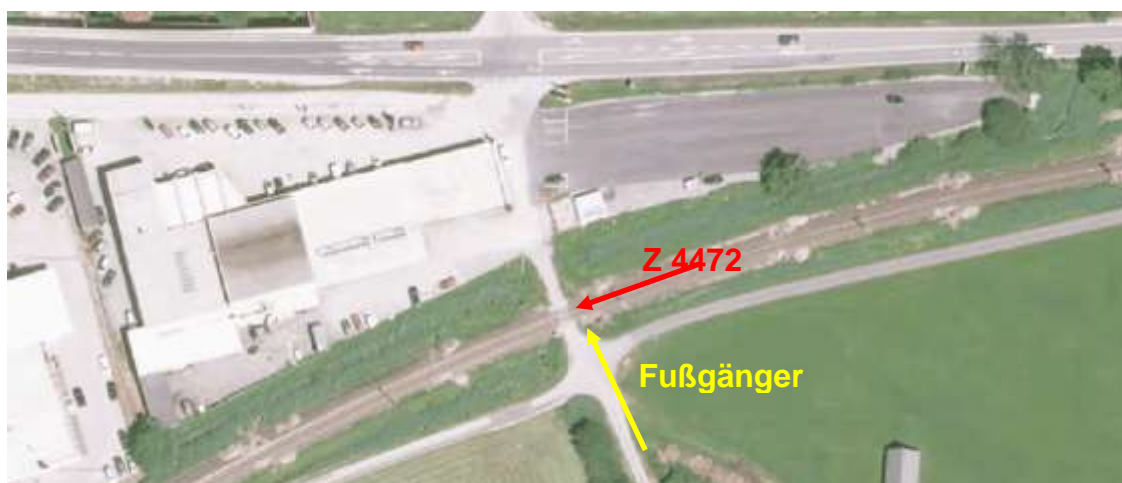
Abbildung 2 Lageplanskizze - Quelle GIS Land Steiermark

Die betroffene EK ist laut Bescheid der steiermärkischen Landesregierung durch Andreaskreuze und Gewährleisten des erforderlichen Sichttraumes gesichert. Zusätzlich ist für den Straßenverkehr in beiden Richtungen das Vorrangzeichen „HALT“ aufgestellt.

Zum Zeitpunkt des Unfalls befand sich die Straße, laut Polizeibericht, in einem nassen Zustand.
