UNTERSUCHUNGSBERICHT

Sicherheitsuntersuchungsstelle des Bundes

BMVIT-795.347-IV/BAV/UUB/SCH/2013

**Beinahe Zusammenprall eines Personenzuges
mit einem PKW in einer Anschlussbahn
mit beschränkt-öffentlichem Verkehr
(Personenverkehr)
am 9. Juli 2013**

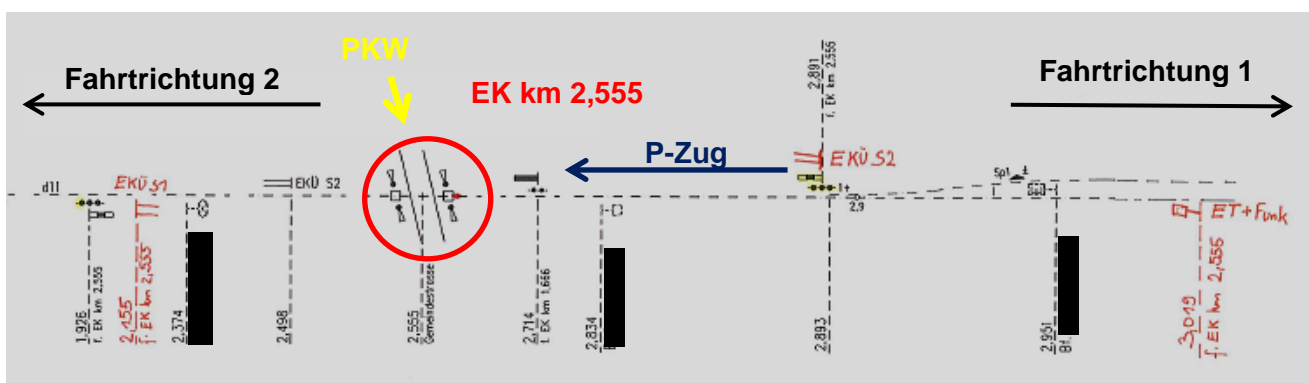
Abbildung 1 Lageplanskizze EK km 2,555 (Quelle [5])

Der Kreuzungswinkel beträgt 45 °. Die Geschwindigkeit auf der Bahn beträgt in beiden Fahrtrichtungen 55 km/h, auf der Straße ortsbedingt 50 km/h.

Die Sicherung der EK km 2,555 mit einer Gemeindestraße erfolgt laut den Bescheiden [1] und [2] gemäß § 9 EKVO 1961 durch Lichtzeichen. Zusätzlich sind an den Standsäulen einfache Andreaskreuze angebracht.

Die EK km 2,555 liegt im freien Streckenbereich zwischen zwei Tunnel. Der vom P-Zug zuerst befahrene Tunnel weist eine Länge von 206,3 m auf, das Tunnelportal befindet sich im km 2,580 (25 m vor der EK). Der nachfolgende Tunnel weist eine Länge von 569 m auf, das Tunnelportal befindet sich im km 2,497 (58 m nach der EK).

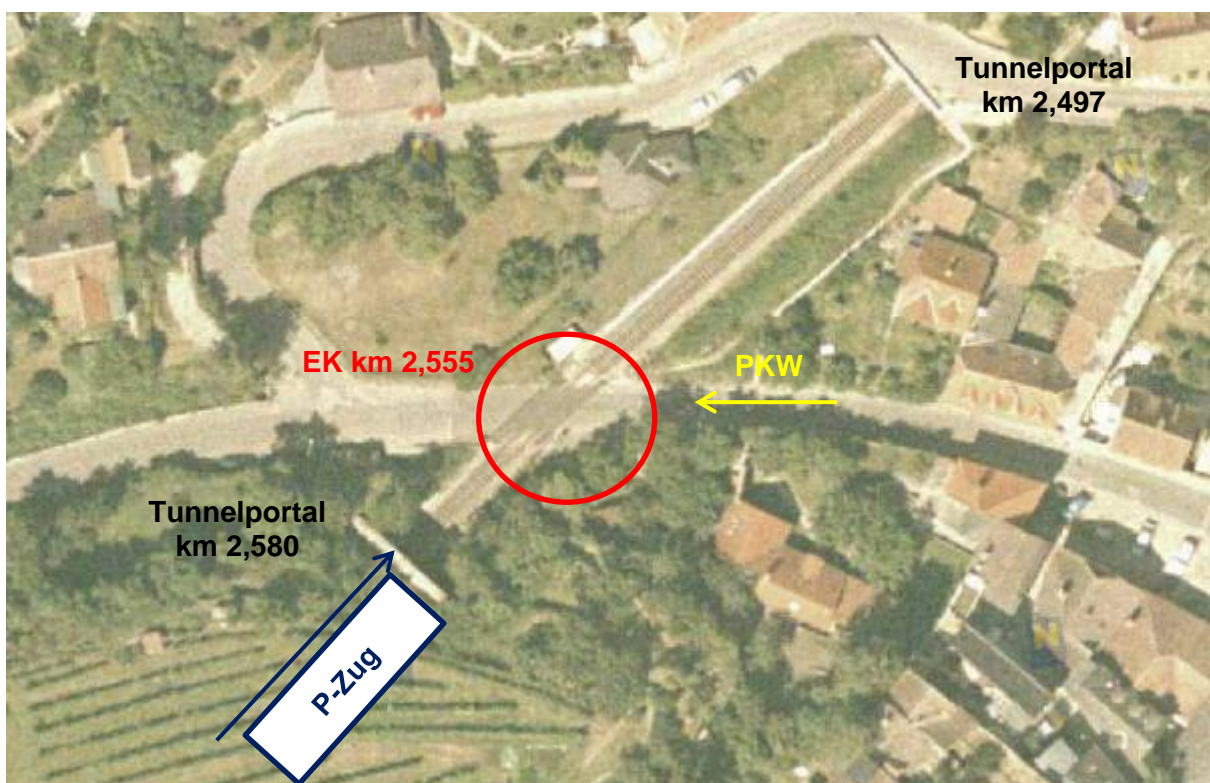
Abbildung 2 Lageplanskizze EK km 2,555 (Quelle Kartendienst des Bundeslandes)

Die Einschaltung erfolgt in Fahrtrichtung 1 zugbewirkt durch einen Schaltkontakt im km 1,976 und in Fahrtrichtung 2 durch Handeinschaltung durch den Tzfz (Fernbedienung) in der vorgelegten Betriebsstelle im km 3,019. Die Überwachung wird dem Tzfz durch EKÜS im km 2,155 (Fahrtrichtung 1) und km 2,891 (Fahrtrichtung 2) angezeigt.

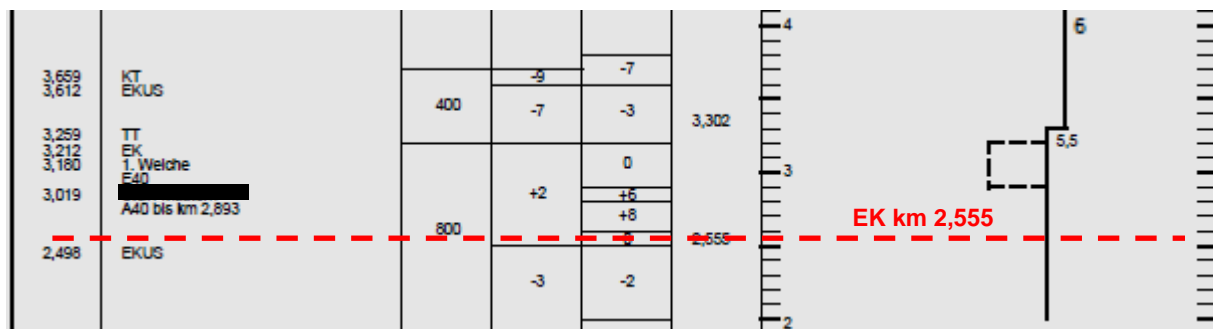
Abbildung 4 Auszug VzG (Quelle IM)

Die örtlich zulässige Geschwindigkeit auf der EK km 2,555 betrug gemäß VzG des IM 55 km/h.

Die zulässige Geschwindigkeit für die Ein- und Ausfahrt in der vorgelegenen Betriebsstelle war auf 40 km/h (E40-A40) beschränkt.

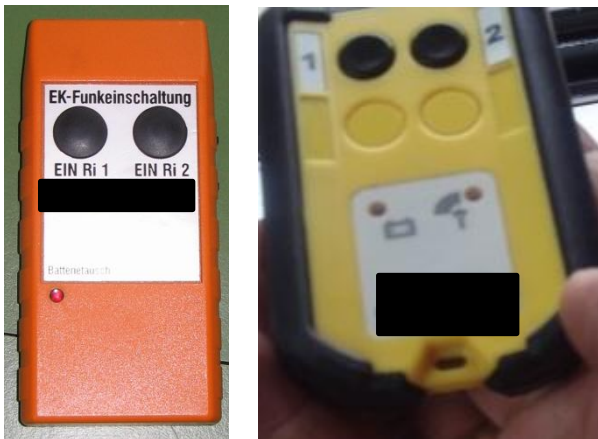
Abbildung 13 Unterschiedliche Fernbediengeräte durch den Tzfz für EKSA (Quelle SUB)

Für die Fernbedienung von EKSA durch Tzfz liegen der SUB keine Regelwerke vor.

Der SUB sind österreichweit mindestens zwei unterschiedliche Fernbediengeräte bekannt:

Für die EK km 2,555 wurden die jeweils linken Geräte (Abbildung 13) und Anlagen (Abbildung 14) eingesetzt.

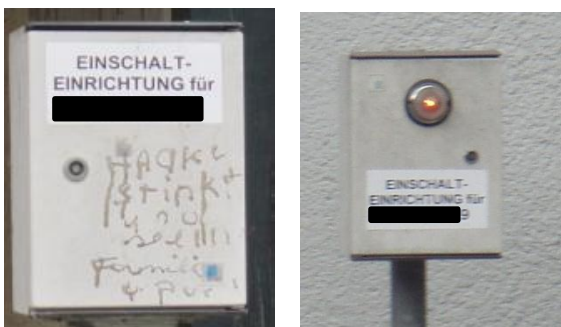
Abbildung 14 Unterschiedliche ortsfeste Empfangsanlagen für Fernbediengeräte durch den Tzfz für EKSA (Quelle SUB)

Weiteres sind der SUB österreichweit mindestens zwei unterschiedliche ortsfeste Empfangsanlagen zur Fernbedienung von EKSA durch den Tzfz bekannt:
