## **ENTGLEISUNG ZUG 1207**

**am 18. Juni 2011**

**Österreichische Bundesbahnen  
Strecke 35101**

**Summarischer Bericht  
mit Sicherheitsempfehlungen**

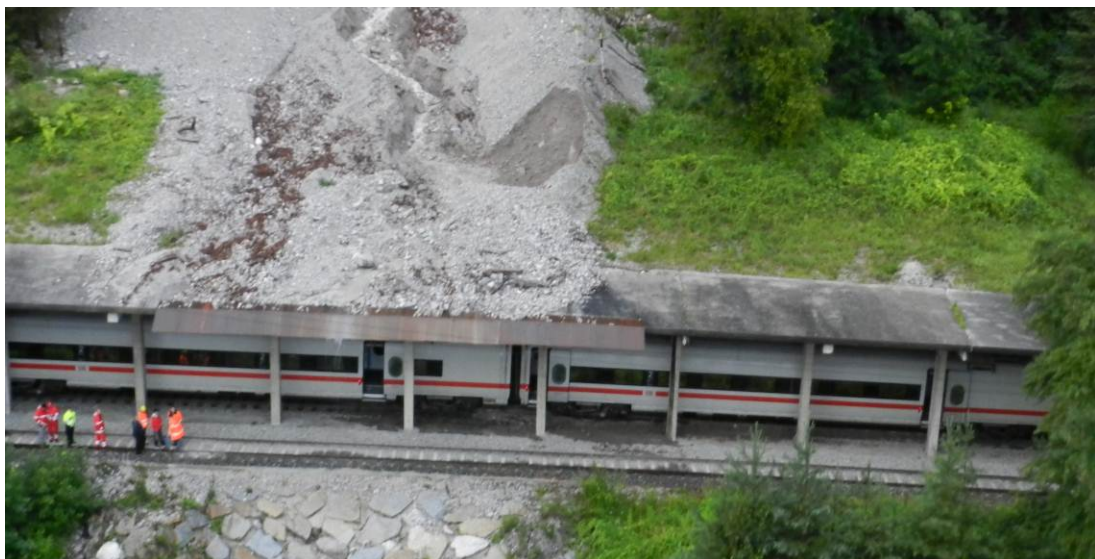
**Abbildung 11** Teilansicht der „Großen Lawinen-Schutzgalerie“ – Quelle BMI-Flugpolizei

Die „Große Lawinen-Schutzgalerie“ ist 66 m lang (km 7,004 bis km 7,070) und weist 12 Stützen auf (diese befinden sich zwischen den beiden Gleisen).
