Untersuchungsbericht

Zusammenprall Z 8502 mit Linienbus Linie 33
auf EK km 3,296 zwischen
Hst Graz Webling und Hst Graz Wetzelsdorf
am 18. September 2018
GZ.: BMK-2020-0.583.840

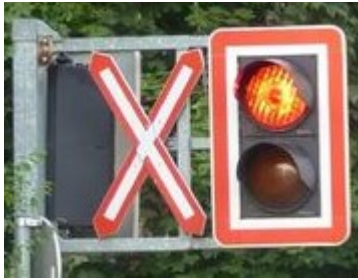
Abbildung 3 Rotlicht mit Andreaskreuz am Folgetag

Der rechte Mast des Signalgebers wurde durch den Linienbus abgerissen und ist daher in dieser Abbildung nicht mehr ersichtlich.

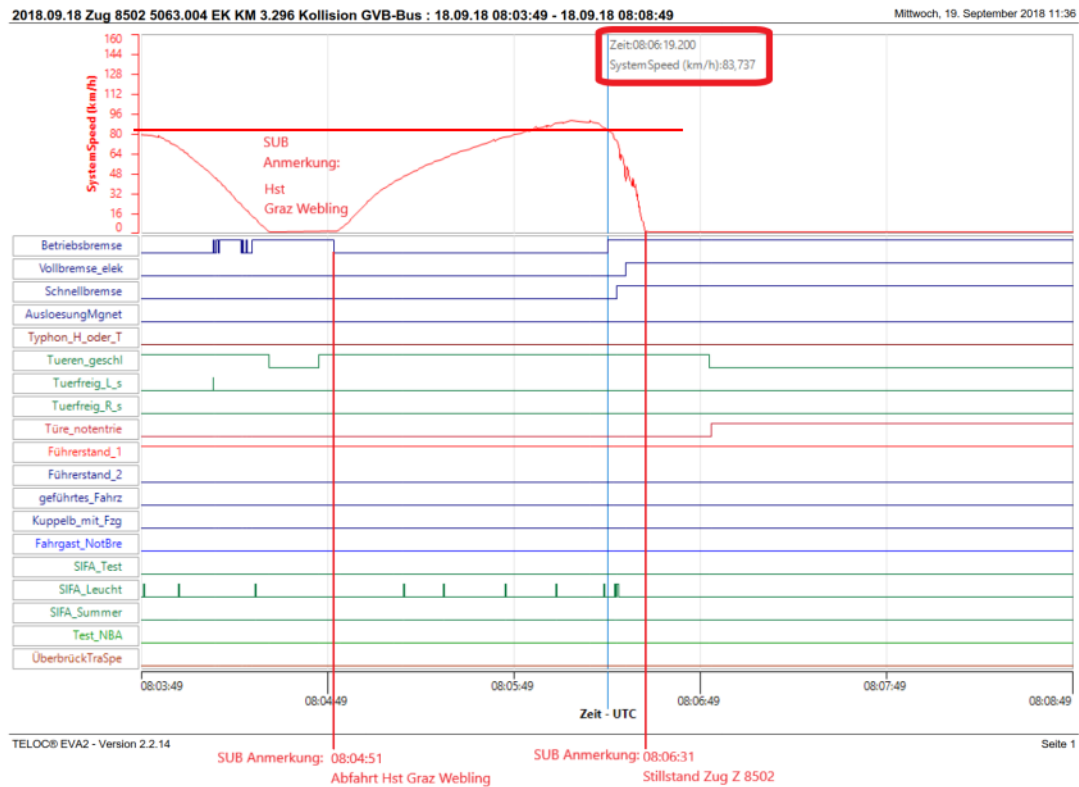
Abbildung 10 Registriereinrichtung Z 8502

Grafische Auswertung der Registrierauswertung durch IB
