## **BRUCH EINER RADSATZWELLE BEI TFZ GKB DH 600.1 UND ENTGLEISUNG VERSCHUB**

**am 2. Mai 2012**

**Bf Graz Hbf - Bft Graz Vbf**

**Untersuchungsbericht**

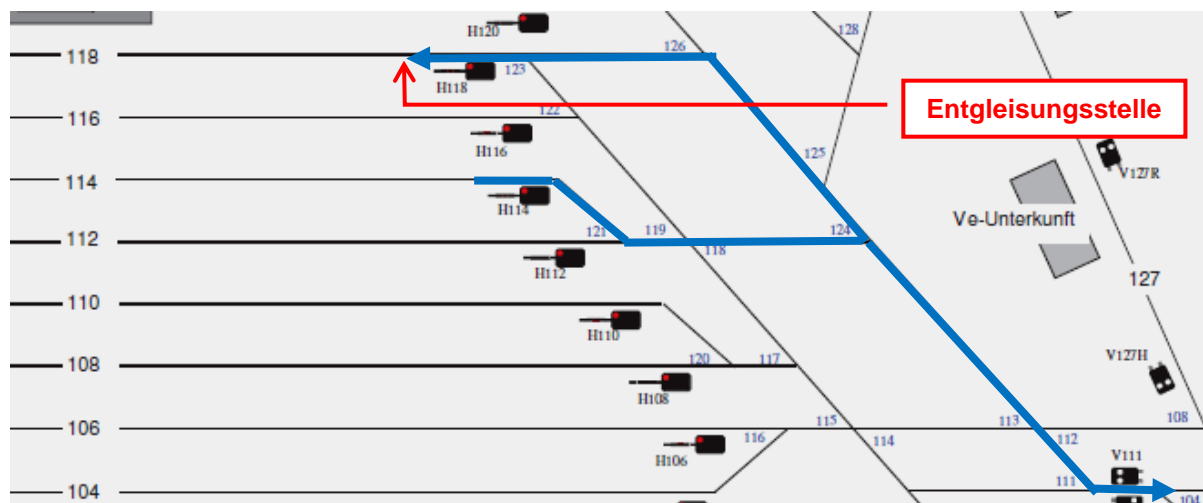
Abbildung 4 Verschubweg Tfz 92 81 2600 001-9 im Bft Graz Vbf - Quelle IM

Bei der Fahrt des Tfz 92 81 2600 001-9 auf Gleis 118 kam es bei einer Geschwindigkeit von ca. 15 km/h zu einer Entgleisung des vorlaufenden Radsatzes (Radsatz 3). Nach einer Bremsung kam das Tfz im km 209,254 zum Stillstand. Infolge eines Bruches der Radsatzwelle war die in Fahrtrichtung rechte Radscheibe vom rechten Schienenstrang nach innen entgleist, während sich die linke Radscheibe noch am linken Schienenstrang befand.

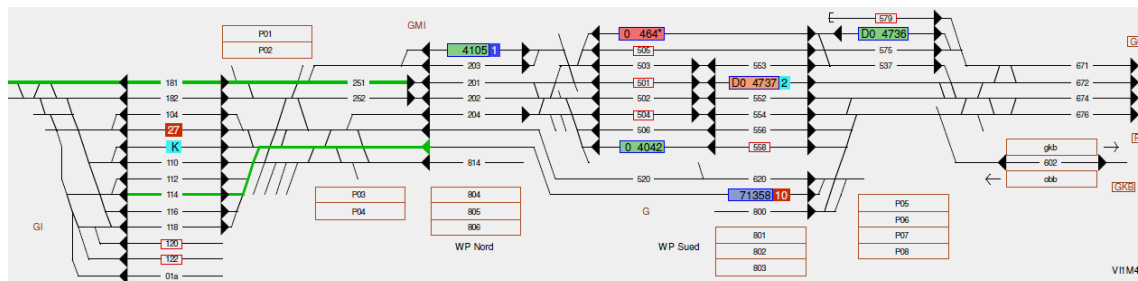
**Abbildung 8 Auswertung Streckenspiegel Bf Graz Hbf 21:55:01 - Quelle IM**

Z 71358 wurde vom Netz des IM GKB kommend über Gleis 602, Gleis 676 und Gleis 622 nach Gleis 114 geführt.

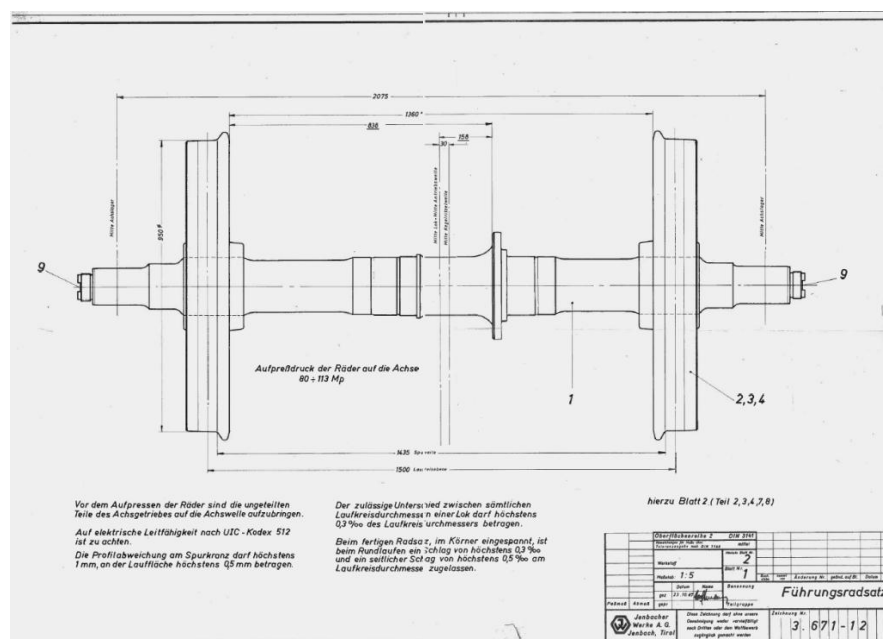
Abbildung 12 Werkszeichnung Radsatz JW - Quelle VK

### Trieb-Radsatz 3 des Tfz 92 81 2600 001-9

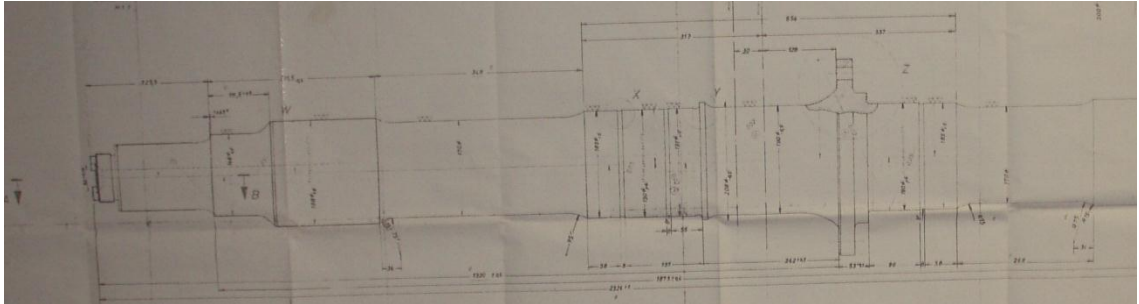
Abbildung 16 Auszug Zeichnung der Radsatzwelle (JW) – Quelle VK

Die Bruchstelle liegt im Bereich der größten Durchmesseränderung und konnte auf Grund des auftretenden Formechos bei der Ultraschallprüfung nicht erkannt werden.

Punkt Laufende Jahres- nummer	Sicherheitsempfehlungen (unfallkausal)	richtet sich an
12.1 A-2012/097	Überprüfung, ob die Rissprüfung der Radsatzwellen mit Ultraschall in Bereichen mit Formecho durch eine Magnetpulverprüfung am ausgebauten Radsatz ergänzt werden muss. Begründung: Bei der Ultraschallprüfung der Radsatzwellen im eingebauten Zustand wurde infolge Formecho in Bereichen mit Durchmesseränderung Risse nicht erkannt.	VK GKB
12.2 A-2012/098	Im Abnahmeprüfzeugnis der Ultraschallprüfung der Radsatzwellen sollten die Stellen, die auf Grund von Formechos nicht beurteilt wurden angeführt werden.	Technisches Büro für Werk- stoffprüfung
12.3 A-2012/099	Für die Instandhaltung der Radsätze sollten die minimal zulässigen Durchmesser der Radsatzwellen festgelegt werden. Anmerkung: Nach einer Überarbeitung der Radsatzwelle.	VK GKB

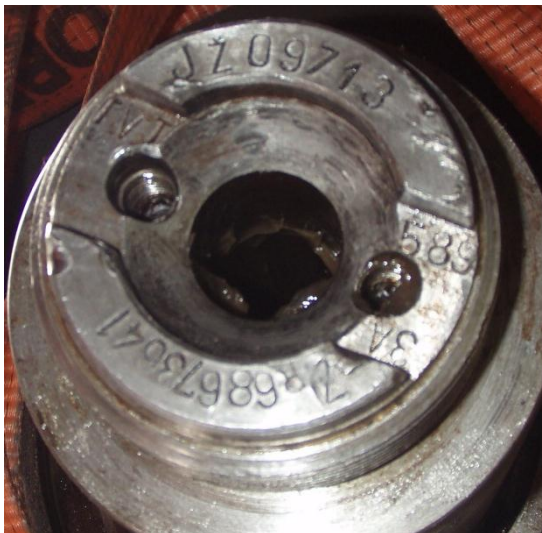
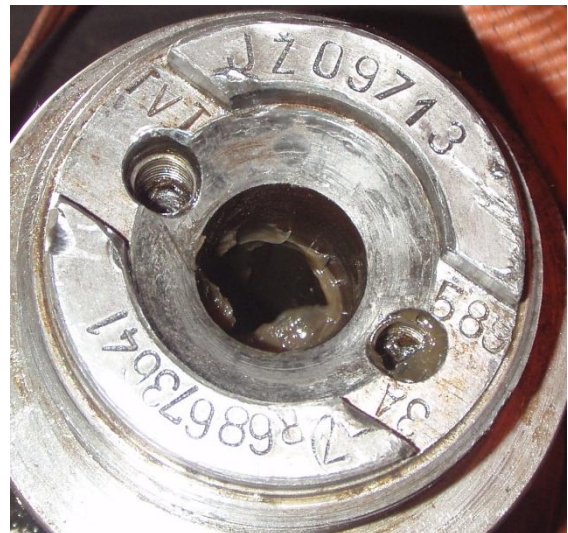
Abbildung 19 Kennzeichnung der beiden Stirnseiten der Radsatzwelle

Am 18. Oktober 2011 wurden von einem Technischen Büro für Werkstoffprüfung die drei Radsatzwellen des Tzf 92 81 2600 001-9 per Ultraschall durch die Längsbohrung der Radsatzwellen im eingebauten Zustand geprüft.
