Untersuchungsbericht

Bundesanstalt für Verkehr
Sicherheitsuntersuchungsstelle des Bundes
GZ: 795.377-IV/BAV/UUB/SCH/2017

**Zusammenprall Z 4472 mit PKW
auf EK km 85,111 zwischen
Bf Liezen und Hst Wörschach-Schwefelbad
am 08. Jänner 2017**

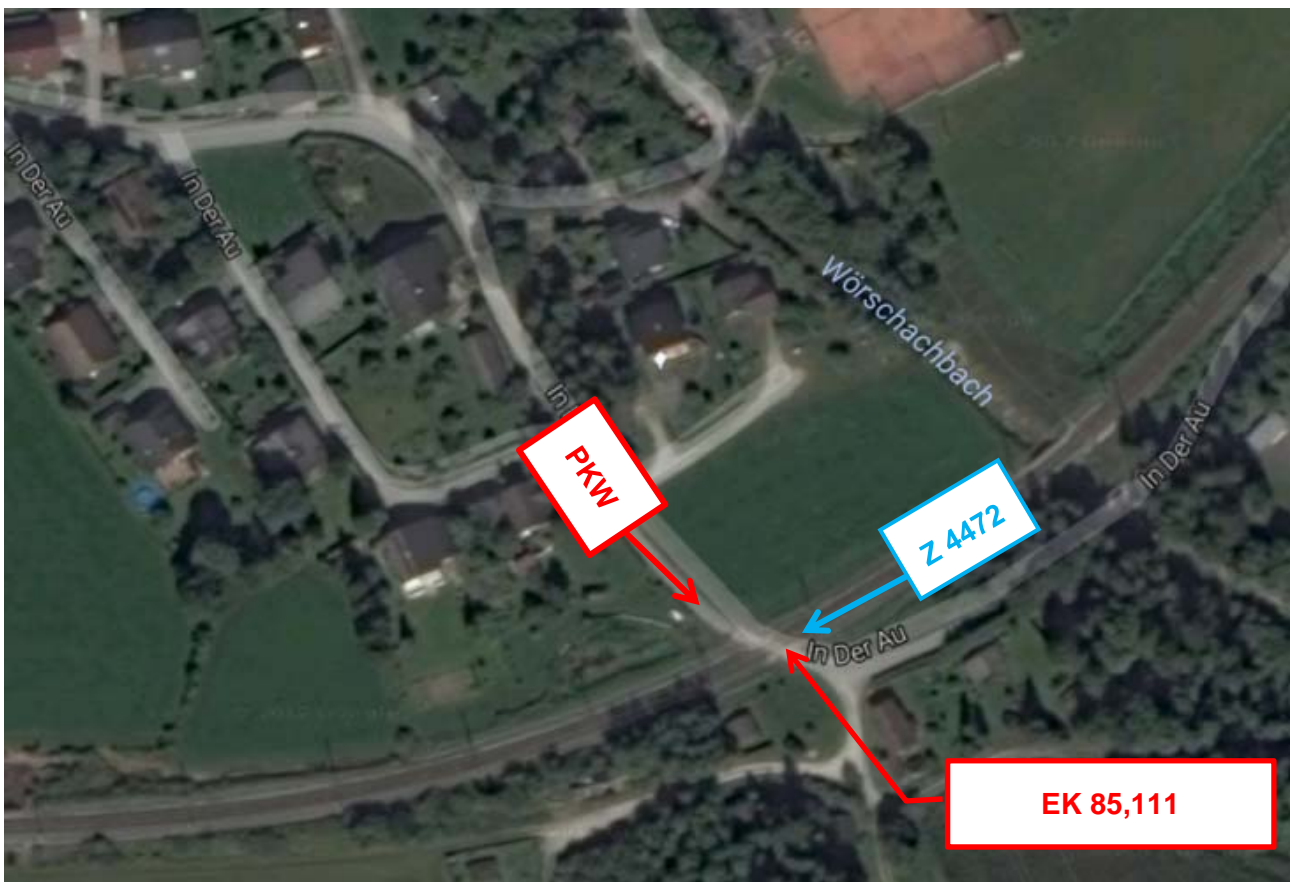
Abbildung 3: Satellitenbild der EK km 85,111 (Quelle Google Maps)

Die Ereignisstelle befindet sich auf der nicht technisch gesicherten EK km 85,111. Die EK ist mit Andreaskreuzen und Gewährleisten des erforderlichen Sichtraumes gesichert. An den Standsäulen der Andreaskreuze sind jeweils Straßenverkehrszeichen „HALT“ (Stopptafel) angebracht.
