ZUGKOLLISION Z 7825 MIT Z 7630

am 11. Dezember 2011

im Bf Bruck an der Leitha

Untersuchungsbericht

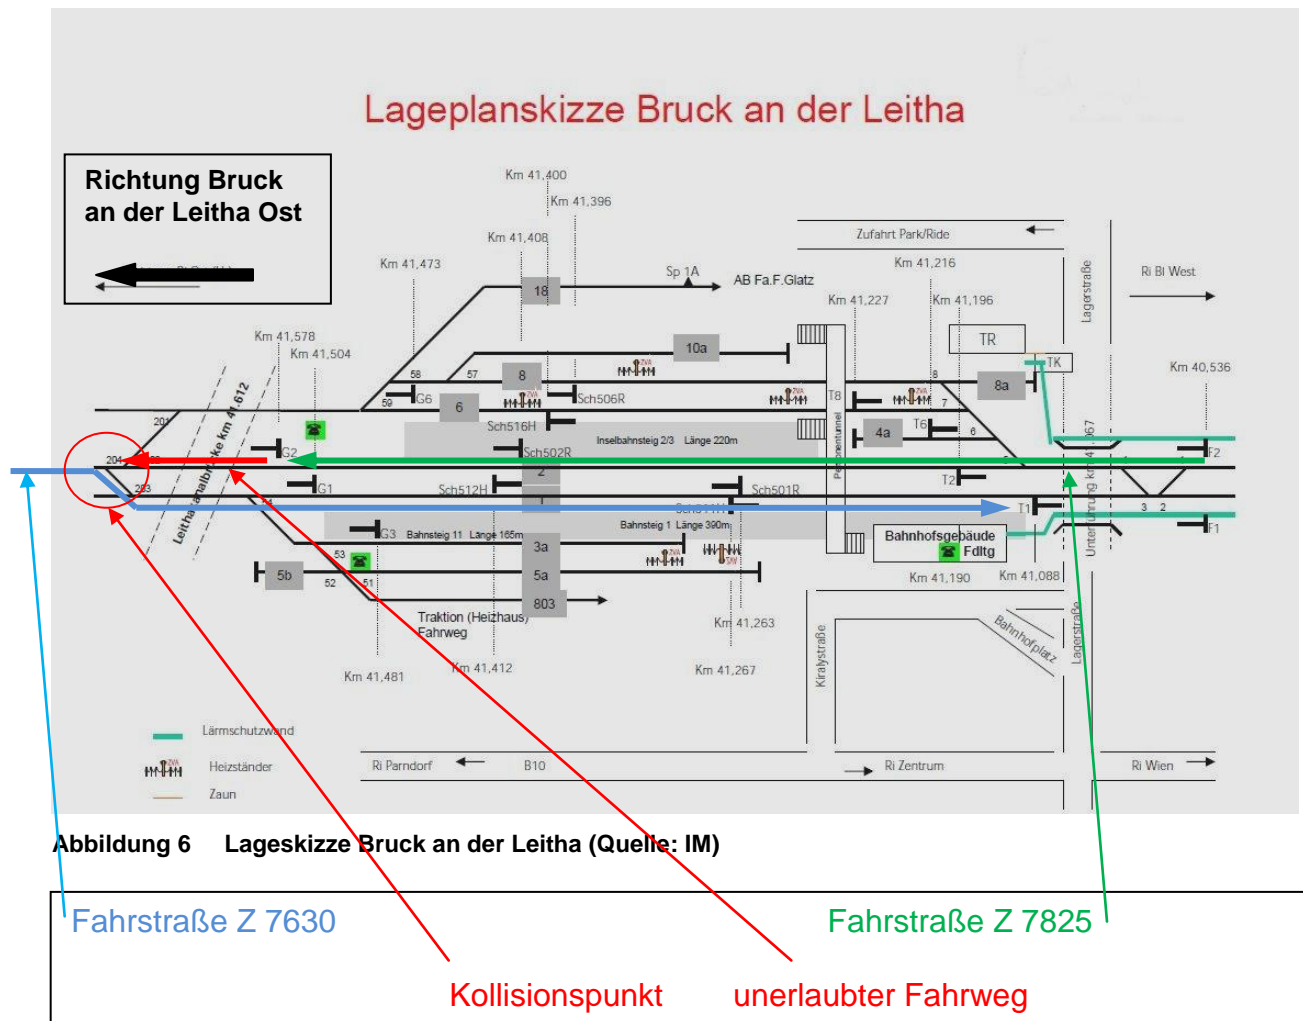
Nach erfolgtem Fahrgastwechsel fuhr der Z 7825 vom Bahnsteig 2b ab, beschleunigte auf 76 km/h und fuhr in weiterer Folge unerlaubt über das „Halt“ zeigende Zwischensignal „G2“. Durch die unerlaubte Signalüberfahrt erfolgte sofort eine PZB Zwangsbremmung die den Z 7825 auf den verbleibenden 142 m bis zur Weiche 204 nicht zum Stillstand brachte. Der Z 7825 gelangte in den Fahrweg des einfahrenden Z 7630 und kollidierte mit diesem auf der Weiche 204 mit einer Geschwindigkeit von ca. 46 km/h.

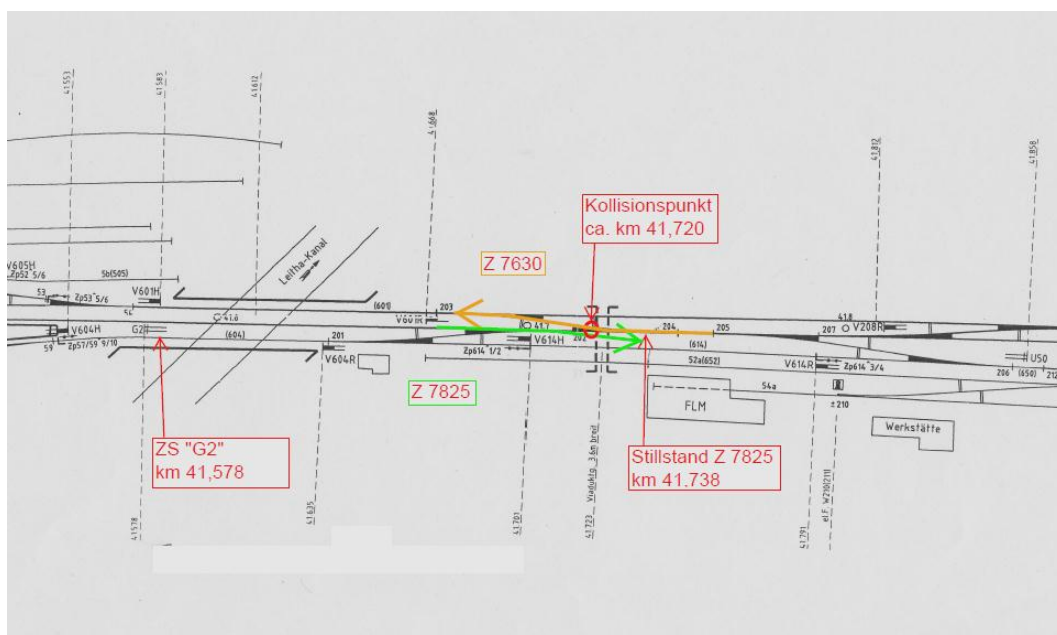
Abbildung 8 Lageskizze Bruck an der Leitha - Quelle SUB

Durch die Kollision entgleisten beide Züge. Der Z 7630 entgleiste mit beiden Achsen des zweiten und dritten Drehgestells, der Z 7825 mit beiden Achsen des ersten und zweiten Drehgestells.
