### Bundesanstalt für Verkehr Unfalluntersuchung Fachbereich Schiene Untersuchungsbericht

<b>Geschäftszahl:</b>	BMVIT-795.052-II/BAV/UUB/SCH/2007
<b>Vorfall:</b>	Unerlaubtes Einlassen des Zuges 3870 in besetzten Gleisabschnitt
<b>Ort des Vorfalles:</b>	Österreichische Bundesbahnen, Strecke 22101, Bahnhof Steyregg
<b>Datum des Vorfalles:</b>	27. Februar 2007

### Unerlaubtes Einlassen des Zuges 3870 in besetzten Gleisabschnitt

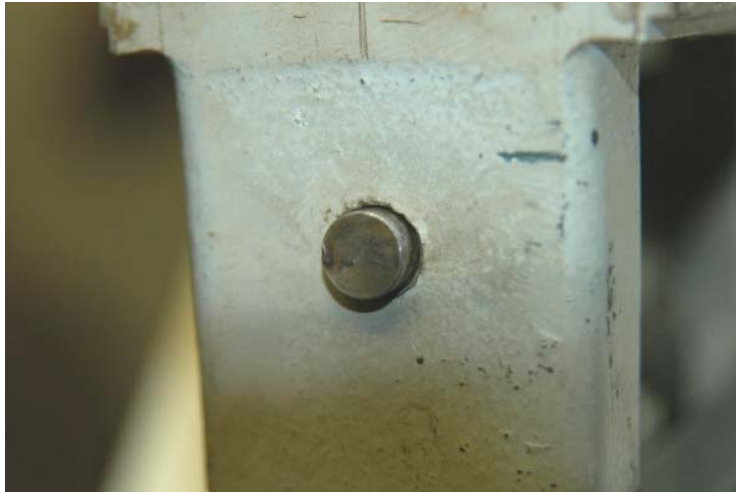
**Fahrstraßensperrmagnet**

Durch ein technisches Gebrechen der Sicherungsanlage wurde es allerdings ermöglicht, die signalmäßig taugliche Zugstraße für den einfahrenden Z 3870 (dieser hat bereits das „Frei mit 40km/h“ zeigende Einfahrsignal A passiert) vorzeitig – vor Befahrung der Fahrstraßenzugschlussstelle (welche die vollständige und grenzfreie Einfahrt auf Gleis 3 gewährleistet) – aufzulösen, wodurch die Weiche 1 frühzeitig in die Stellung „Gerade“ gebracht werden konnte.
