Untersuchungsbericht

Mangelhafte Sicherung der EK km 253,832 zwischen Bf Thalheim-Pöls und
Bf Unzmarkt am 17. März 2017

GZ.: BMVIT-795.385-IV/SUB/SCH/2017

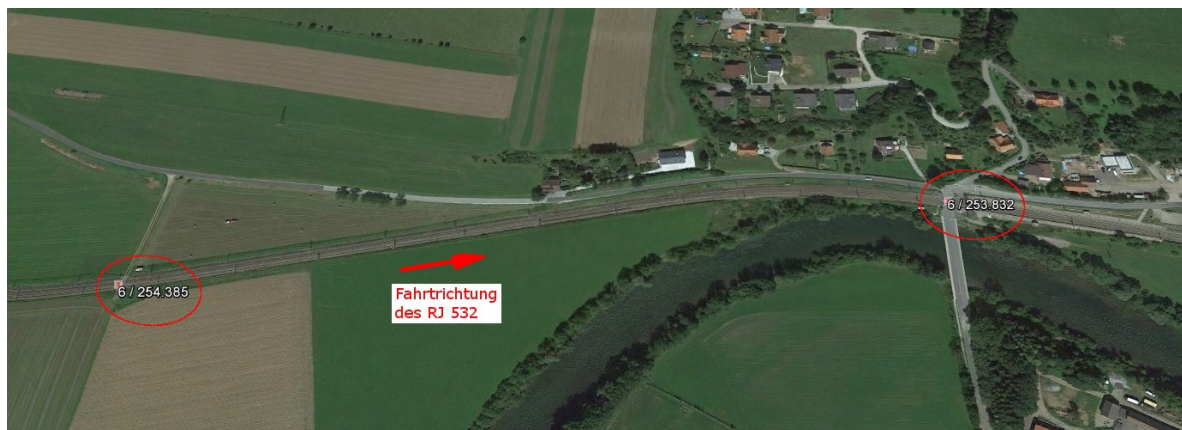
Abbildung 2: Satellitenbild des Streckenverlaufs

Die Abbildung 2 zeigt den Streckenverlauf von der EK km 254,385 bis zur EK km 253,832 und darüber hinaus. Dieser Verlauf entspricht der Fahrtrichtung des Z 532 (Unzmarkt nach Thalheim-Pöls).

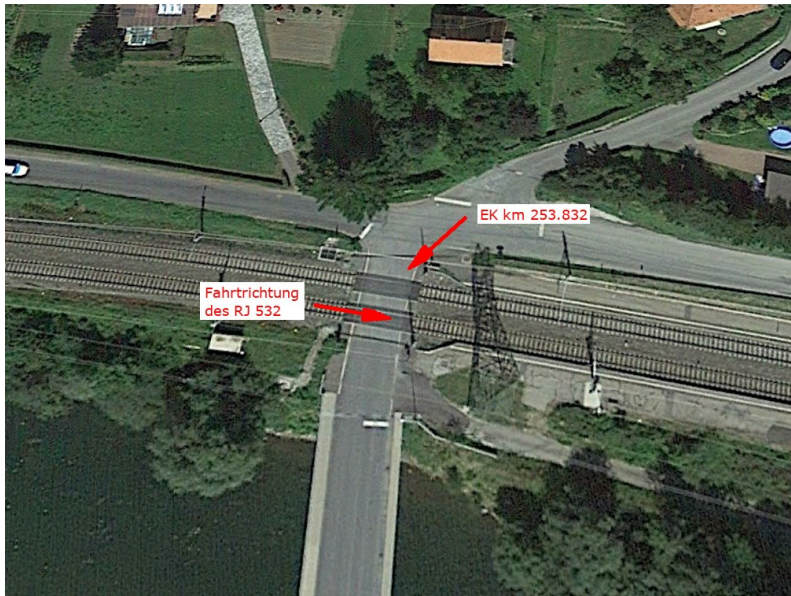
Abbildung 3: Satellitenbild EK km 253,832

Die technisch gesicherte EK km 253,832 liegt zwischen Bf Thalheim-Pöls und Bf Unzmarkt nächst Hst St. Georgen ob Judenburg. Der elektrifizierte Streckenabschnitt ist zweigleisig ausgeführt. Die EK km 253,832 kreuzt die Bundesstraße 114a im Gemeindegebiet St. Georgen ob Judenburg. Zwei weitere Straßen münden unmittelbar vor der EK in die Bundesstraße. Die Absicherung dieser EK erfolgt durch eine Vollschrankenanlage mit Lichtzeichen. Insgesamt gibt es fünf Signalgeber mit je zwei Leuchten (siehe Abbildung 4). Zur akustischen Ankündigung des Schrankenschließens ist ein Läutewerk vorhanden. Vier doppelte Andreaskreuzen, links der Bahn zwei Straßensignale, davon eines mit Rücklicht (drei Signalgeber) und rechts der Bahn zwei Straßensignale, davon eines mit Rücklicht (drei Signalgeber) sind ebenfalls Bestandteil der Absicherung. Die 553 m weiter entfernte, zum Zeitpunkt des Vorfalles noch existente, EK km 254,385 wurde durch doppelte Andreaskreuze und Lichtzeichenanlage gesichert. Die EK km 254,385 wurde in der Zwischenzeit aufgelassen und ist nicht mehr vorhanden. Die Straßenbreite der EK km 253,832 beträgt laut EK-Datenblatt 6,37 m, der Kreuzungswinkel mit der Bahn beträgt 90°.
