UNTERSUCHUNGSBERICHT

Sicherheitsuntersuchungsstelle des Bundes

BMVIT-795.333-IV/BAV/UUB/SCH/2013

**Kollision Personenzug mit Verschubfahrt
in einem Bahnhof in Österreich
am 16. Jänner 2013**

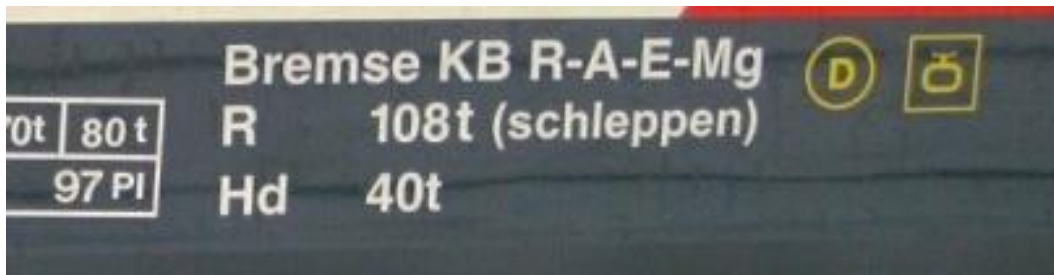
Abbildung 22 Bremsanschrift am Twg BR 4062 (Quelle IM)

Unter Anwendung der sogenannten „Mindener Formel“ konnten die Brems Hundertstel in der Bremsstellung „R“ näherungsweise berechnet werden. Das Ergebnis $\lambda = 180 \%$ übertrifft die Angaben in der Fahrzeugdatenbank des IM.
