Untersuchungsbericht

Bundesanstalt für Verkehr
Sicherheitsuntersuchungsstelle des Bundes
GZ: BMVIT-795.363-IV/BAV/UUB/SCH/2014

**Verschubentgleisung
in der AB Hasslacher
am 15. Dezember 2014**

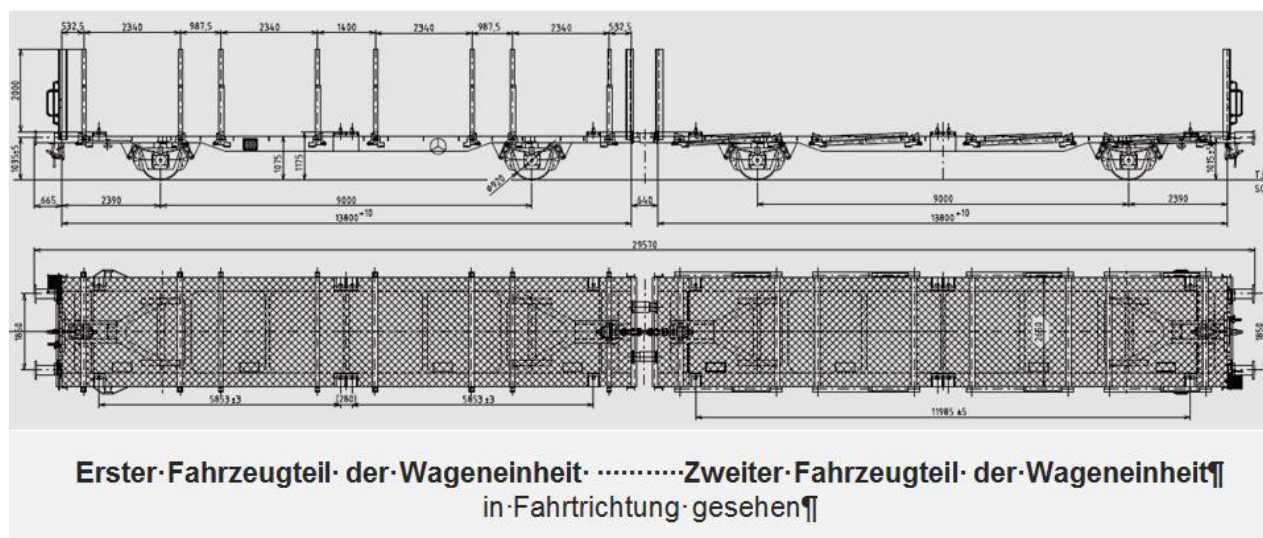
Abbildung 3: Typenskizze der entgleisten Wagens (Quelle RCA)

Entgleiste Wagen	Gattung Laaprs																		
Beschreibung	Zweiteilige Wageneinheit aus Flachwagen mit je zwei Radsätzen ohne Seitenwände (mit Stirnwänden), 22 m ≤ Innenlänge der Güterwagen ≤ 27 m, mit einer Höchstgeschwindigkeit von 100 km/h																		
Anzahl der Radsätze	4																		
Abstand der Radsätze	9,00 m + 5,42 m + 9,00 m																		
Länge über Puffer	29,75 m																		
Eigenmasse	2 x 14,00 t																		
Lastgrenzraster	<table><tr><td></td><td>A</td><td>B</td><td>C</td><td>D</td><td>***</td></tr><tr><td>s</td><td>36,0</td><td>44,0</td><td>54,0</td><td>62,0</td><td></td></tr><tr><td></td><td></td><td></td><td></td><td></td><td></td></tr></table>		A	B	C	D	***	s	36,0	44,0	54,0	62,0							
	A	B	C	D	***														
s	36,0	44,0	54,0	62,0															
Zusatzraster	<table><tr><td>ÖBB</td><td>E</td></tr><tr><td>100</td><td>72,0</td></tr></table>	ÖBB	E	100	72,0

ÖBB	E																		
100	72,0																		
Besonderheiten	16 drehbare Rungenpaare Containerfittinge für ISO-Container 2 x 20', 4 x 20', 2 x 40'

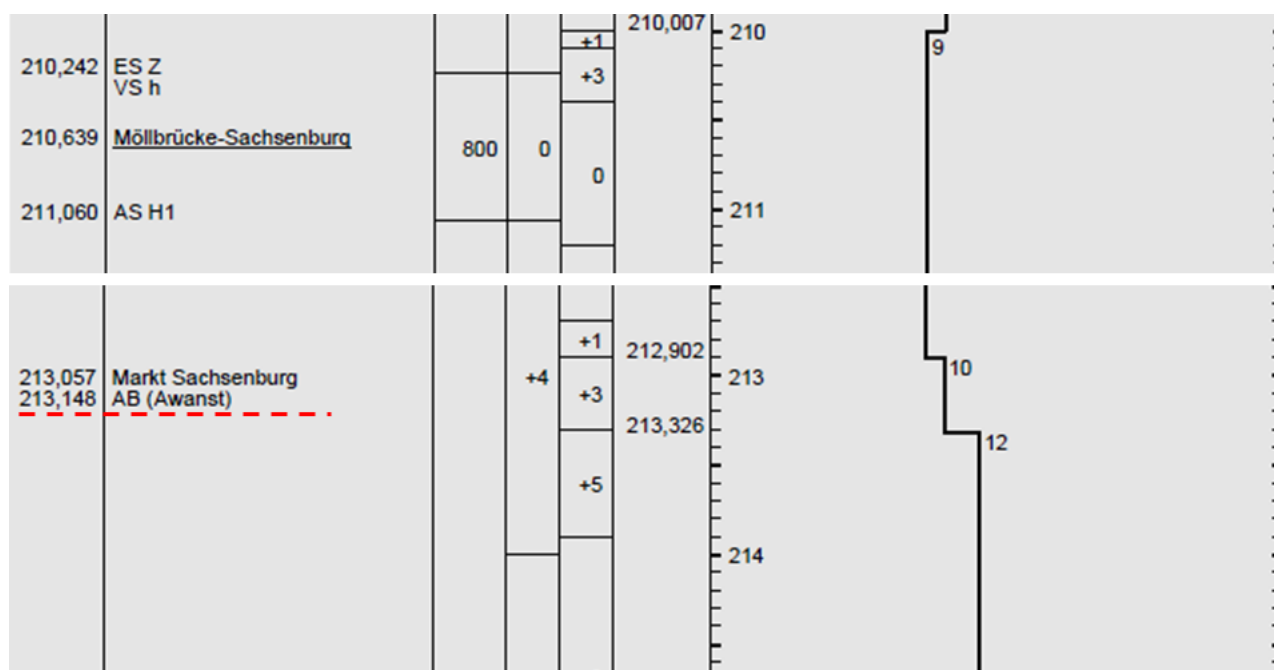
Abbildung 4: VzG Anschlussgeber (Quelle IM ÖBB)

Die zulässige Geschwindigkeit auf der Strecke der Nebenbahn ist für den Vorfall in der AB nicht relevant.
