Untersuchungsbericht

Entrollen einer Wagengruppe vom Bf Bad Vöslau am 09. März 2017

GZ.: BMVIT-795.380-IV/SUB/SCH/2017

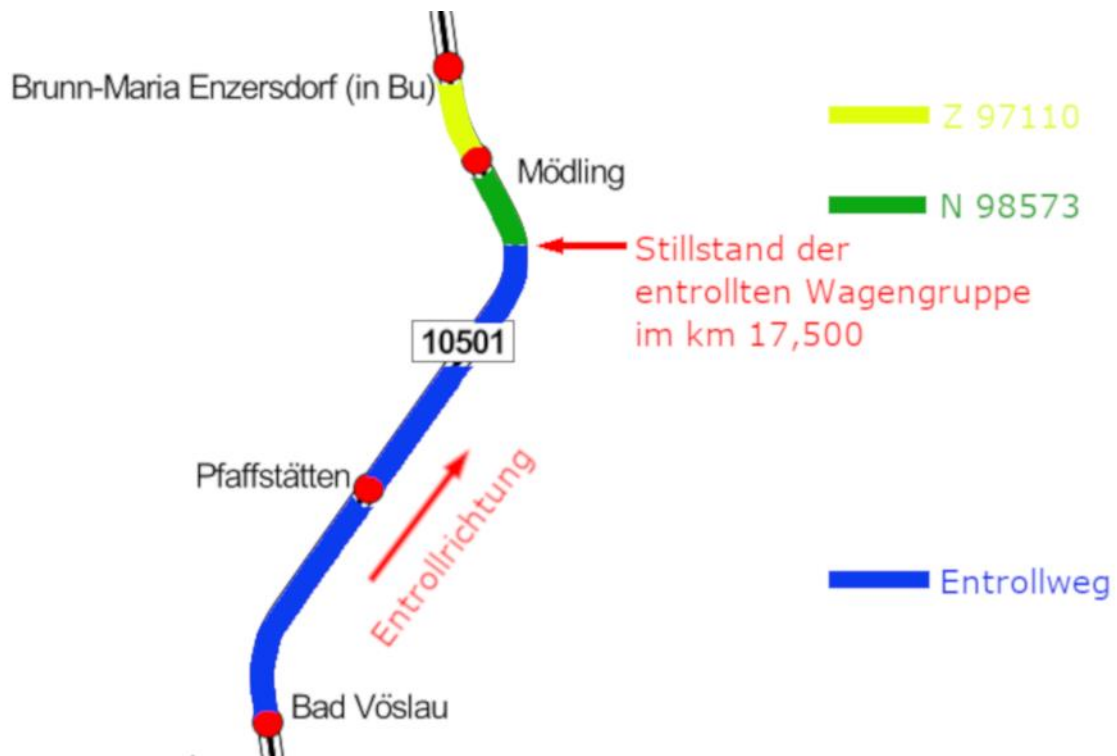
Abbildung 4: Entrollweg der Wagengruppe

Der Entrollweg verlief von Bf Bad Vöslau beginnend über Baden, Pfaffstätten, Gumpoldskirchen, Guntramsdorf Thallern, Guntramsdorf-Kaiserau bis km 17,500, bei dem die Wagengruppe selbsttätig zum Stillstand gekommen ist. Die von der EL gesicherte Wagengruppe wurde mittels Nebenfahrt N 98573 abgeholt und in den Bf Mödling gezogen. Noch am Vorfalstag wurde die Wagengruppe als Sonderzug Z 97110 nach Bf Brunn-Maria Enzersdorf verbracht und auf Gleis 303 abgestellt.

Durch die Entrollung wurde die in Richtung Gleis 303 gestellte Weiche 31 aufgeschnitten und deren Antrieb leicht beschädigt. Die entrollte Wagengruppe kam nach einer Fahrtstrecke von etwa 13 km zwischen Hst Guntramsdorf Thallern und Bf Mödling in km 17,500 (Spitze der Wagengruppe in Entrollrichtung) selbsttätig zum Stillstand.

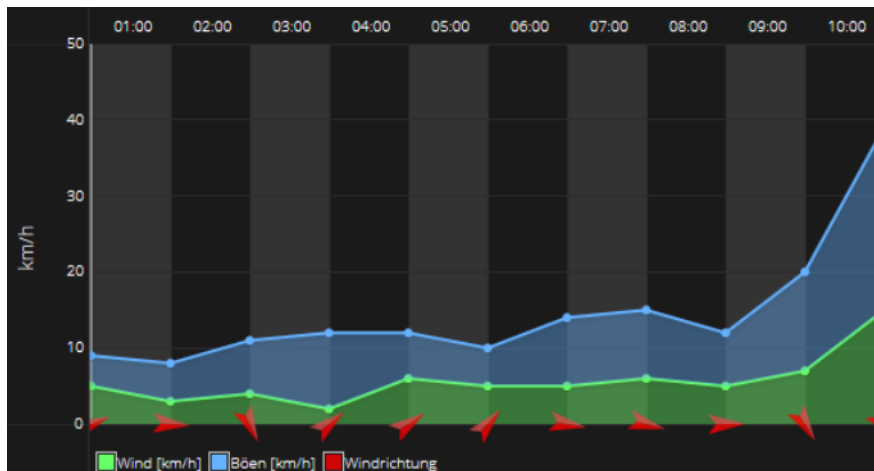
Abbildung 5: Winddiagramm

Zum Zeitpunkt der Entrollung der Wagengruppe um 05:09 Uhr traten am Bf Bad Vöslau Windstärken von 5 – 10 km/h aus südwestlicher Richtung mit teils böigen Spitzen auf.

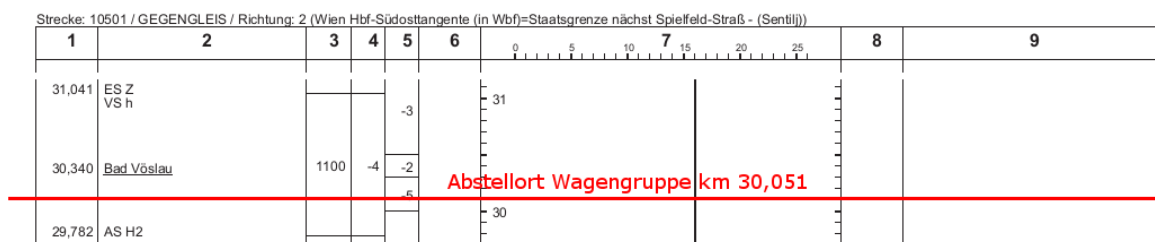
Abbildung 7: Darstellung des Abstellortes anhand des VzG

Die rote Linie in Abbildung 7 zeigt den Abstellort der Wagengruppe in km 30,051 im Bf Bad Vöslau.
