BREMSANSTAND ZUG 99480

am 6. Juli 2011

**Österreichische Bundesbahnen
Strecke 10105
Arlbergstrecke**

Untersuchungsbericht

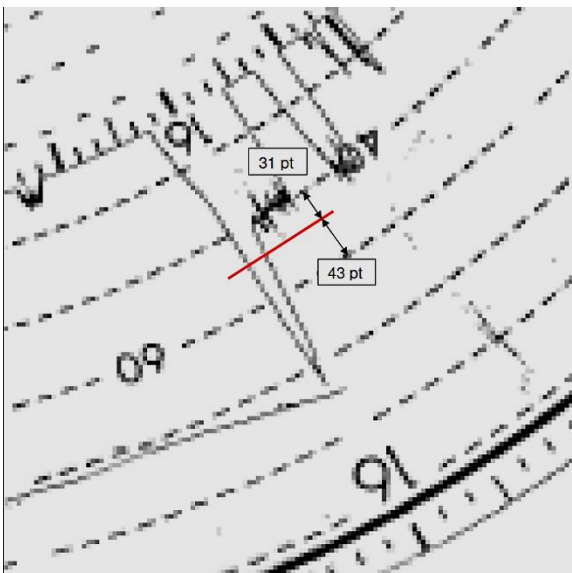
Abbildung 13 Aufzeichnung der Registriereinrichtung SKI – Detail – Quelle VK

Auswertung des VK vor Beginn der Langsamfahrstelle:
 $40 \text{ km/h} + 20 \text{ km/h} \times 31 \text{ pt} / (31 \text{ pt} + 43 \text{ pt}) = 48,37 \text{ km/h}$

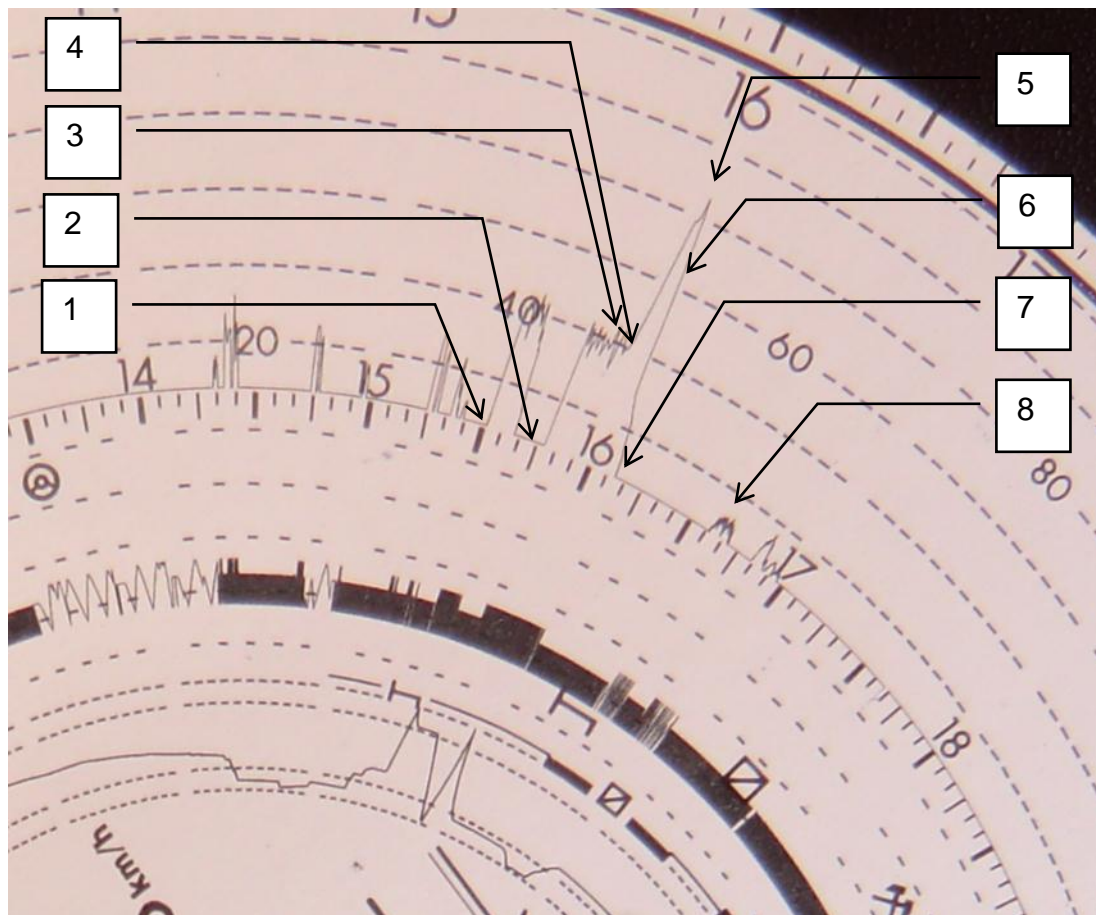
Abbildung 14 Analyse des Fahrtverlaufes durch SUB - Tachometerscheibe

Die Geschwindigkeit von $v_{\max} = 50 \text{ km/h}$ wurde von Z 99480 bis zum Bremsversagen eingehalten.

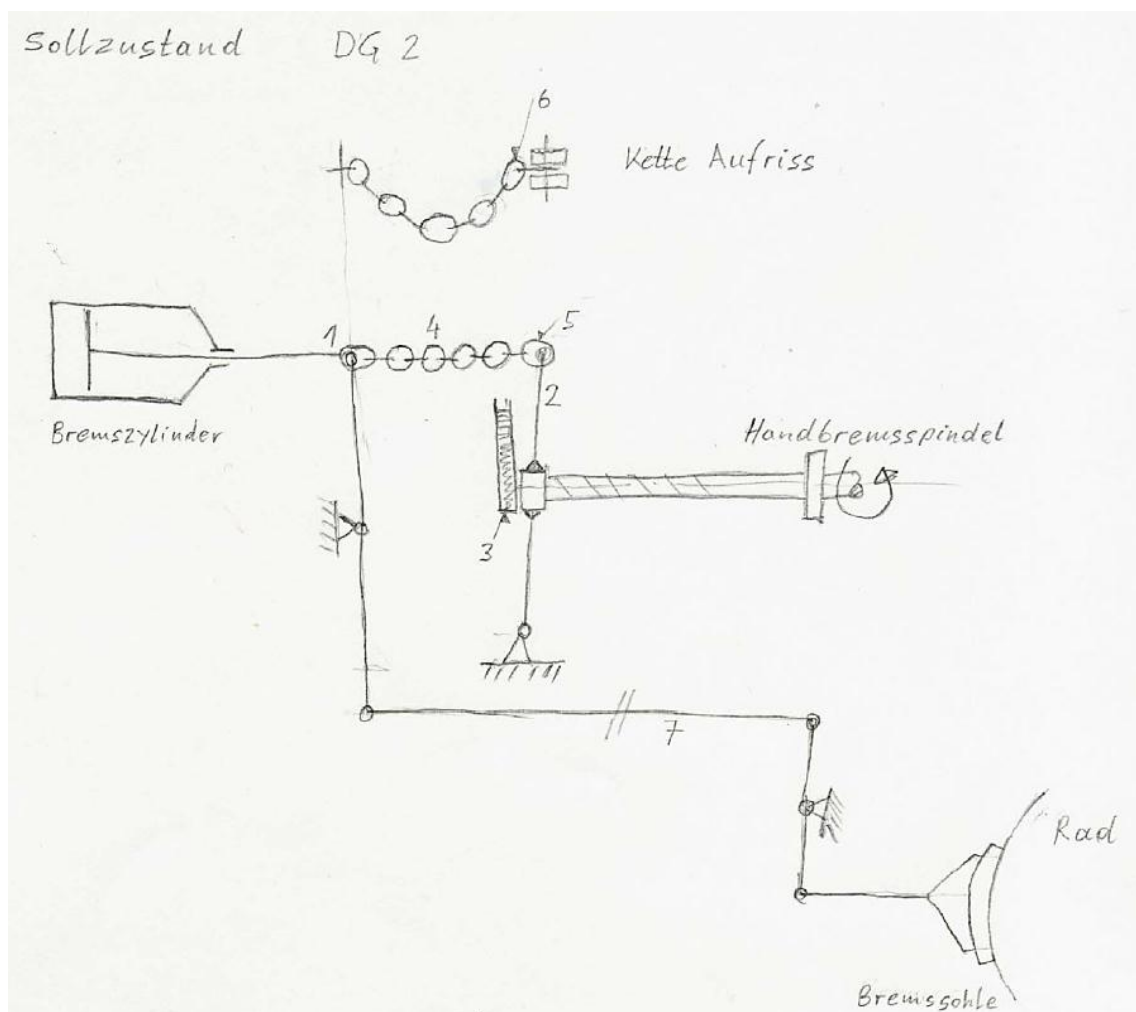
Abbildung 26 Prinzipskizze Bremsgestänge Drehgestell 2 – Sollzustand - Quelle [2]

Im Zuge der Untersuchungen vor Ort in Bludenz und während des Aufenthaltes in der Werkstätte in Wels konnte als Ursache eine unglückliche Verkettung dreier voneinander unabhängigen Umständen festgestellt werden (gleiche Bezeichnung der Bauteile wie in Abbildung 26 und Abbildung 27 dargestellt).

Durch die Verkettung der drei vorgenannten Feststellungen entstand der in der Expertise durch [2] (siehe Punkt 6.9) beschriebene Zustand, dass der Bremszylinder dieses Drehgestells in seiner Bewegung eingeschränkt war und somit auf diesem Drehgestell nicht die volle Bremsleistung einwirken konnte.
