KOLLISION DES ZUGES 663 MIT SCHOTTERWIRBEL

am 28. Jänner 2010

**Österreichische Bundesbahnen
Strecke 13001 zwischen Bf Amstetten
und Bf St. Peter-Seitenstetten**

**Vorfallanzeige mit
Sicherheitsempfehlungen**

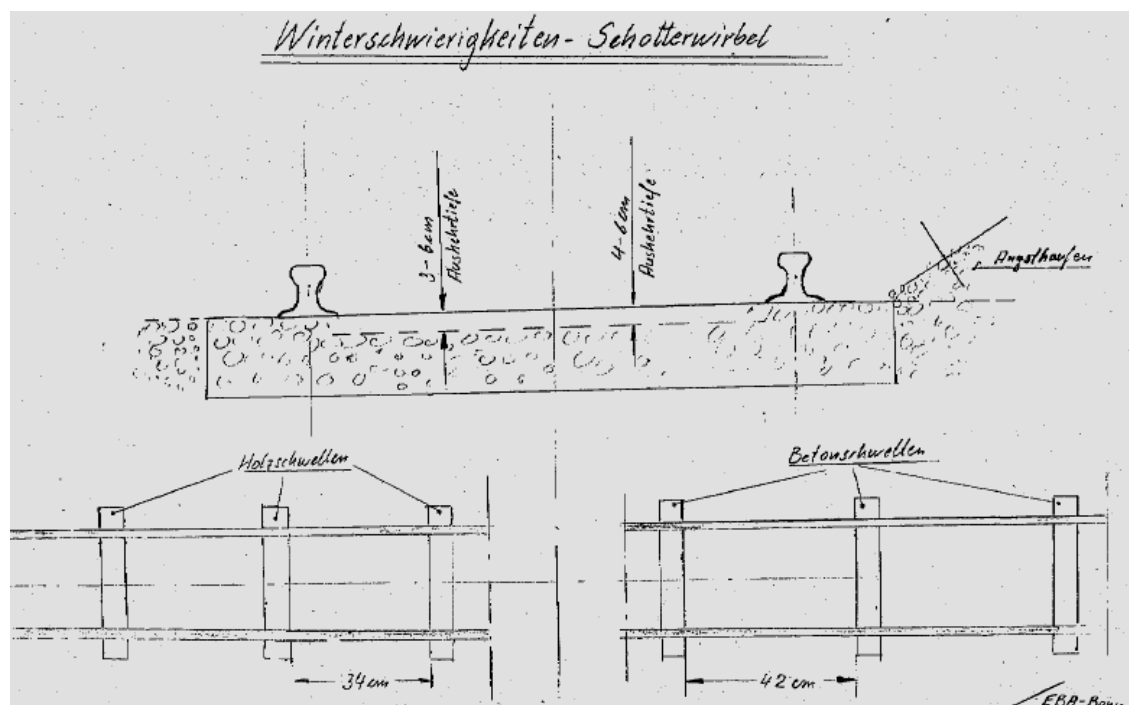
Abbildung 14 Skizze zu Schreiben Winterschwierigkeiten (Auszug) - Quelle EBA

2. Nach den Erkenntnissen die im Jahr 91/92 abgeschlossen waren, wurden mit Schreiben der DB AG – ZHV Ffm vom 13.12.91 – M2.3001 Fwpq/K 4.9 die erforderlichen Maßnahmen, die bei Schotterwirbel auftreten, festgelegt. (wie sofortige Reduzierung der Geschwindigkeit auf $v = 160 \text{ km/h}$; Auskehrung des Schotterbettes und danach wieder Anhebung der Geschwindigkeiten).
3. Anhand einer vom EBA (GA 3111) erstellten Arbeitsfolie wurde den Beteiligten die erforderliche Schotterlage bzw. Auskehrtiefe des Schotters im Gleisbett erläutert.
4. Seitens Ref 21 und 91 werden aufgrund dieses Wissensstandes alle EBA-Außenstellen entsprechend informiert, um bei auftretendem Schotterwirbel (bei Feuchtschnee oder Durchfahren von Warmzonen über 0 C) auch sachkompetent die erforderlichen Maßnahmen einzuleiten.

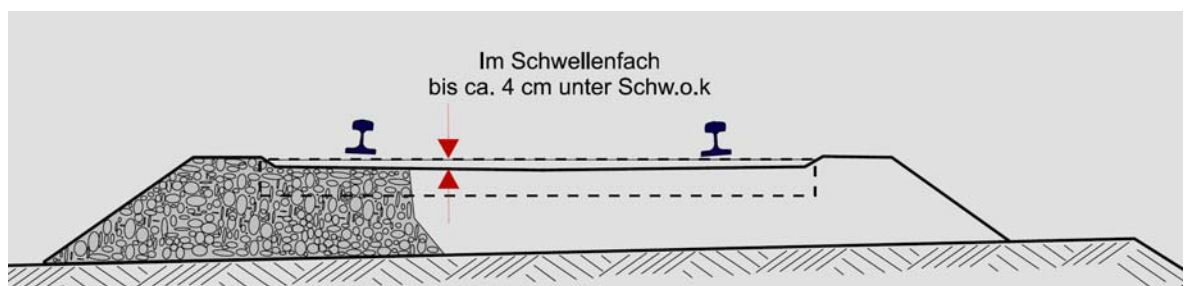
Abbildung 15 ZOV 4 - Abweichung vom Regelquerschnitt - Quelle ÖBB

ZOV 4 - Bettungsquerschnitte, Punkt 9. – Abweichungen vom Regelquerschnitt der Bettung, Litera c) - Auf Streckengleisen: Schotterbett bis ca. 4 cm unter der Schwellenoberkante (bei Holz- bzw. Betonschwellen).
