## **ENTGLEISUNG DES ZUGES 49581**

**am 1. September 2009**

**Österreichische Bundesbahnen  
Strecke 10601  
von Wien Matzleinsdorf (Wien Meidling)  
nach Wiener Neustadt  
Bf Ebenfurth**

**Untersuchungsbericht**

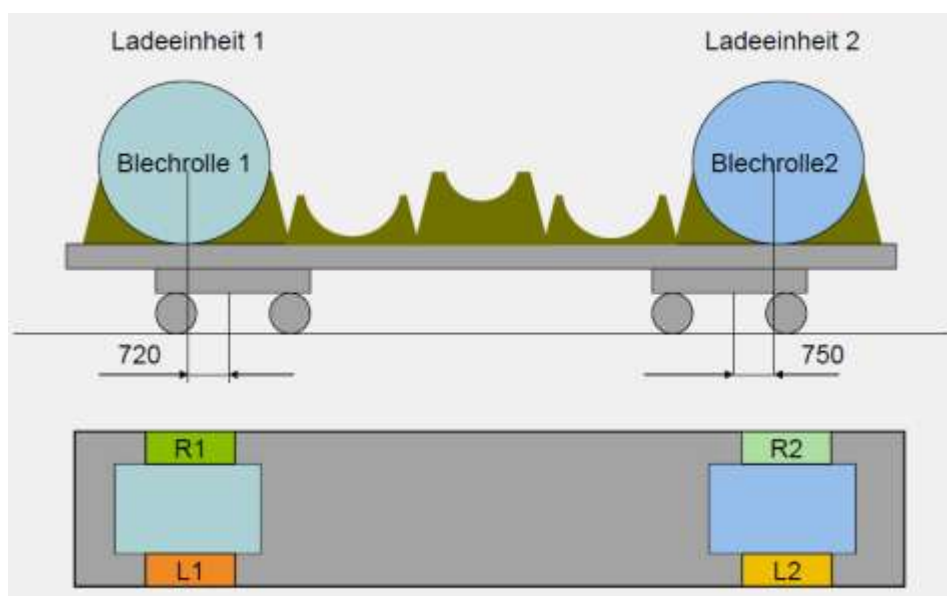
**Abbildung 25 Ladeskizze mit Coils - Quelle RU**

Die Ladung bestand aus fünf Lademulden mit einer Breite > 2,0 m und zwei Coils aus warm gewalztem Blech mit einer Breite von 127 bis 129 cm. Die Masse der Lademulden betrug ca. 4 t, die der Coils 23820 kg (vorlaufend) und 23800 kg (nachlaufend) in den jeweils äußeren Lademulden verladen.

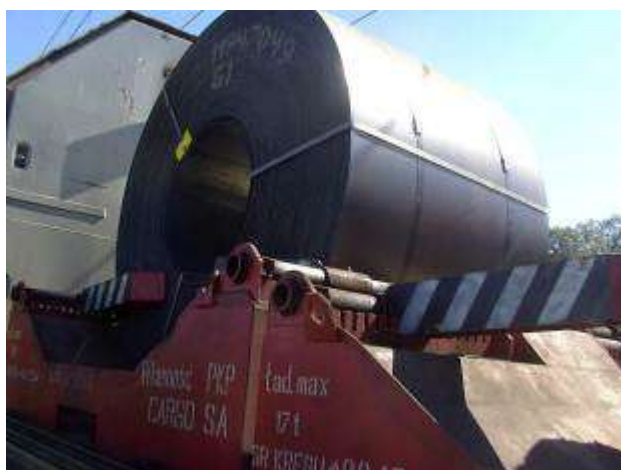
Abbildung 39 STS - Quelle IM

1/8 des Durchmessers = 240 mm.

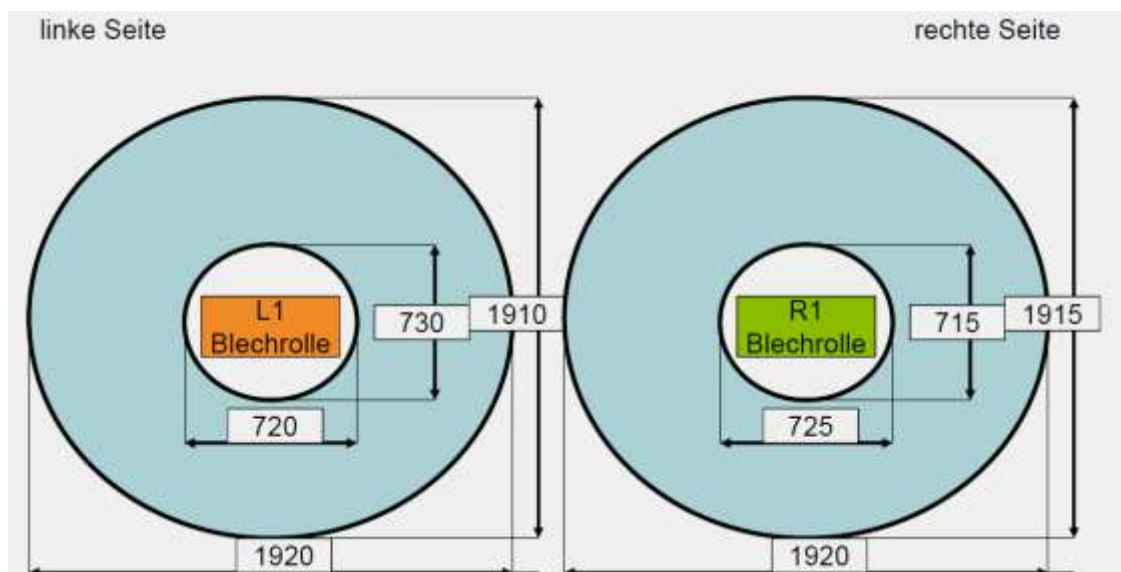
Abbildung 42 Abmessungen des Coils in der Lademulde 1 - Quelle RU

Ein Abstand zum Boden  $\geq 100$  mm war vorhanden.

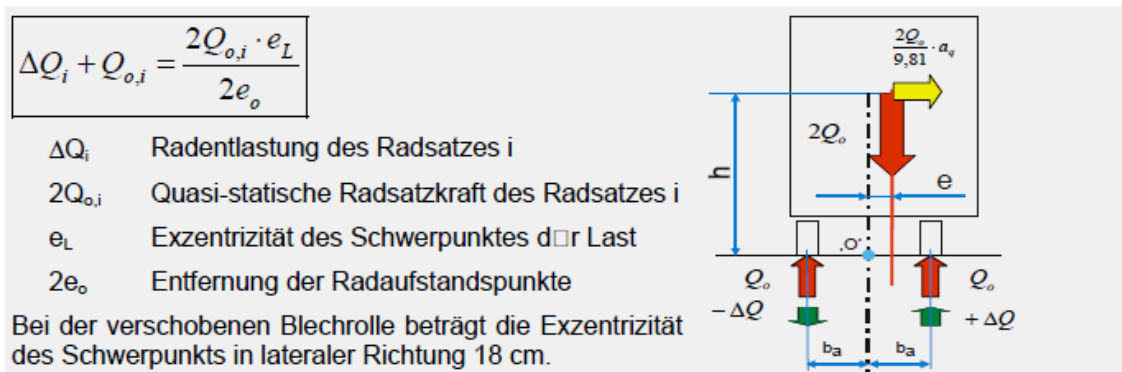
Abbildung 50 Ermittlung der Radentlastung – Quelle [1]

Zum Zeitpunkt der Entgleisung kann von einem geraden Gleis, aber von einem verschobenen Coil ausgegangen werden. Nachfolgend wird die Radentlastung, die sich aus dem verschobenen Coil ergibt, abgeschätzt:

In einer vereinfachten Modellvorstellung kann die Radbelastung aus dem Momentengleichgewicht gewonnen werden, wobei die Exzentrizität des Lastangriffpunktes der Gewichtskraft und das durch die Überhöhung hervorgerufene Kippen des Fahrzeuges berücksichtigt werden.

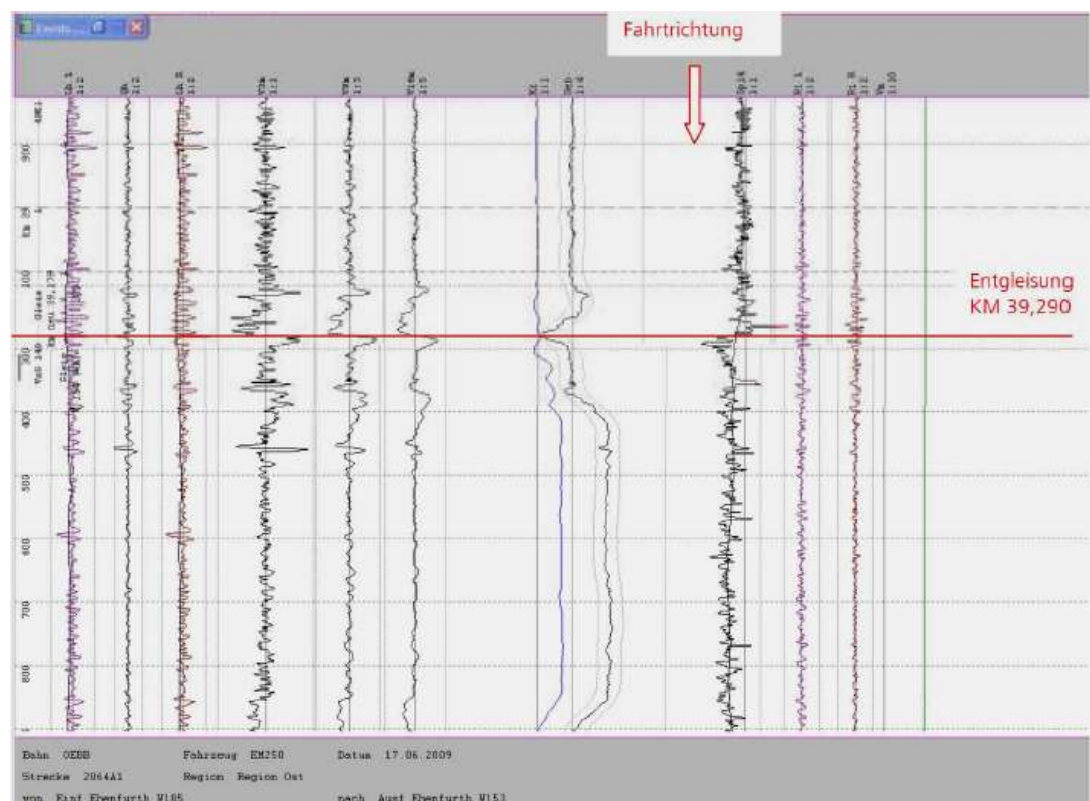
Abbildung 65 Gleismessschrieb vom 17. Juni 2009 - Quelle IM

Die vorstehende Abbildung zeigt die zusammengefassten einzelnen Gleismessschriebe (Abbildung 66).

Die ersichtliche Verschmutzung des Schotterbettes hat zum Zeitpunkt des Ereignisses zu keiner unzulässigen Gleislage geführt (keine Sattenbildung feststellbar).

Die Messstreifen des Oberbaumesswagens vom 17. Juni 2009 zeigten keine unzulässigen Fehler, welche die Grenzwerte des Instandhaltungsplanes erreichen oder überschreiten.

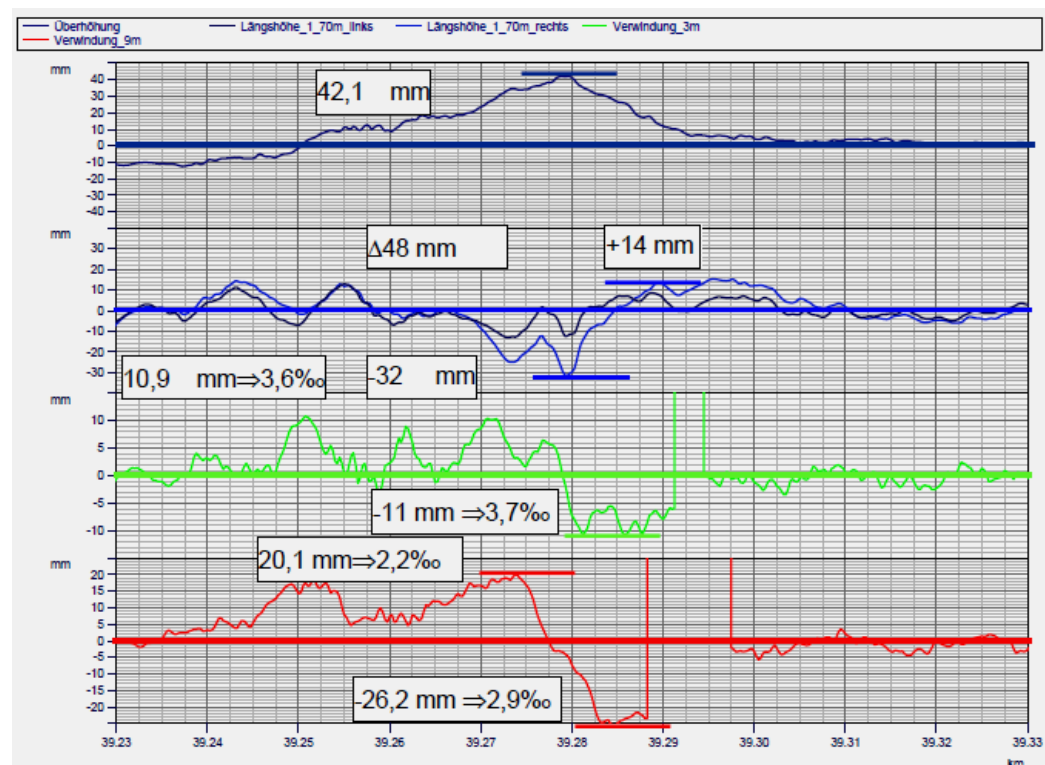
**Abbildung 75** Langwellige Fehler der Längshöhe - Messung vom 17. Juni 2009 - Quelle [1]

Die Wellenlänge der Längshöhe liegt im Bereich von 1 Hz bei einer Fahrgeschwindigkeit von 100 km/h. Die Abweichung betrug hier ca. 32 mm und führt damit zu einer wesentlichen Radentlastung.

Auch der Unterschied der rechten und linken Längshöhe zeigte einen (größeren) Wert von ca. 22 mm (Querhöhe).

**Die Längshöhe der linken Schiene -32 mm (siehe Abbildung 75) überschritt  $SES = 28$  mm für den Wellenlängenbereich D2 um 14,3 %**

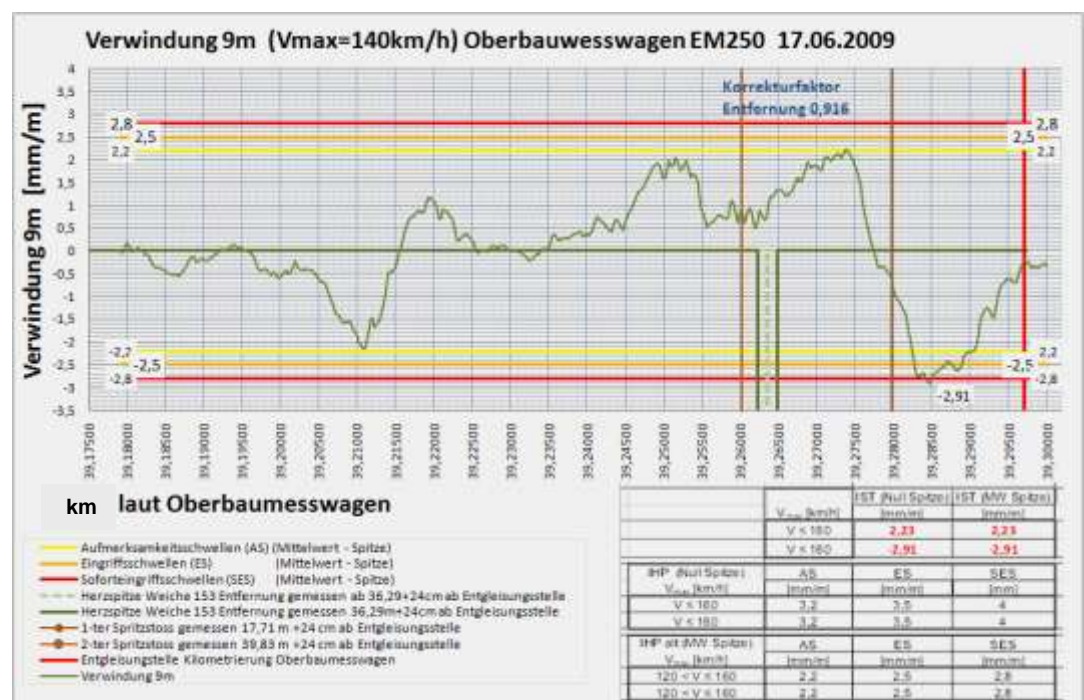
Abbildung 79 Analyse der Oberbaumessdaten 9-m-Verwindung - Quelle [1]

Vom Mittelwert zum Spitzenwert ergeben sich 2,91 m/mm für die Verwindung auf einer Basis von 9 m. Dies ist eine Überschreitung der SES = 2,8 mm/m.

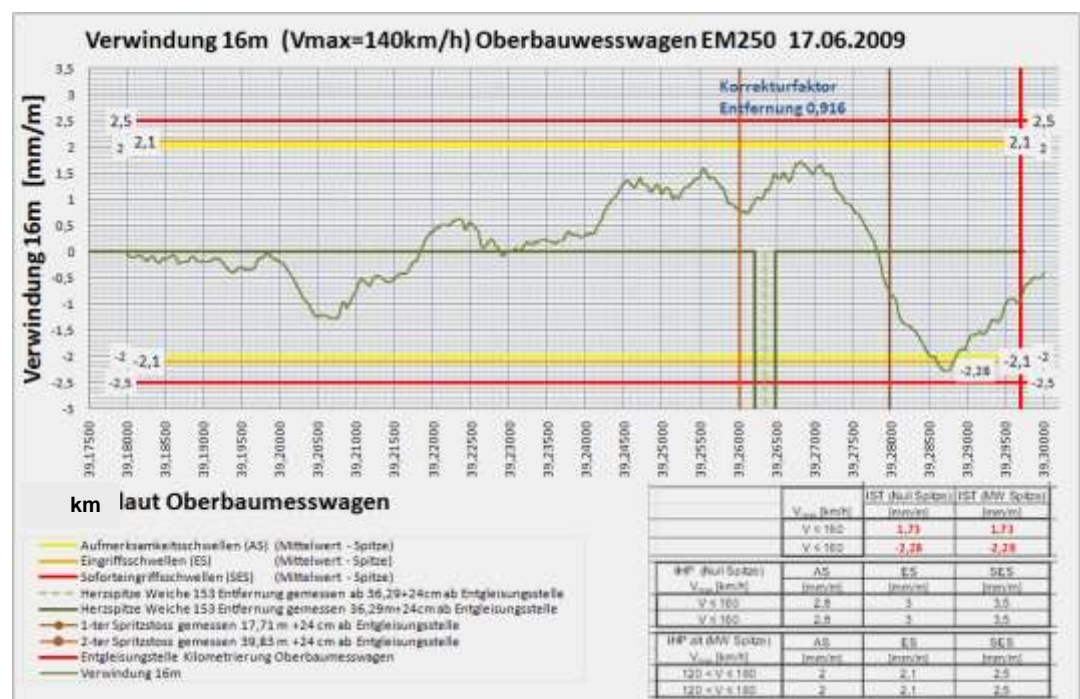
Abbildung 80 Analyse der Oberbaumessdaten 16-m-Verwindung –Mittelwert-Spitze - Quelle [1]

Von der Null-Linie zum Spitzenwert ergeben sich für die Verwindung auf einer Basis von 16 m keinerlei Überschreitungen einer ES oder SES.

Vom Mittelwert zum Spitzenwert ergeben sich 3,67 mm/m für die Verwindung auf einer Basis von 16 m. Dies ist eine Überschreitung der ES = 2,1 mm/m und sollte zu einer korrektiven Instandhaltungsmaßnahme führen.

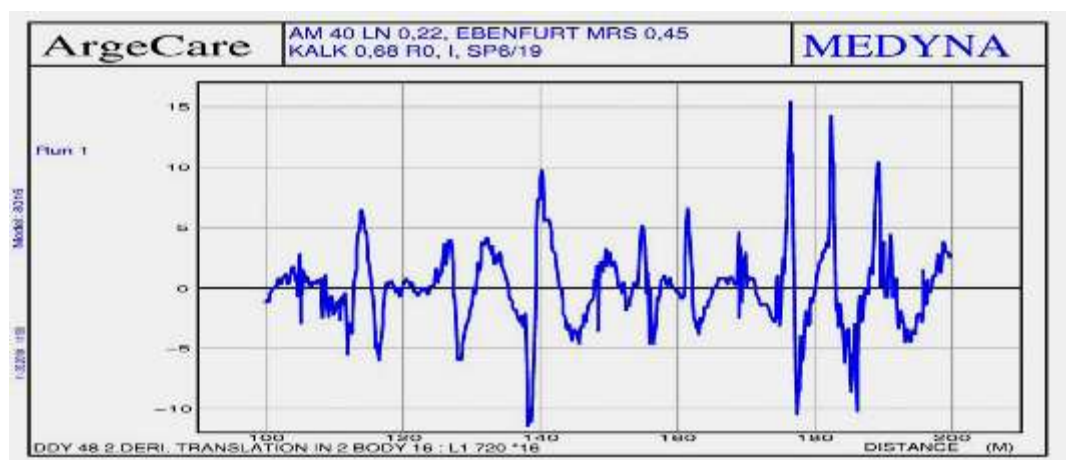
**Abbildung 86 Simulationsberechnung MEDYNA - laterale Beschleunigung des vorderen Coils - Quelle [1]**

*Die Entgleisungsauslösung erfolgt dadurch, dass der Wagen eine Spritzstelle befährt.*

*Aufgrund des festgestellten Gleislagefehlers der gegenseitigen Höhenlage von 42,1 mm kam es zu einem Wanken des Fahrzeugkastens in seitlicher Richtung und einer Überschreitung der lateralen Beschleunigung von 5 m/s<sup>2</sup> (laut Berechnung ca. 15 m/s<sup>2</sup>).*

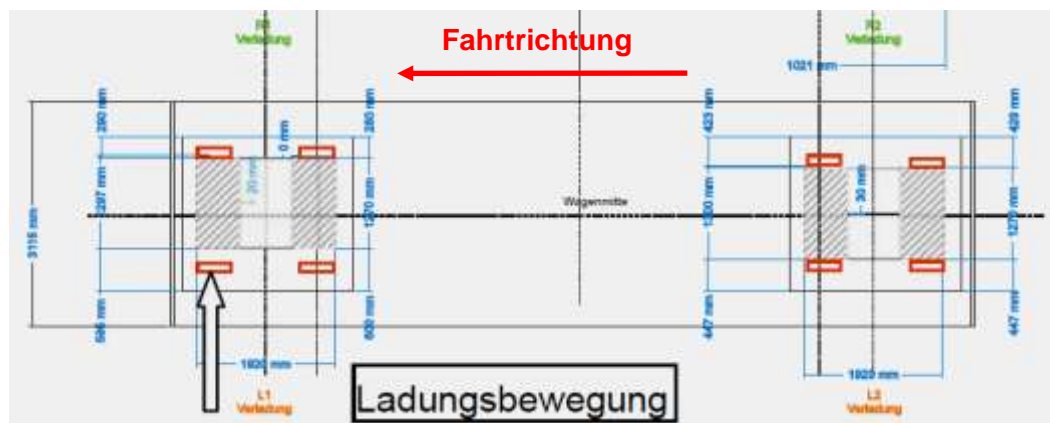
Abbildung 87 Beladungsverteilung bei der lateralen Kippbewegung - Quelle [1]

*Durch die Beschleunigungskraft wurde der Zahn, der aufgrund der Schrägstellung der STS einem Biegemoment mit größerem Hebel als wenn er waagrecht wäre, ausgesetzt. Durch dieses zusätzliche Biegemoment der schräg nach oben statt waagrecht stehenden STS wurde der Zahn gebrochen. Die Verzahnung der STS war nicht mehr wirksam und der Blechcoil bewegte sich seitwärts um 18 cm. Die laterale Bewegung des Blechcoils wurde durch den zweiten Arm, der nicht ordnungsgemäß eingelegt ist, gerade noch gestoppt. Dann kam es zum harten Anschlag auf der nicht ordnungsgemäß eingelegten STS, wobei der Blechcoil auch einer Kippbewegung unterworfen war, da die STS nicht im Schwerpunkt angriff.*

*Dadurch kam es auf dem anderen Rad zu einer unzulässigen Radanhebung.*

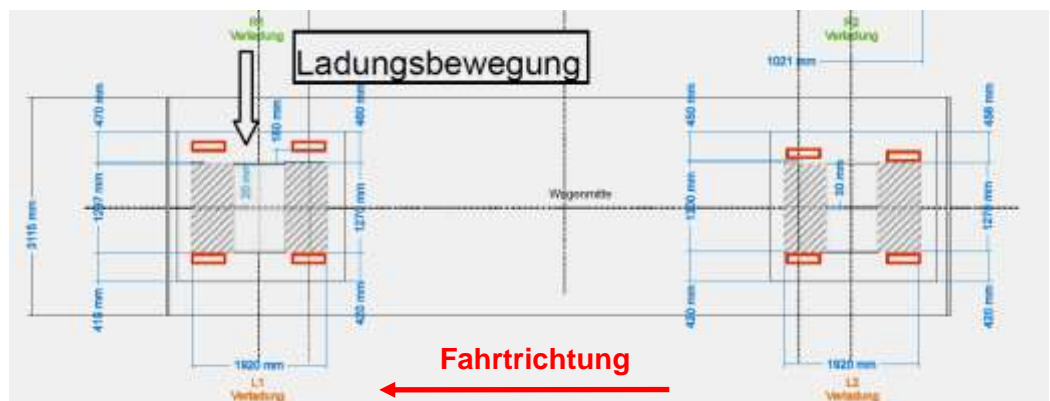
Abbildung 88 Beladungsverteilung nach der Entgleisung - Quelle [1]

Die Entgleisungsspuren nach der Entgleisung zeigten, dass der gesamte Wagen nach links entgleiste. Nach der Entgleisung sind die Blechrollen an die linke Seite in Fahrtrichtung gesehen vorgefunden worden. Daher kann gefolgert werden, dass auch die Blechrolle durch die Beschleunigung des Wagens nach links, während der Entgleisung in der Fahrtrichtung gesehen nach links wanderte.

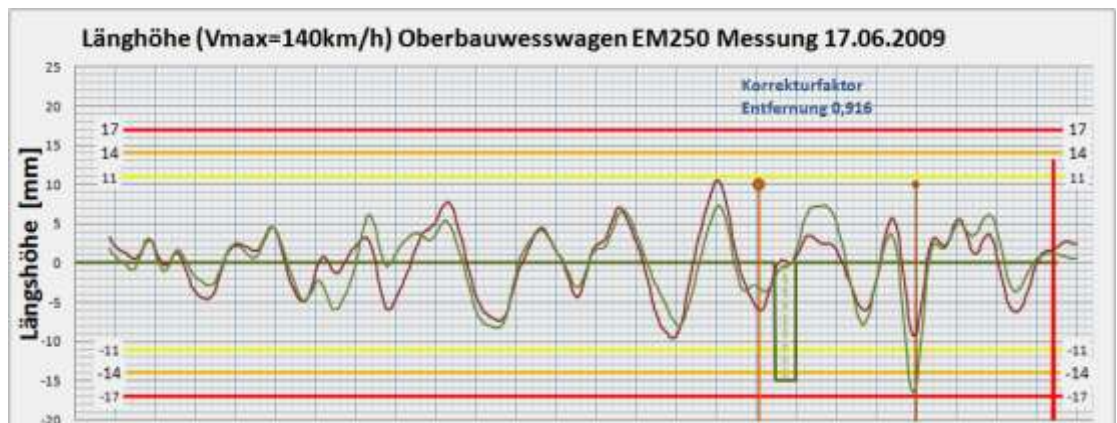
Abbildung 90 Längshöhe - Musterbildung im Gleis - Quelle [1]

*Im Bereich der Entgleisungsstelle befinden sich Gleislagefehler mit charakteristischer Funktion. Ein Gleislagefehler mit charakteristischer Funktion erregt das Fahrzeug in einer charakteristischen Frequenz.*

*Ein Gleislagefehler mit charakteristischer Funktion entsteht aus einem massiven Einzelfehler oder aus einer oder mehreren Steifigkeitsunterschieden des Oberbaues, wie sie auch im Bereich von Weichen vorkommt. Durch diesen Fehler kommt es einerseits zu Radentlastungen und andererseits zu einer Anregung des Fahrzeugkastens. Die rückwirkenden Kräfte auf den Oberbau verstärken die Musterbildung im Gleis, so dass aus wenigen Gleislagefehlern bei längerer Einwirkdauer mehrere Folgefehler entstehen, da ähnliche Fahrzeuge, insbesondere standardisierte Güterfahrzeuge, synchronisiert schwingen.*

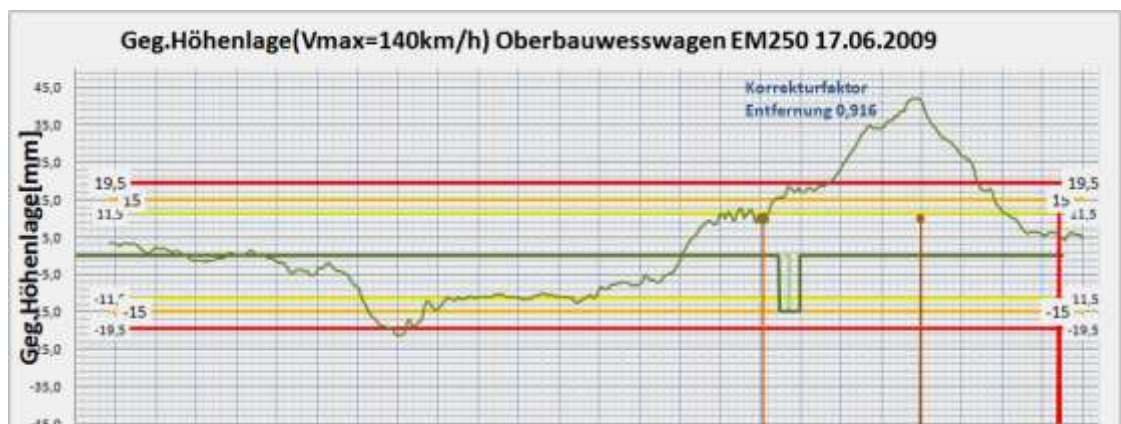
Abbildung 91 Gegenseitige Höhenlage – Fehler mit charakteristischer Funktion - Quelle [1]

*Wesentlich war die Überschreitung der ES in der Längshöhe bzw. die nicht definierte SES in der gegenseitigen Höhenlage und die Überschreitung der SES für die 9-m-Verwindung (Mittelwert Spitze).*

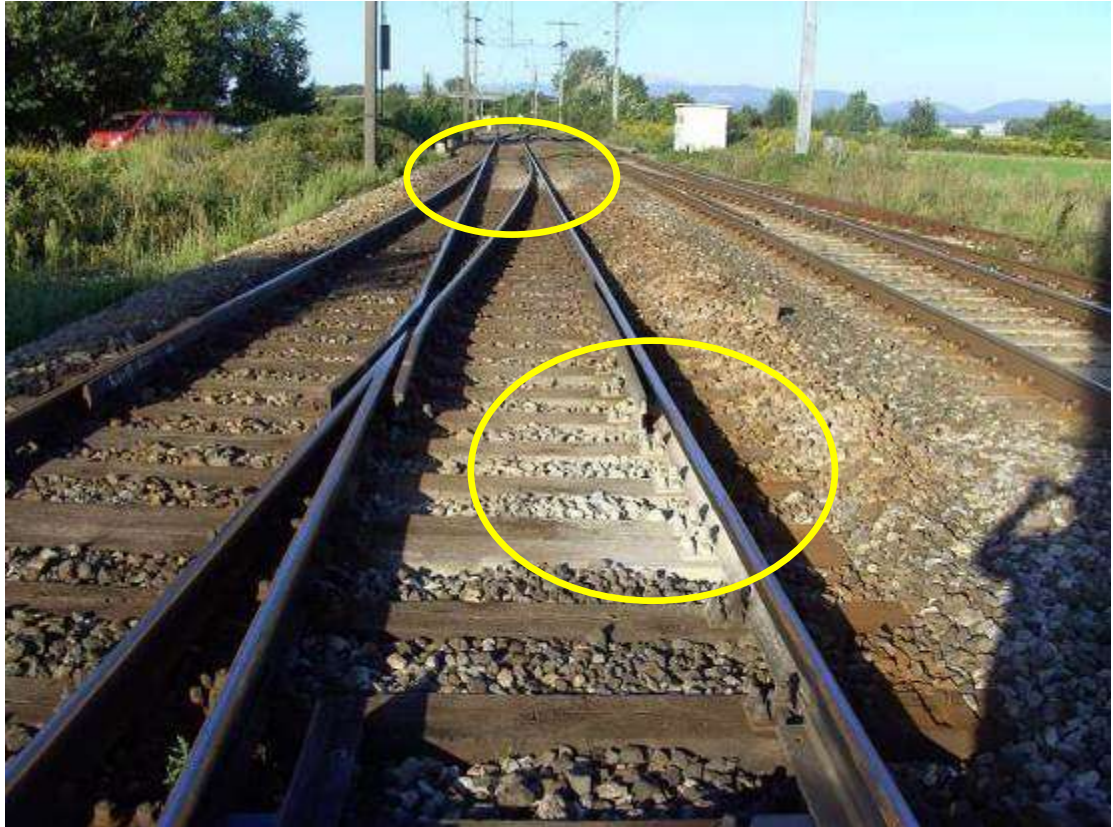
**Abbildung 93 Fehler mit charakteristischer Funktion an den Spritzstellen - Quelle [1]**

Tatsächlich waren diese charakteristischen Gleislagefehler auch mit freiem Auge zu erkennen:

*Eine Spritzstelle bzw. verschmutzte Stelle im Schotter befand sich im Bereich der Ausbuchtung der Weiche 153 und eine Spritzstelle bzw. verschmutzte Stelle im Schotter befindet sich vor der Entgleisungsstelle.*

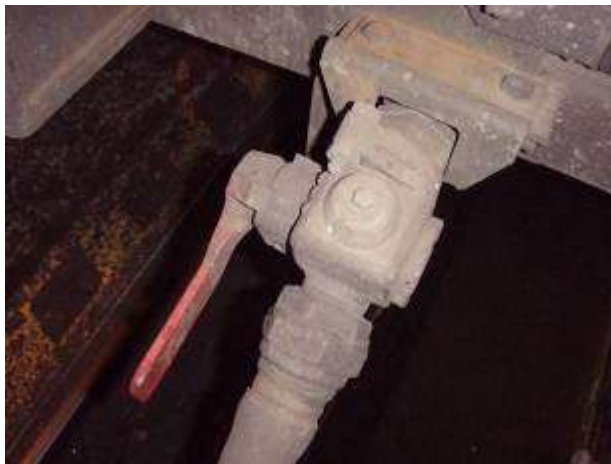
**Abbildung 96 Luftabsperrhahn in der Endlage "OFFEN"**

Der gegenständliche Luftabsperrhahn entsprach nicht mehr den Bestimmungen des Merkblattes UIC 541-1. Punkt 1.2. Der Griff konnte in mehreren undefinierten Zwischenstellungen stehen und fiel nicht in eine definierte Endlage.
