Untersuchungsbericht

Bundesanstalt für Verkehr
Sicherheitsuntersuchungsstelle des Bundes
GZ: BMVIT-795.353-IV/BAV/UUB/SCH/2013

**Kollision Z 867 mit Ladegut (Schienen)
im Bf Telfs-Pfaffenhofen am
20. September 2013**

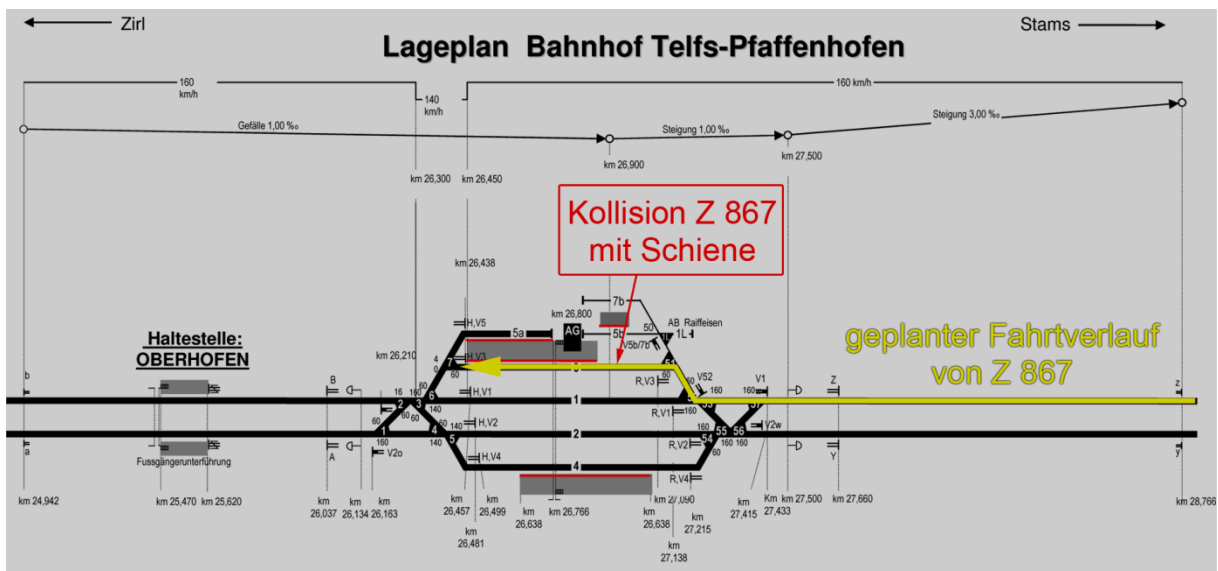
Abbildung 2: Ereignisstelle (Quelle IM)

- Strecke 10105 von Innsbruck Hbf nach Staatsgrenze nächst Lochau-Hörbranz (Lindau Hbf)
- Bf Telfs-Pfaffenhofen
- Gleis 103
- km 27,000

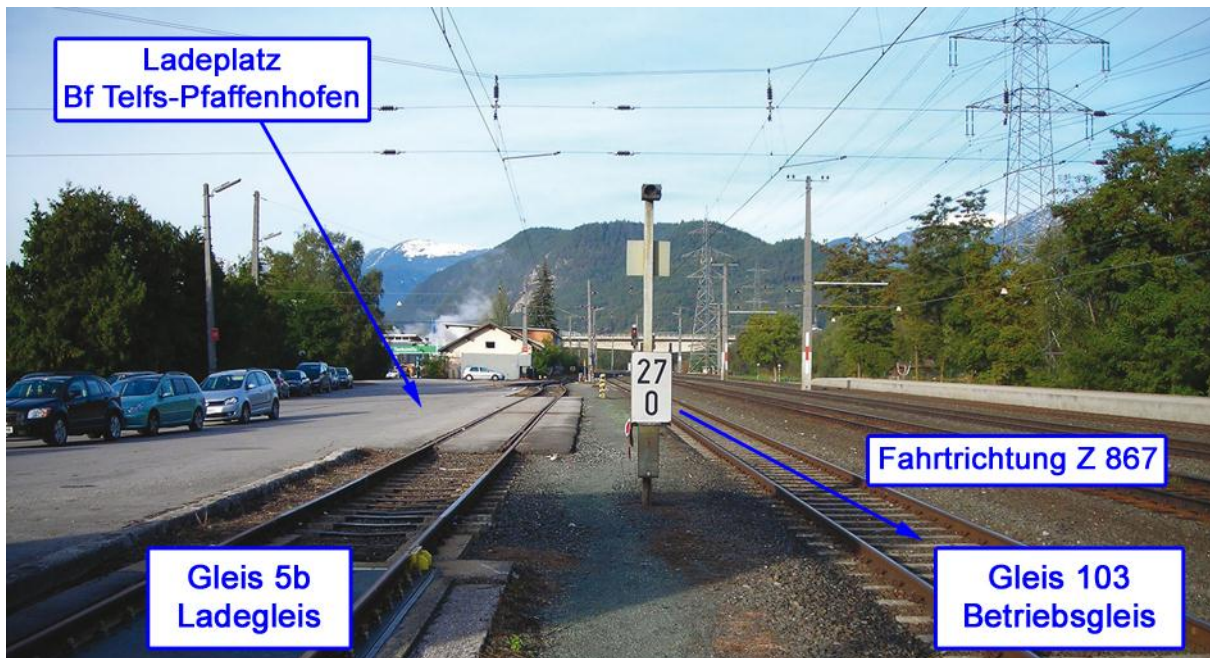
Abbildung 3: Blick in Richtung Ereignisstelle Ladeplatz (Quelle IM)

Der Gleismittenabstand zwischen Gleis 5b und Gleis 103 ist mit 5,60 m angegeben.
