UNTERSUCHUNGSBERICHT

Sicherheitsuntersuchungsstelle des Bundes

BMVIT-795.332-IV/BAV/UUB/SCH/2013

**Brand eines Güterzuges
am 6. Jänner 2013**

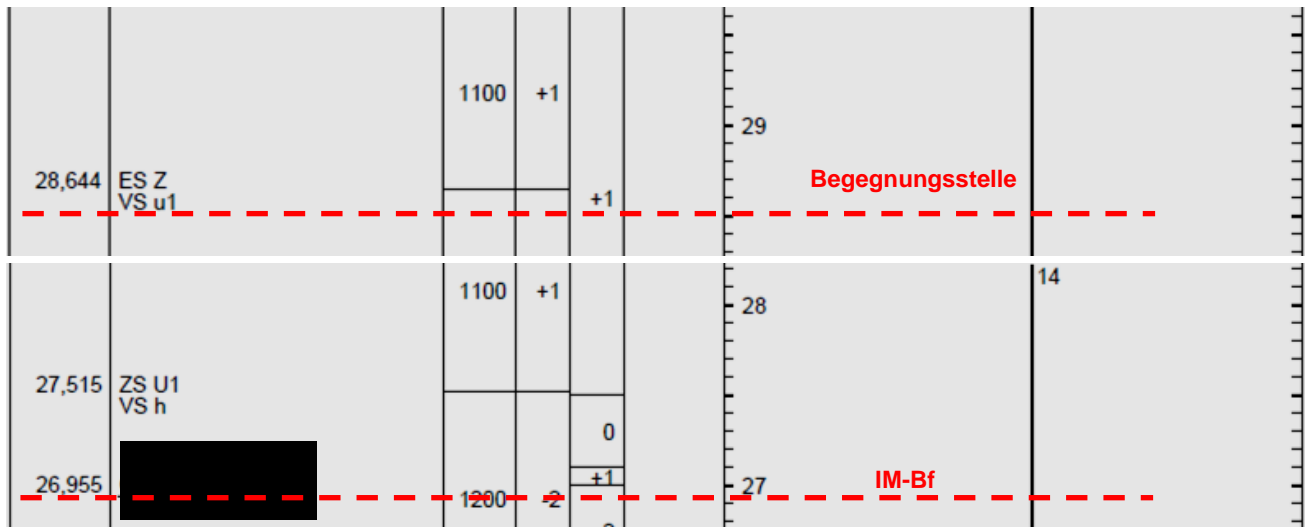
Abbildung 5 Auszug VzG (Quelle IM)

Die örtlich zulässige Geschwindigkeit im betroffenen Streckenabschnitt betrug gemäß VzG des IM 140 km/h.

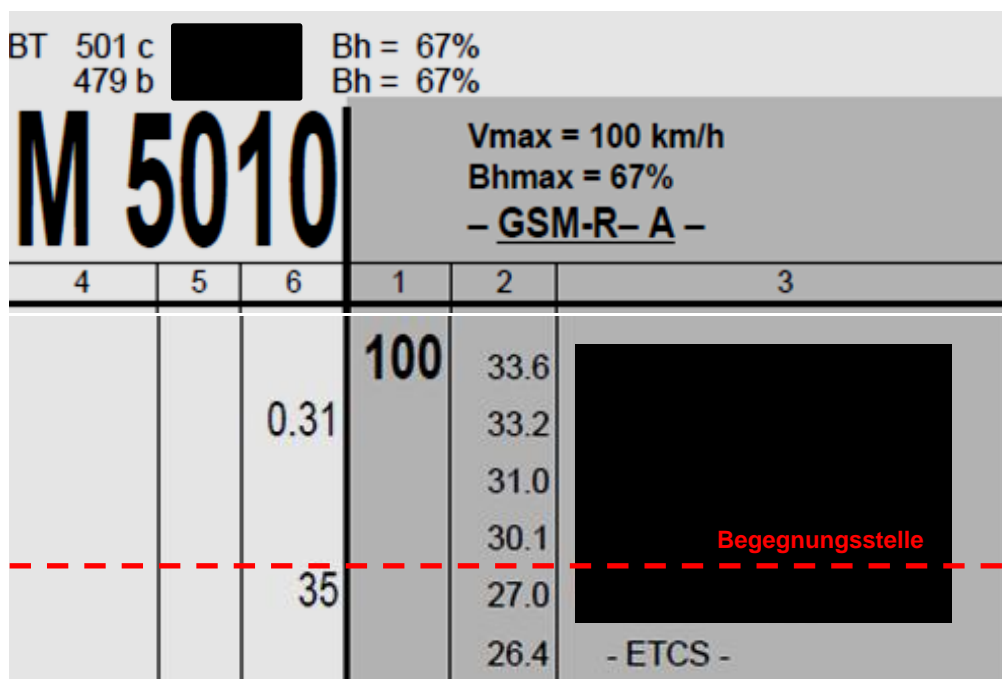
Abbildung 6 Auszug Buchfahrplan Z 2 (Quelle IM)

Die zulässige Geschwindigkeit laut Auszug aus Buchfahrplan des IM betrug 100 km/h.

Im Punkt 3.6. ist gemäß Abbildung 4 ein Mindestbremsausmaß von 65% erforderlich. Gemäß Punkt 3.7. Abbildung 6 ist jedoch ein Mindestbremsausmaß von 67% erforderlich. Dieser Sachverhalt ist abzuklären. Möglicherweise ergibt sich daraus ein Mangel des vorhandenen Bremsausmaßes bei Zug 2.
