## **ENTGLEISUNG DES ZUGES 54352**

**am 31. Oktober 2007**

**Österreichische Bundesbahnen  
Strecke 22201  
im Tauerntunnel**

**Untersuchungsbericht**

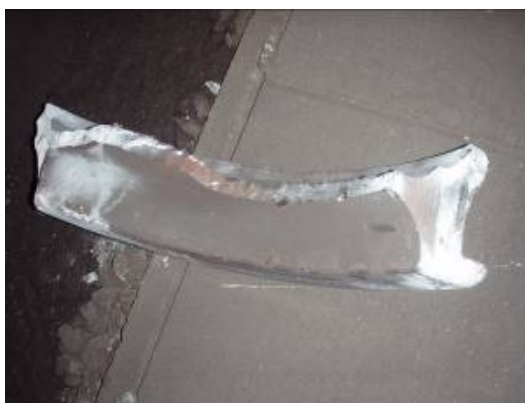
**Abbildung 9 Ansicht des Bruchstück 1**

Danach kam es zum Bruch des Monoblocrades der Radscheibe 3R. Das Bruchstück 1 wurde im km 41,698 in Fahrtrichtung rechts außerhalb Gl 1 an der Tunnelwand gefunden.

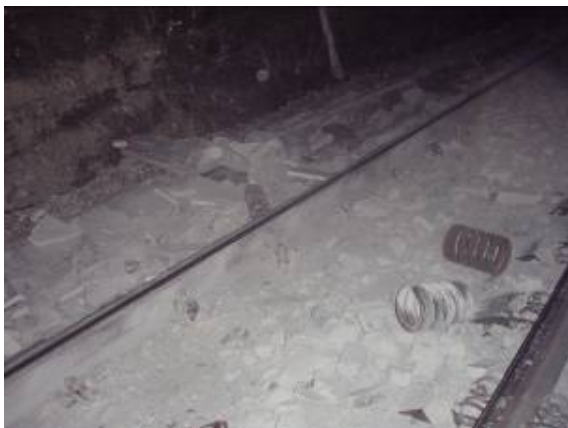
**Abbildung 14 Achsfedern des siebenten Wagens**

- km 37,428 herausgerissene Luftschiach der HLL vom Wagenende 2
- km 37,305 Auftritt vom Wagenende 2
- km 35,562 Achsfedern

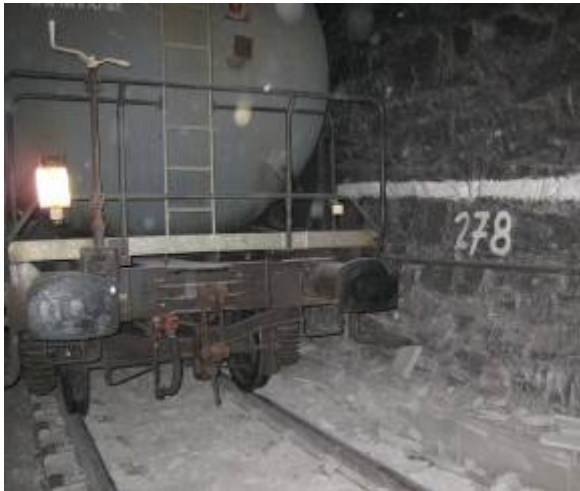
**Abbildung 15 Letzter Wagen Z 54352**

Im km 36,318 befand sich der letzte Wagen von Z 54352. Der Tzf des Nachschiebe-Tzf hat sich nach Rücksprache mit dem Disponenten von Z 54352 abgekuppelt und den Tunnel nach Bf Mallnitz-Obervellach verlassen.

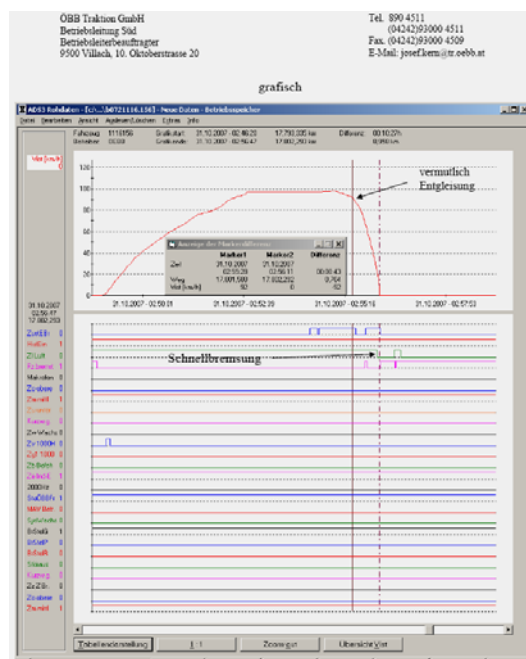
**Abbildung 18 Zeitbezogene Auswertung der Registriereinrichtung Tzf 1116 156-9**

Die Aufzeichnung der Registriereinrichtung des Zug-Tfz von Z 54352 (1116 156-9) wurde nach dem Ereignis gesichert, durch die ÖBB Traktion GmbH ausgewertet und die Auswertung der UUB zur Verfügung gestellt.

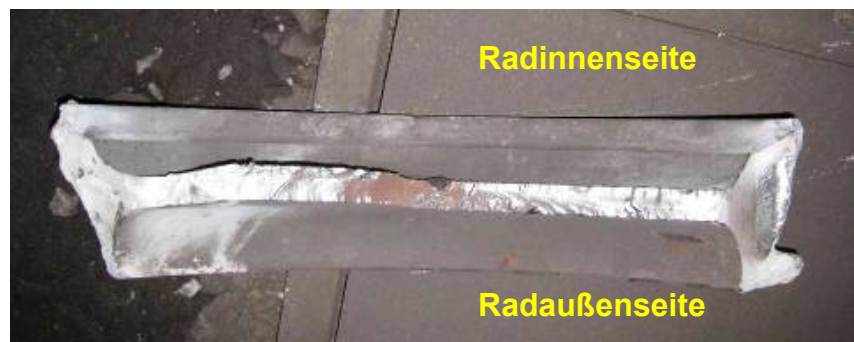
**Abbildung 58** Bruchstück 1 unmittelbar nach dem Unfall

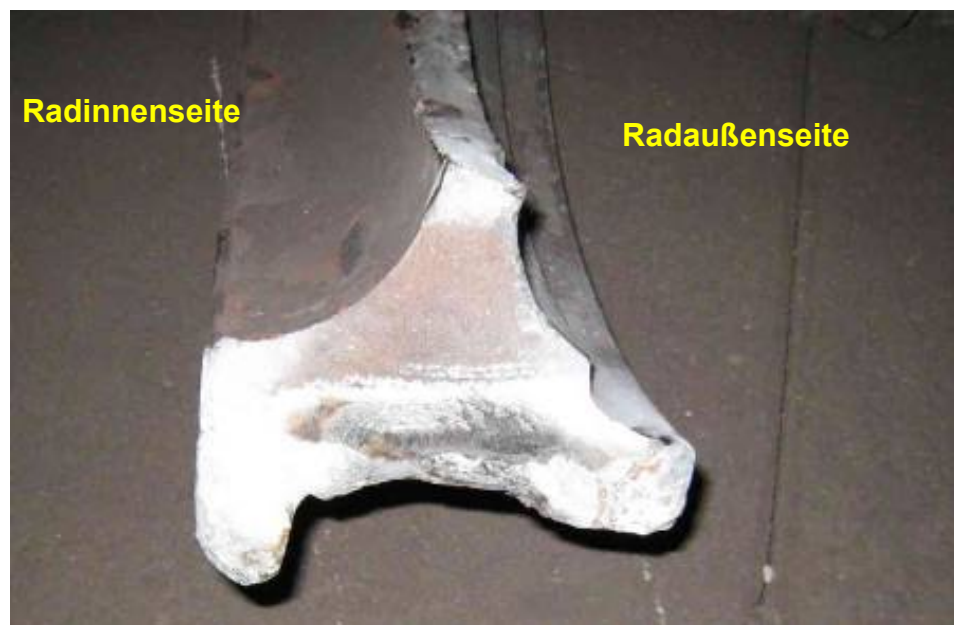
**Abbildung 60** Bruchstück 1 - Bruchfläche zu Bruchstück 2

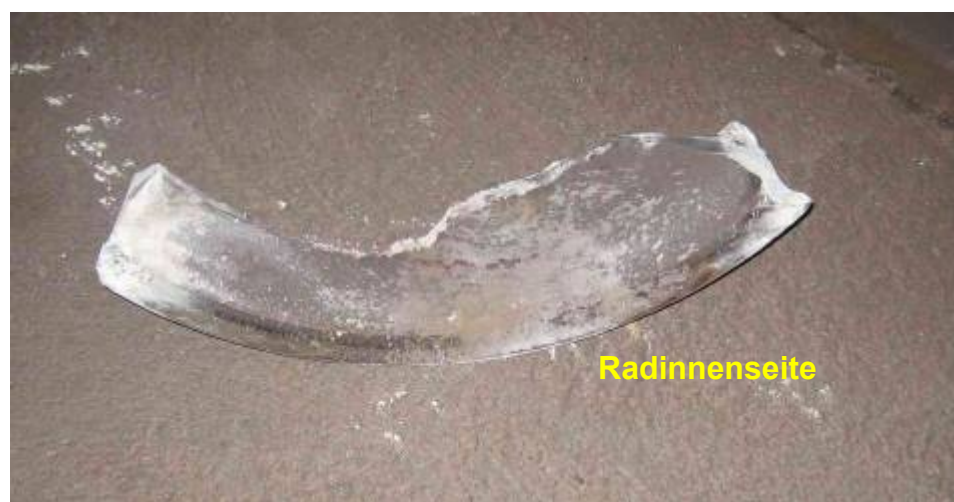
**Abbildung 61** Bruchstück 2 unmittelbar nach dem Unfall

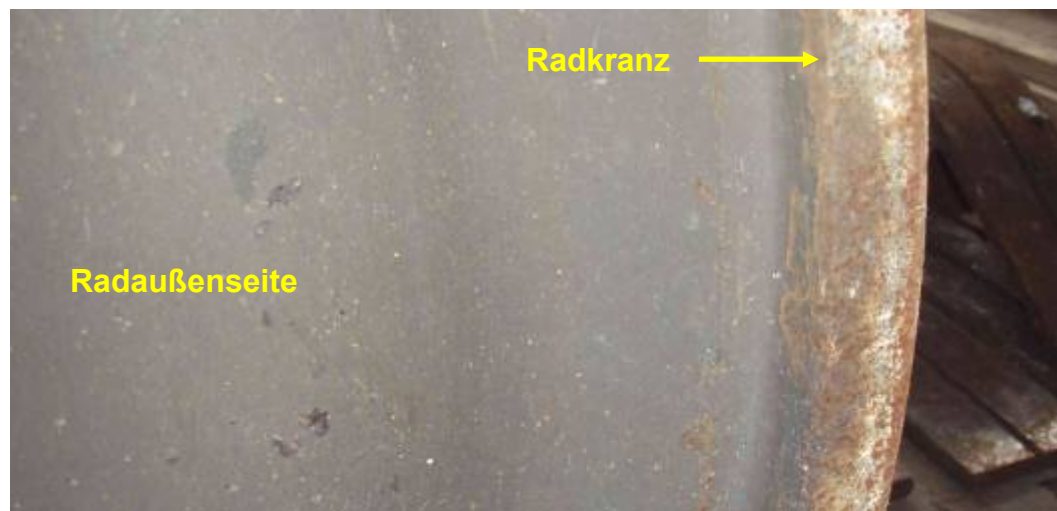
Die gebrochene Radscheibe weist infolge der Entgleisung große Lackschäden auf. Da das Bremsgestänge die Kraft des Bremszylinders gleichmäßig auf alle acht Räder aufteilt wurde zur Beurteilung einer vorhergehenden thermischer Überhitzung das nicht gebrochene Rad 3L als Referenz zur Untersuchung herangezogen.

**Abbildung 66 Radaußenseite 3L bei der Überprüfung auf Farbabbbrand**

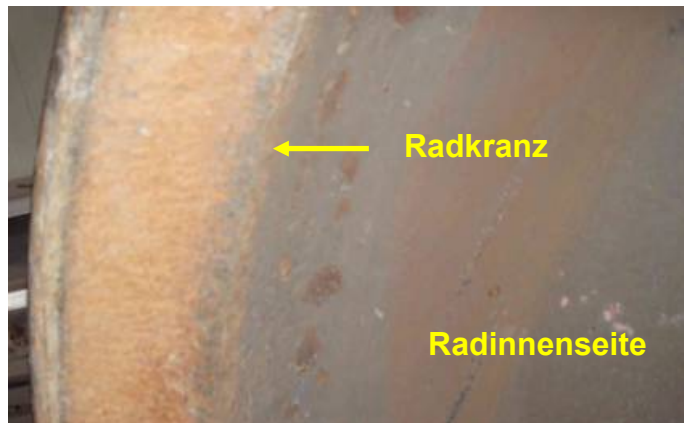
**Abbildung 67 Radinnenseite 3 L bei der Überprüfung auf Farbabbrand**

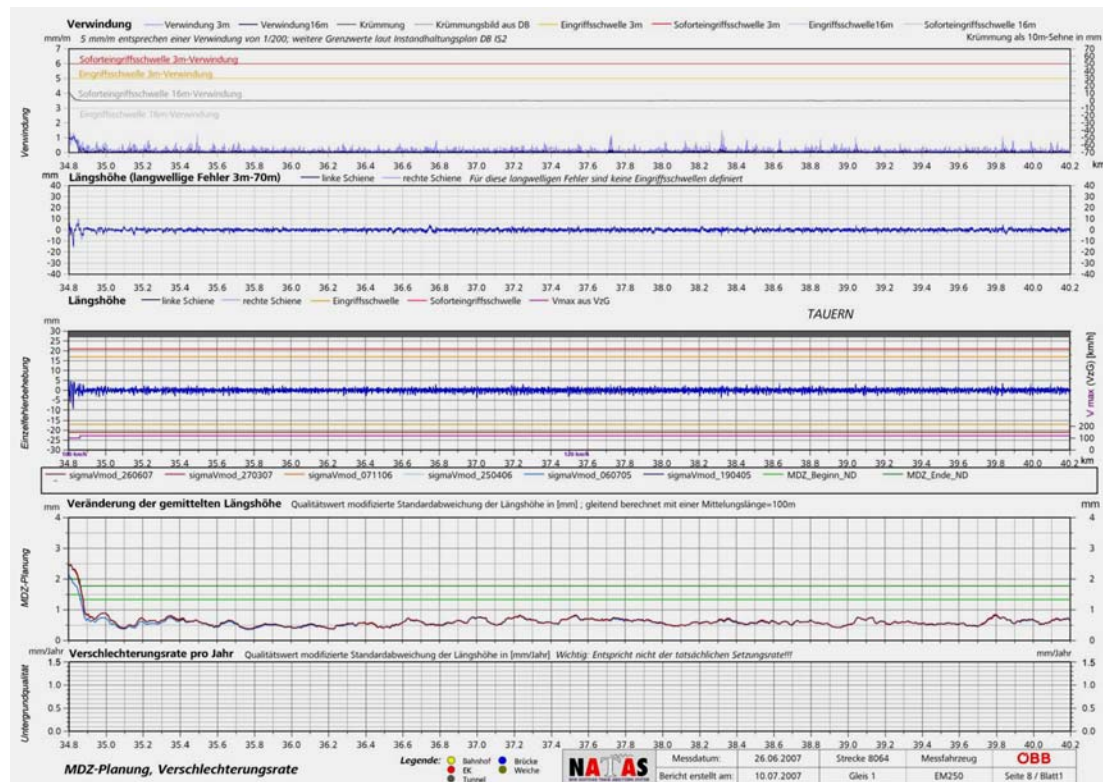
Abbildung 85 Gleismessschriebe der Messfahrten vom 26. Juni 2007 (Auszug)

Die Streckenklasse beträgt „D4“. Gleis 1 ist ein Hauptgleis mit der Schienenform „UIC 60“, im Tauerntunnel sind die längsverschweißten Schienen auf einer festen Fahrbahn (System Feste Fahrbahn ÖBB PORR) verlegt. Gemäß Stellungnahme des IM wurde das Gleis 2003 erneuert und in regelmäßigen Abständen mit dem Oberbaumesswagen EM250 vermessen. Bei der letzten Messfahrt vor der Entgleisung am 26.06.2007 wurden keine Mängel festgestellt.
