ZUSAMMENPRALL ZUG 2796 MIT PKW

am 22. Mai 2012

**Österreichische Bundesbahnen
Strecke 16701
zwischen Bf Edlitz-Grimmenstein und
Bf Aspang**

Untersuchungsbericht

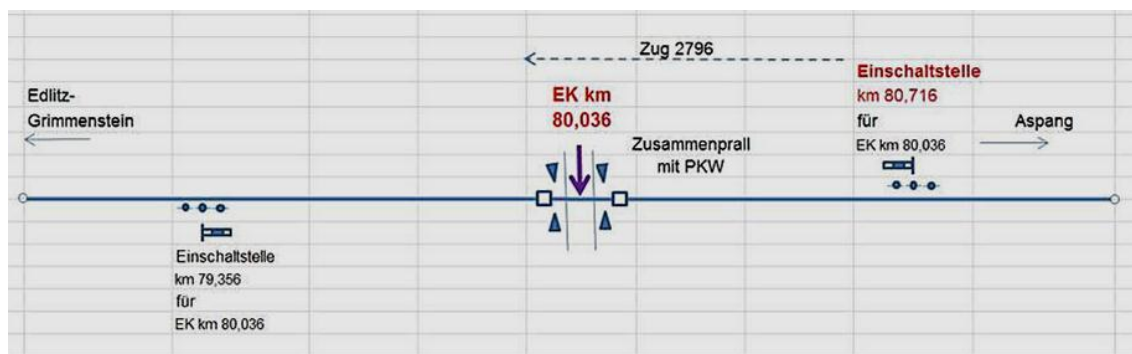
Abbildung 12 Schematische Lageskizze der EK – Quelle IM

Die gegenständliche EK liegt zwischen Bf Edlitz-Grimmenstein und Bf Aspang. Bei der EKSA handelt es sich um eine zugeschaltete Lichtzeichenanlage (LZA) mit Fernüberwachung im Bf Aspang. Die Ordnungsstellung der EKSA wird in der Fernüberwachungsstelle im Bf Aspang angezeigt.

Bei den vorangegangenen Zugfahrten wurde am Stellungsschreiber der ordnungsgemäße Funktionsablauf der EKSA aufgezeichnet. Bei der EKSA lag zum Zeitpunkt des Vorfalls keine Anlagenstörung vor.
