**PAŃSTWOWA KOMISJA BADANIA WYPADKÓW KOLEJOWYCH**  
**Ministerstwo Infrastruktury**

**RAPORT Nr PKBWK/05/2018**

**z badania poważnego wypadku kat. A18  
zaistniałego w dniu 2 listopada 2017 r. o godz. 18:49  
na przejeździe kolejowo-drogowym kat. „A” z zawieszoną obsługą,  
usytuowanym w km 37,119 szlaku Śniadowo - Łapy,  
w torze szlakowym nr 1, linii kolejowej nr 36: Ostrołęka - Łapy**

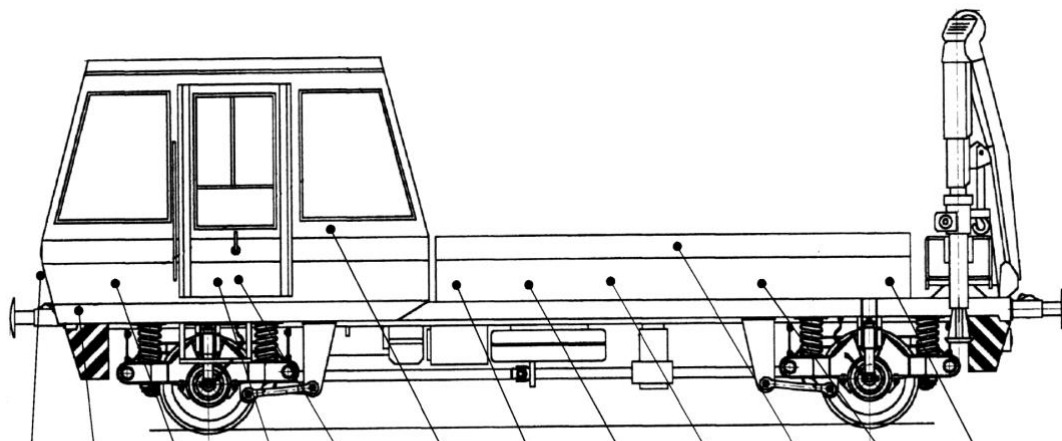
W wyniku zdarzenia w pojeździe kolejowym uszkodzone zostały amortyzator, osłona czołowa, urwana podstawa siłownika oraz uszkodzona obudowa reflektora.

Osygnalizowanie czoła pociągu Rob2: Pc-1 (trzy białe światła) – światła górne wózka motorowego sprawne, dolne prawe światła – niesprawne w wyniku uszkodzenia obudowy reflektora po zderzeniu z samochodem osobowym.

Rysunek poglądowy wózka motorowego Ds10-02 (odnośniki z miejscami oznakowania pojazdu)
