UNTERSUCHUNGSBERICHT

Sicherheitsuntersuchungsstelle des Bundes

GZ: BMVIT-795.319-IV/BAV/UUB/SCH/2012

**Entgleisung eines Güterzuges
in einem Bahnhof in Österreich
am 22. September 2012**

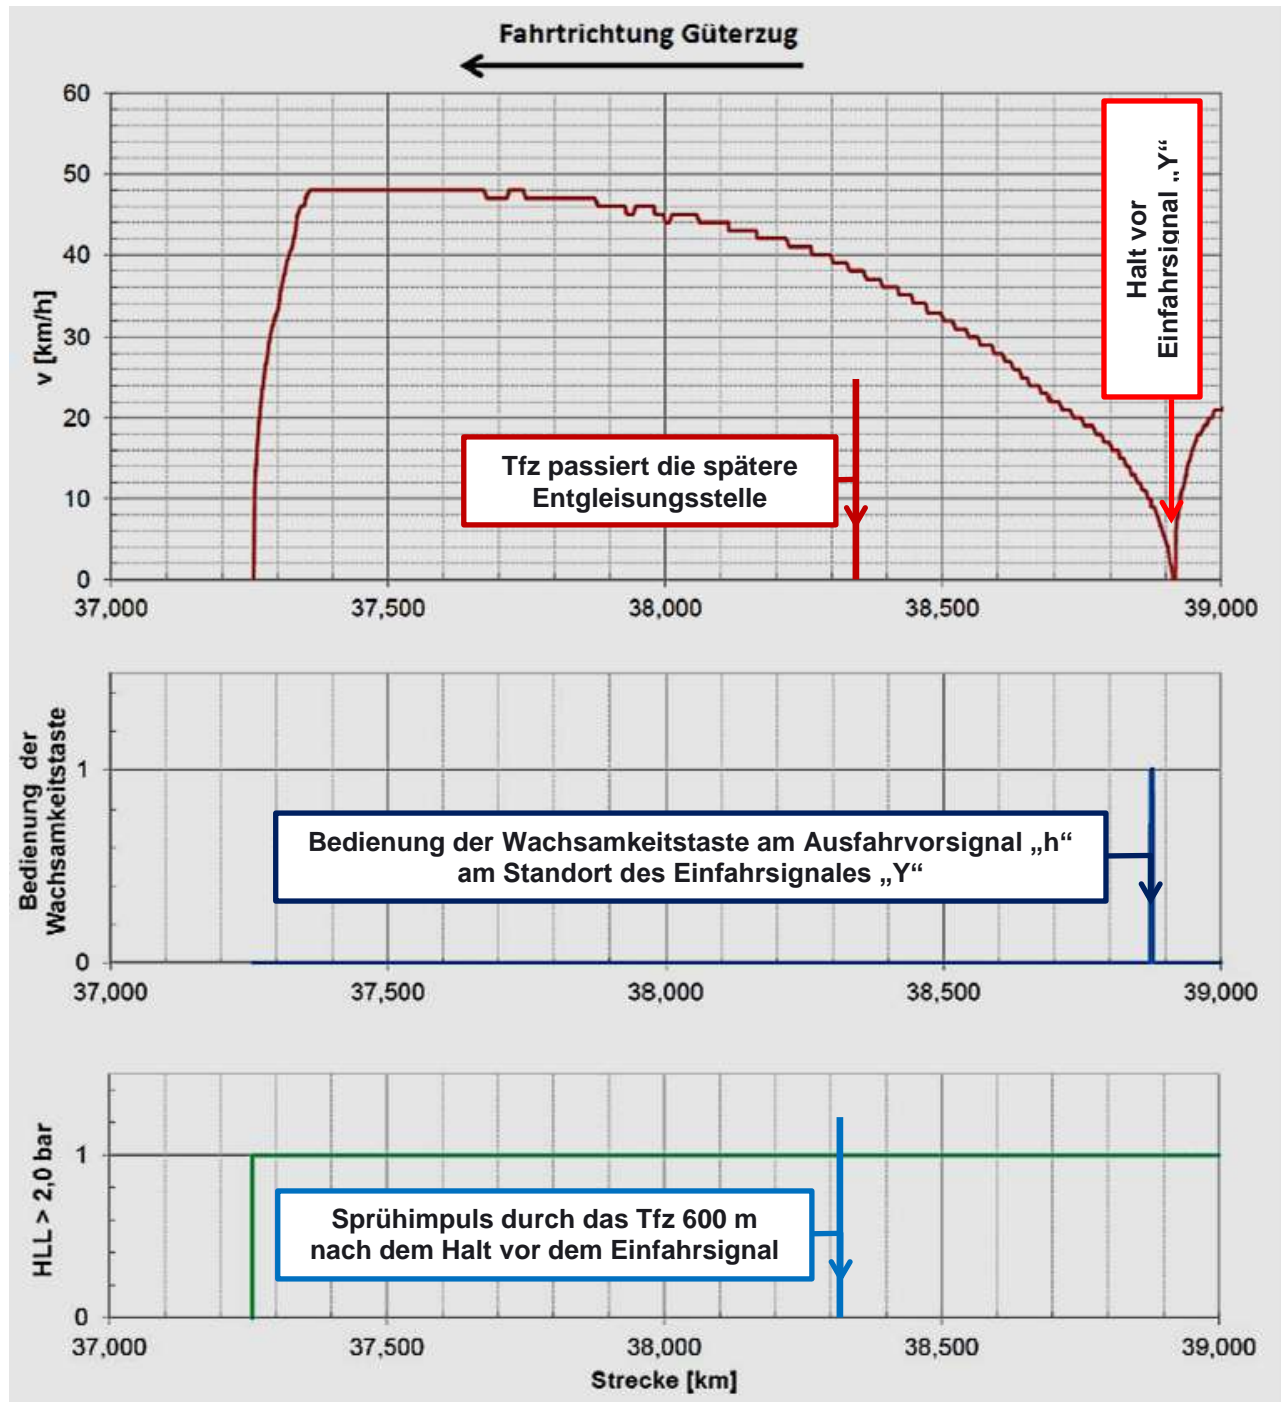
Abbildung 9 Wegbezogene Analyse der Registriereinrichtung des Tfz BR 185 (Quelle SUB)

Die Zugtrennung (Auftrennung der HLL) zwischen dem 16. und dem 17. Wagen im Zugverband bewirkte keine registrierte Druckabsenkung der HLL am Tfz unter 2,0 bar.

Dies bedeutet, dass bei der Weiterfahrt nach dem Stillstand des Güterzuges (ca. km 38,910) vor dem Einfahrtsignal „Y“ (km 38,875), der erste Schmierimpuls ca. im km 38,310 erfolgte (siehe Abbildung 9). Die Entgleisung ereignete sich im km 38,340.

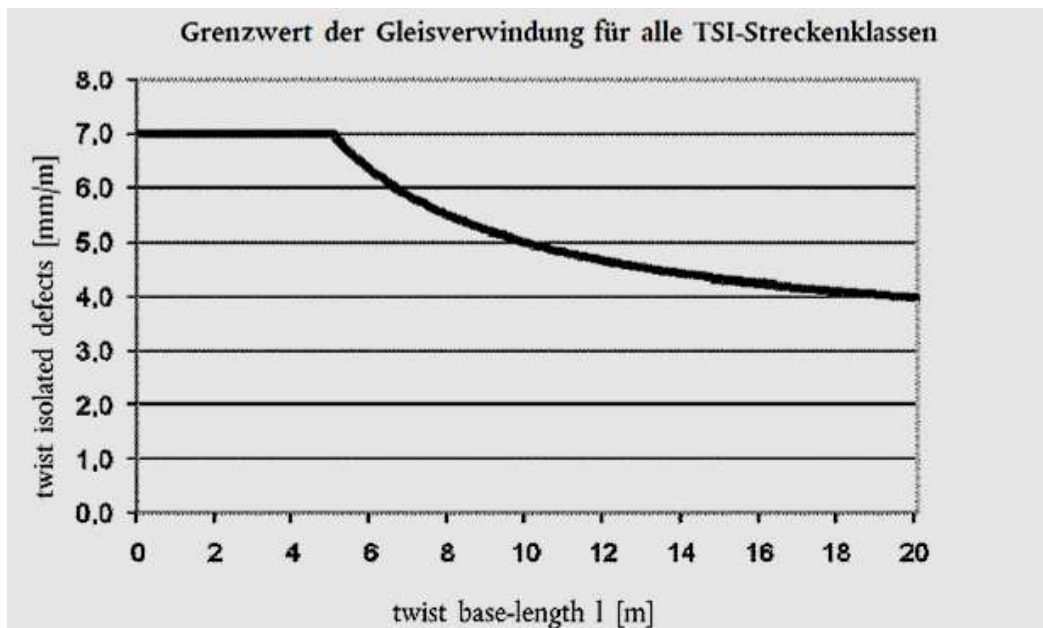
Abbildung 25 Grenzwert der Gleisverwindung (Quelle TSI CR Infra)

Der Grenzwert der 5-m-Verwindung (SES) beträgt für den gegenständlichen Fall 7 mm/m.

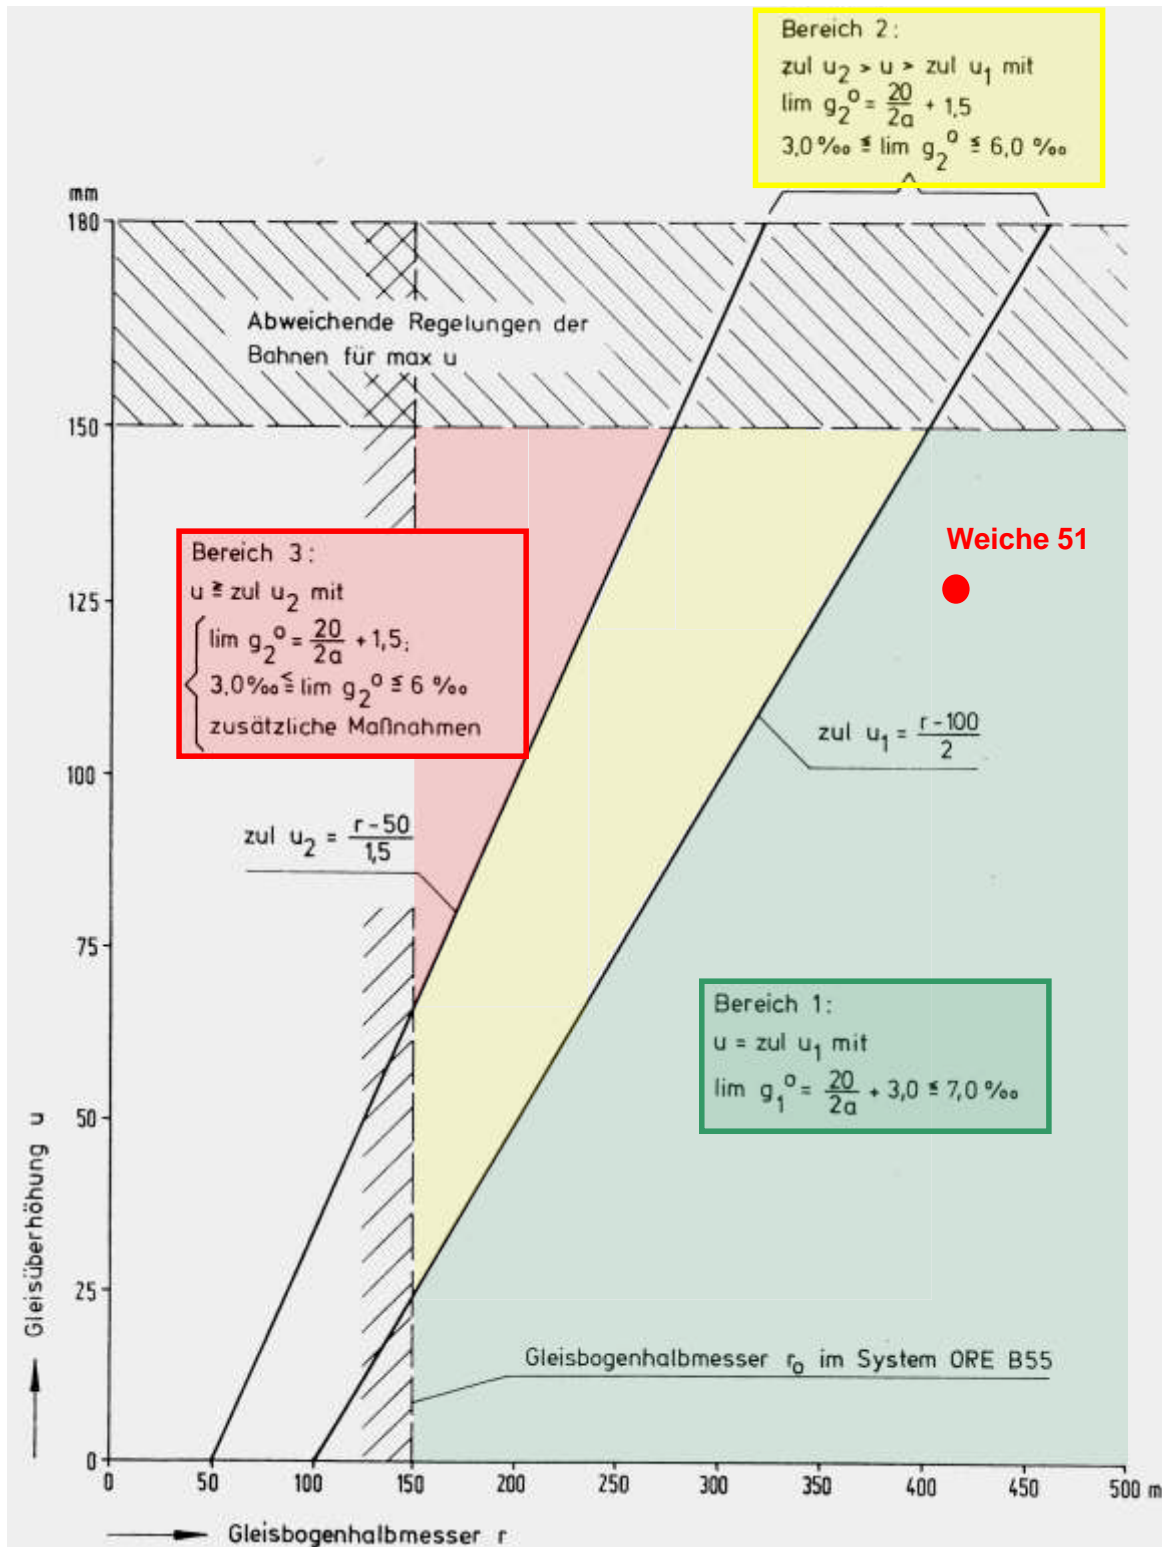
Abbildung 26 Figur 7 aus ORE B55/RP8

Die Gleisparameter (Radius und Überhöhung) liegen somit im unkritischen Bereich 1 gemäß ORE B55/RP8 - Figur 7 (Grafik siehe Abbildung 26).

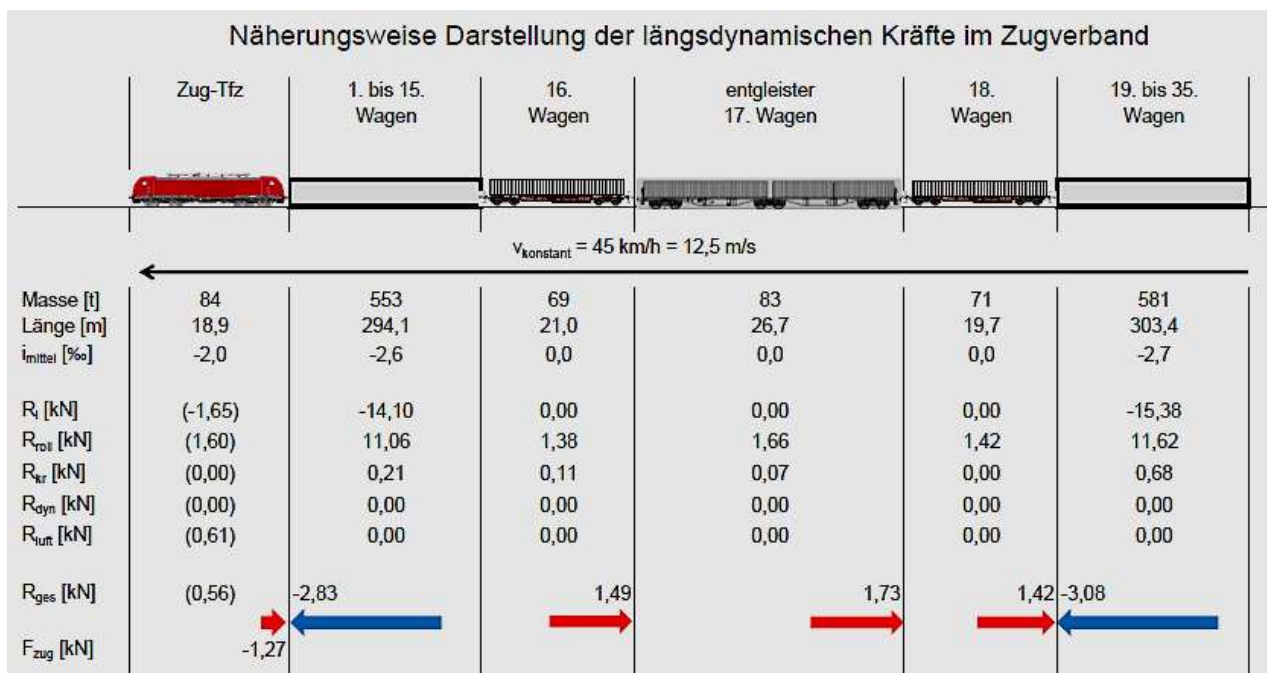
Abbildung 28 Dynamische Lastverteilung des 17. Wagens (Quelle IM)

Bei der näherungsweisen Berechnung ergab sich ein Kräftegleichgewicht mit geringen quasistatischen Kräften.

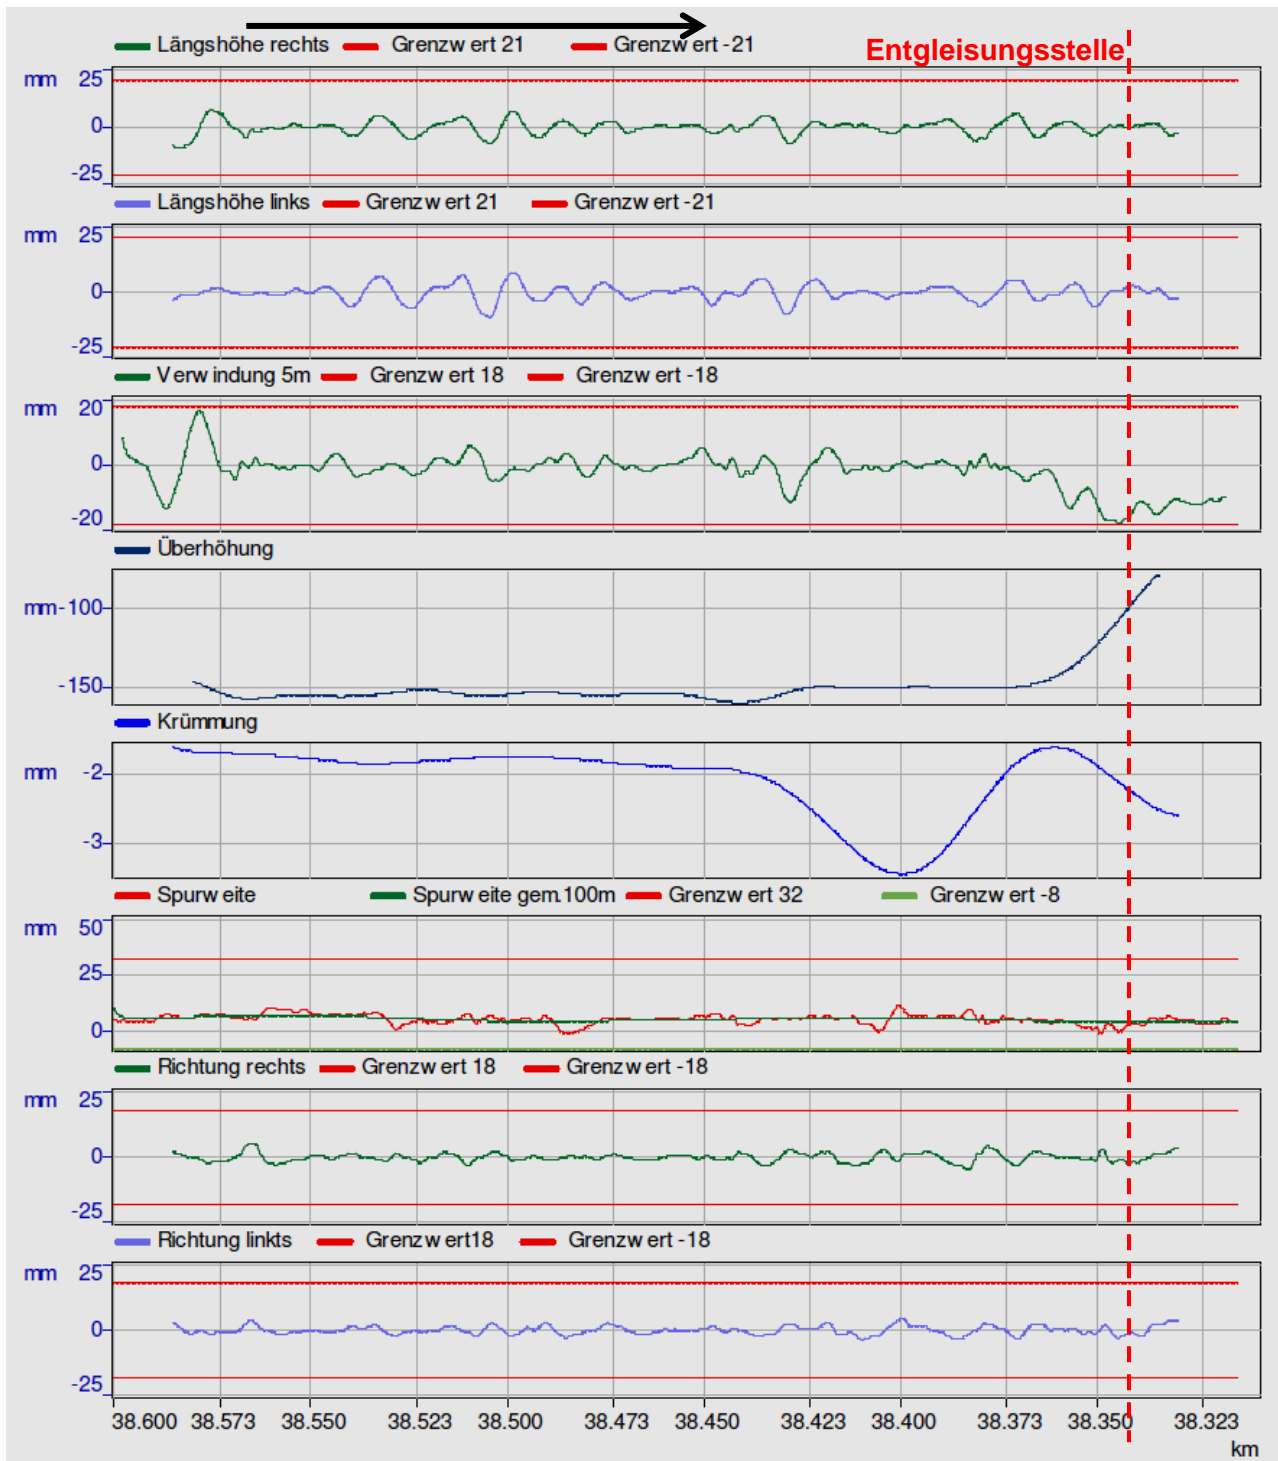
Abbildung 37 Gleislage im Bereich der Entgleisungsstelle gemessen mit dem Handmesswagen „HM3“ (Quelle IM)

„Im Messbereich der Entgleisungsstelle lag zum Messzeitpunkt keine Überschreitung einer Eingriffsschwelle oder Soforteingriffsschwelle vor.“

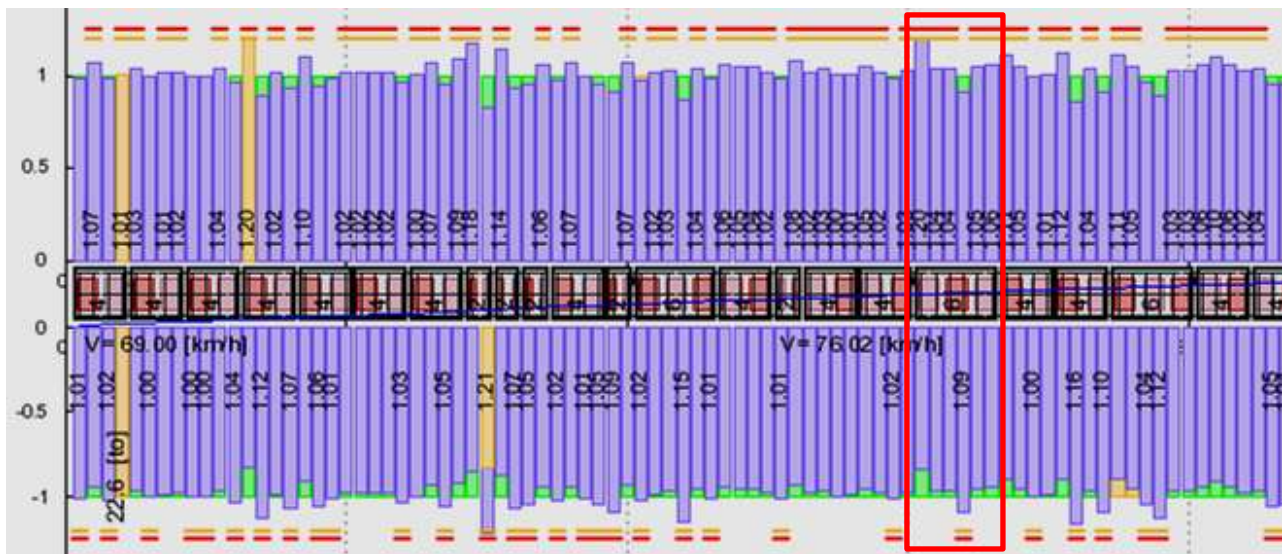
Abbildung 54 Auszug Auswertung des Zuglauf-Checkpoints – dynamische Lastverteilung (Quelle IM)

Verhältnis der dynamische Radlasten	linkes Rad		rechtes Rad
Radsatz 1	1	:	1,20
Radsatz 2	1	:	1,04
Radsatz 3	1	:	1,04
Radsatz 4	1,09	:	1
Radsatz 5	1	:	1,05
Radsatz 6	1	:	1,06
