航空发动机二元矢量喷管喉道面积 A8 控制回路故障分析

摘要:本文研究了航空发动机二元推力矢量喷管喉道面积 A8 控制回路故障问题。首先,根据二元推力矢量 A8 控制系统架构建立了故障树,并分析了可能引发该故障的数字电子控制器、执行机构、作动筒和二元喷管故障模式;之后定位故障原因,由于作动筒内活塞杆与内置 LVDT 传感器之间磨损产生的金属屑末进入 A8 控制装置,进而导致阀芯卡滞;最后开展了控制系统半物理模拟试验和发动机地面试车验证,试验结果表明故障原因定位准确,改进措施有效。

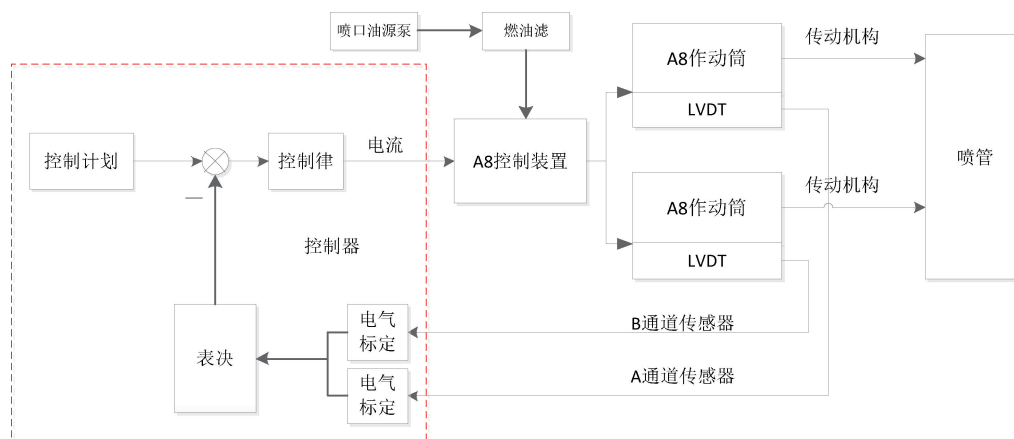
图 2 A8 控制系统架构

二元推力矢量喷管控制系统是一个能够满足喷管收/扩调节片置位和协调各作动筒的驱动系统,功能实现主要由数字电子控制器、喷口油源泵、喷口燃油滤、A8 控制装置、A8 作动器及 LVDT 线位移传感器组成。系统利用控制装置中电液伺服阀驱动液压作动筒调节二元推力矢量喷管的调节片置位,并以作动筒 LVDT 位置传感器作为反馈形成闭环控制,如图 2 所示。
