PROYECTOS 2018

2. Mantenimiento de las estructuras de captación de pozos profundos

3. PROGRAMA DE MANTENIMIENTO Y LIMPIEZA DE TANQUES Y REDES

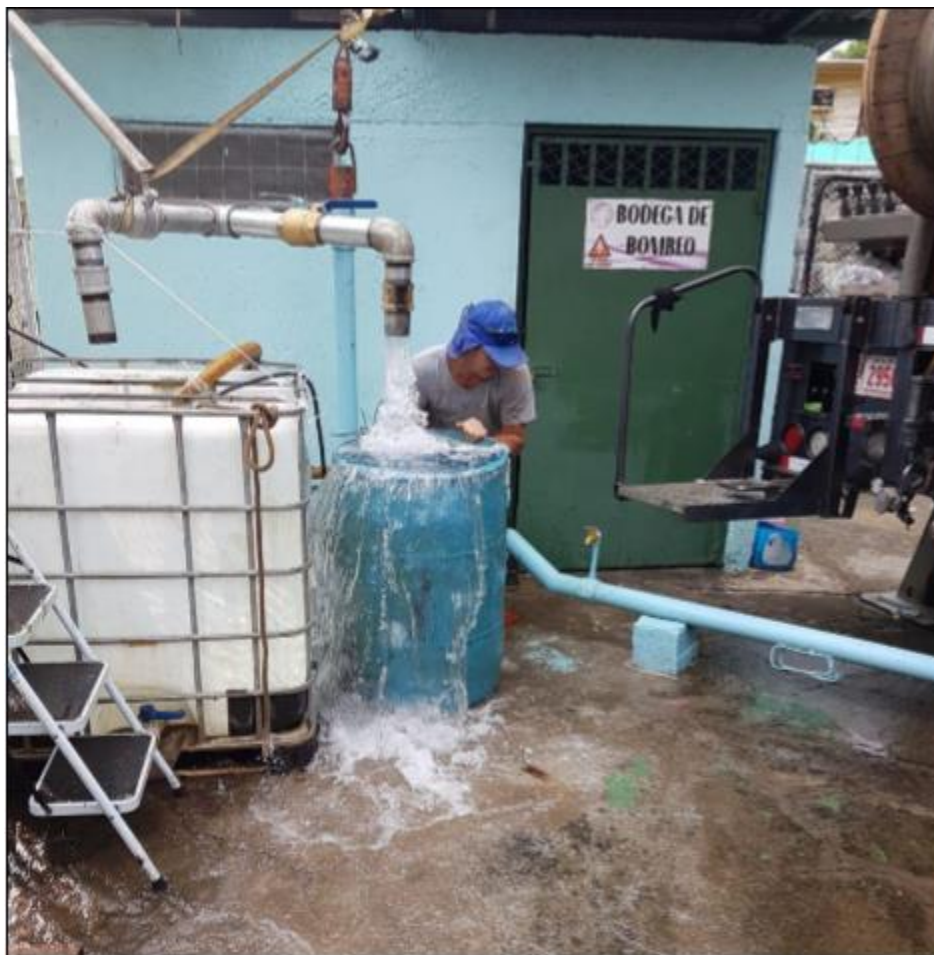
En Julio del 2018 se realiza una prueba de bombeo de 24 horas, para determinar la situación real del pozo en cuanto a su caudal y capacidad hidráulica del equipo, para este trabajo se contrató los servicios de la empresa Pozotek Ingeniería y Mantenimiento S.A, y la prueba de bombeo fue realizada por el Geólogo Mauricio A. Zúñiga Calderón.

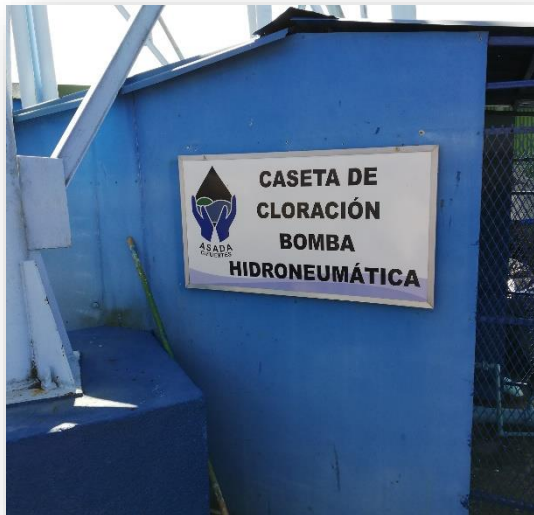
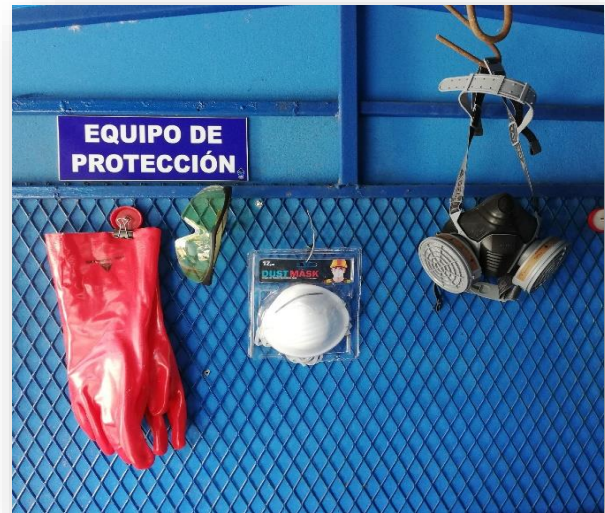
En acatamiento a las normas de seguridad ocupacional se le suministra al encargado de la cloración el equipo necesario para su protección a la hora de manipular las pastillas de cloro.

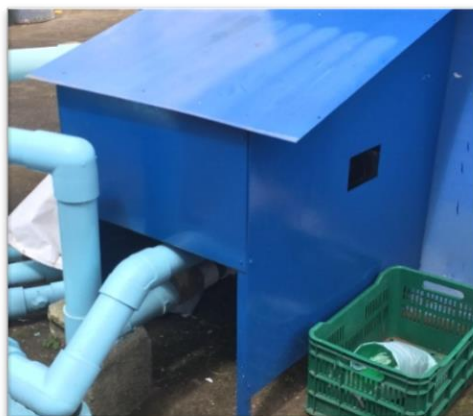
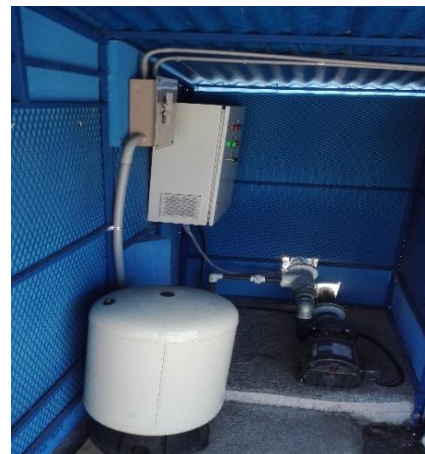
Una de las metas de la ASADA es brindar un servicio de calidad para todos los sectores de la urbanización, para ello se implementó el uso de una bomba hidroneumática, esto con el fin de abastecer de presión al sector norte de la urbanización, debido a que, por cuestiones de altura con respecto al tanque elevado solamente recibían una columna de agua de 5 m, ocasionando que una baja presión por debajo de las 10 libras de presión, con la ayuda de esta bomba la presión aumento a 40 libras. Para la protección de esta bomba se ha construido una casetilla, para evitar el deterior por las lluvias y el sol, de este modo alargar su vida útil.

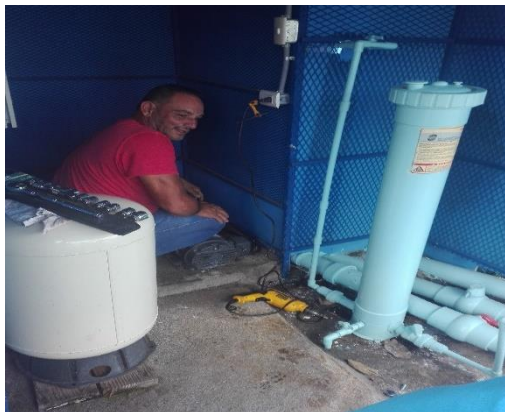
Proveedor encargado de darle mantenimiento a la bomba hidroneumática

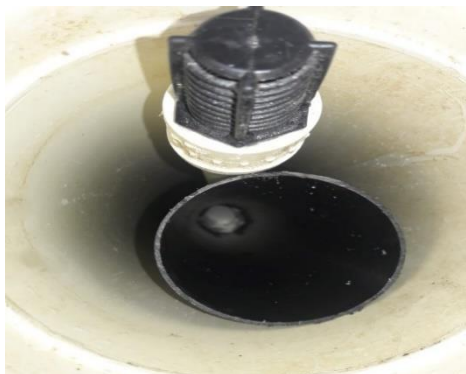
Limpieza de filtros de la cámara húmeda de cloración

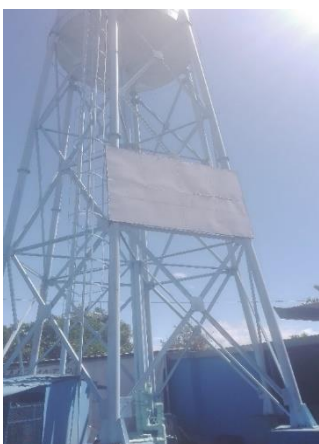
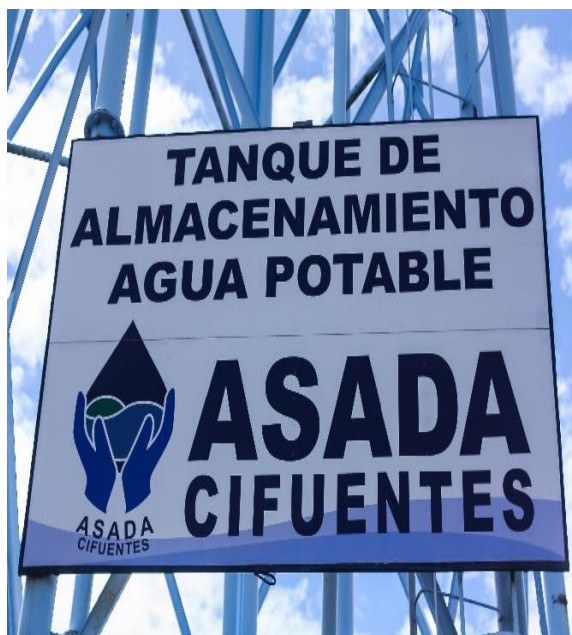
Tanque de Almacenamiento

Como se puede observar el rótulo esta confeccionado en vinil adhesivo y pegado sobre una lamina de metal.

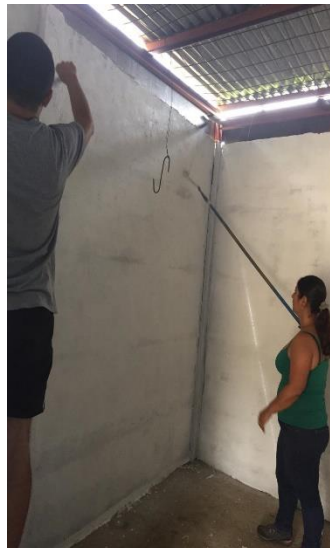
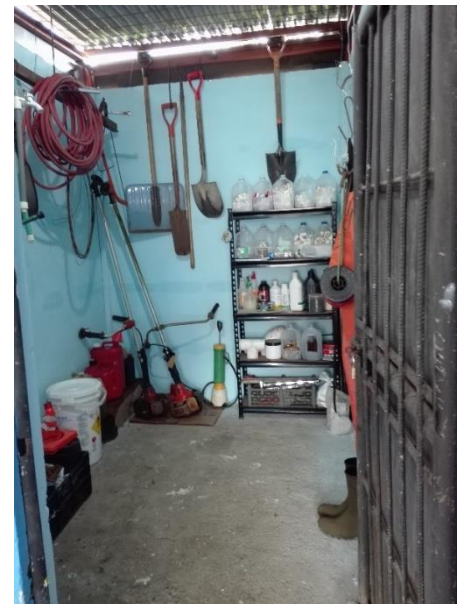
DESPUES

A esta bodega de herramientas se le dio un proceso de cambio bastante significativo, gracias a la colaboracion de estudiante de la UTN que realizan el TCU en esta comunidad.
