MOTORRAD

Langstreckentest Suzuki GT 750J

22 DM 1.50 · 4. November 1972

Langstreckentest Suzuki GT 750 J

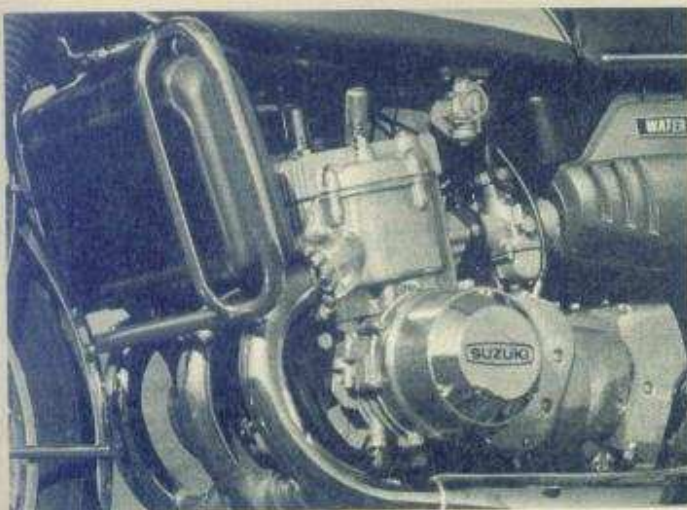
Rechte Seite: Links oben: der Kühlergrill ist besonders groß bemessen. Rechts: 1 = Wasserablassschraube, 2 = Kühlwasserleitung an der Wasserpumpe.

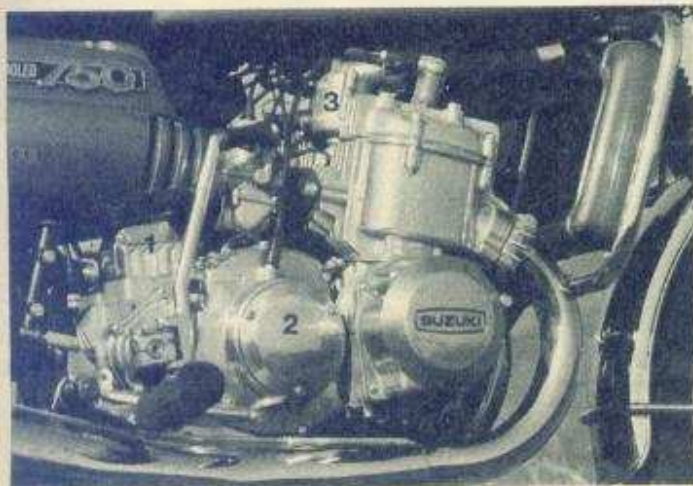
Links: 1 = hier befindet sich die Ölpumpe, 2 = Kupplungsgehäuse, 3 = Thermostat-Gehäuse.
