ANÁLISIS DE FALLA A TORNILLO SIN FIN

Empresa : MOLIBDENOS Y METALES S.A.

ANÁLISIS DE FALLA A TORNILLO SIN FIN**AUTORES: Bruno Astorga Z. y Alejandro Castillo A.**

ANÁLISIS DE FALLA AM-13207-0101 MOLIBDENOS Y METALES S.A.	Fecha: 04 de Febrero de 2020
		Revisión: 0.-
		Página 7 de 29

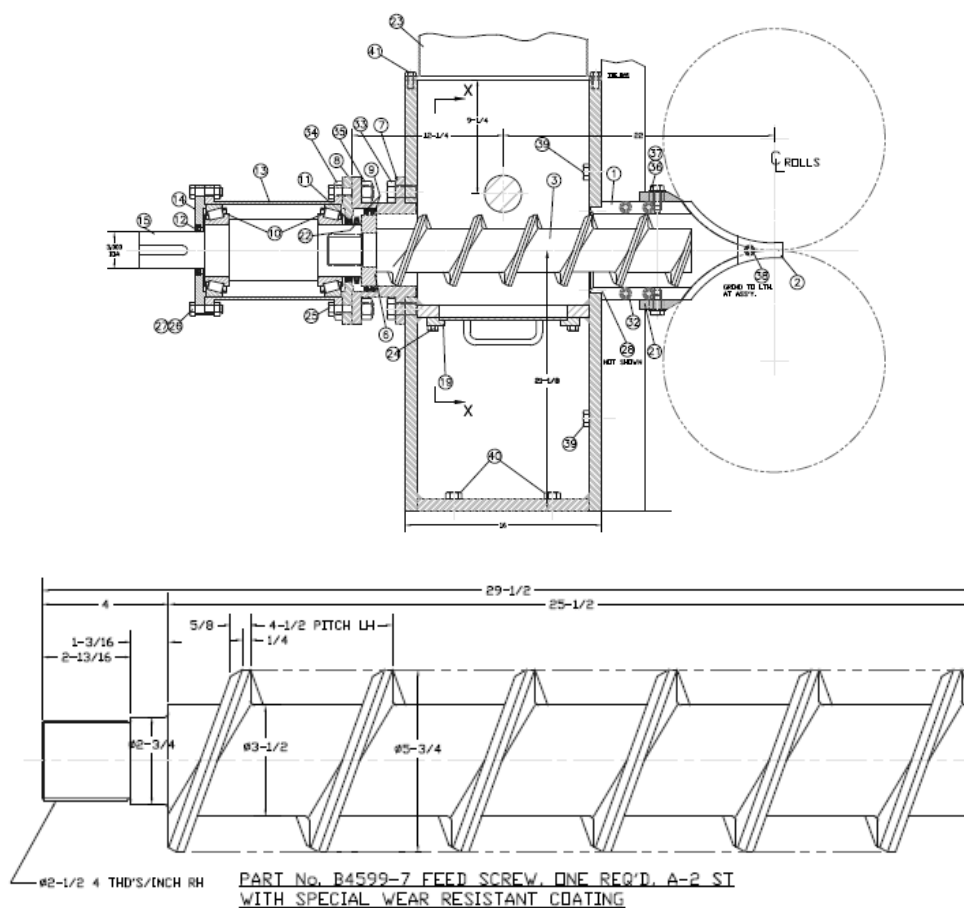
Figura C.1 Planos proporcionados por el cliente.

- La corriente del tornillo pre-compactor en promedio es de 32Hz, cuando hay desgaste la corriente aumenta hasta los 52Hz.
- La falla del componente es recurrente y el cambio de pieza es de 6 veces al año.
- La muestra en estudio estuvo en servicio durante 52 días aproximadamente (cada día funcionó durante 16 horas en promedio)
- El cliente proporciona planos sobre del equipo donde operó el componente, estos se muestran en la figura C.1
- De los planos es posible apreciar que el componente se encuentra manufacturado a partir de un acero tipo A2 y que podría poseer un recubrimiento anti-desgaste.

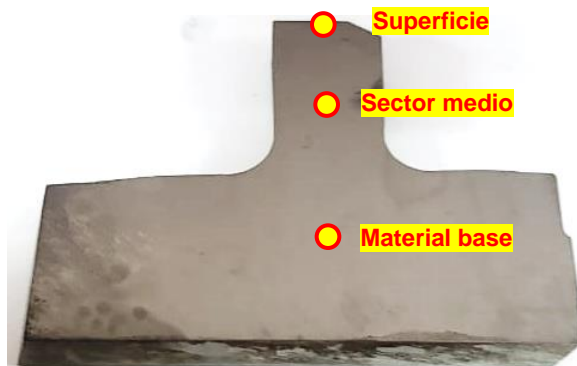
Figura H.1 Imagen de las zonas de análisis metalográfico.

El análisis metalográfico indica que la muestra presenta una microestructura compuesta por martensita y carburos. Además, se aprecia que existe una diferencia en el volumen de los carburos del sector 1 respecto al sector 2.

Las figuras H.2 y H.3 muestran imágenes de la muestra atacada a 100 y 500 aumentos respectivamente de la **superficie**, donde es posible observar una microestructura compuesta por martensita revenida con carburos secundarios.

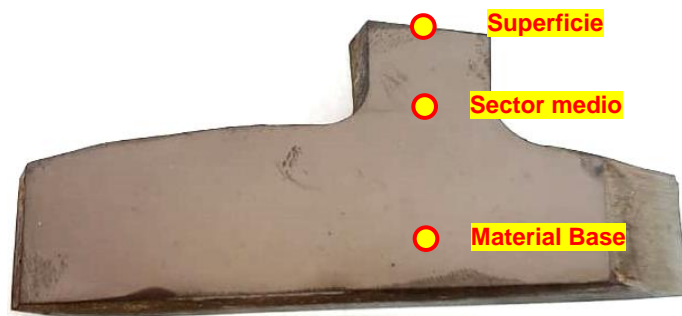
Figura H.8 Imagen de las zonas de análisis metalográfico.

Las figuras H.9 y figura H.10 muestran imágenes de la muestra atacadas a 100 y 500 aumentos respectivamente de la **superficie**, donde es posible observar una microestructura compuesta por martensita revenida con carburos primarios y secundarios.
