## MINA INACTIVA

Nombre de Mina : **MARIA ELENA** Código : **100**  
 Nombre del Titular : Año de Abandono : **1988**  
 Departamento : **HUANCAVELICA** Cuenca : **RIO PISCO**

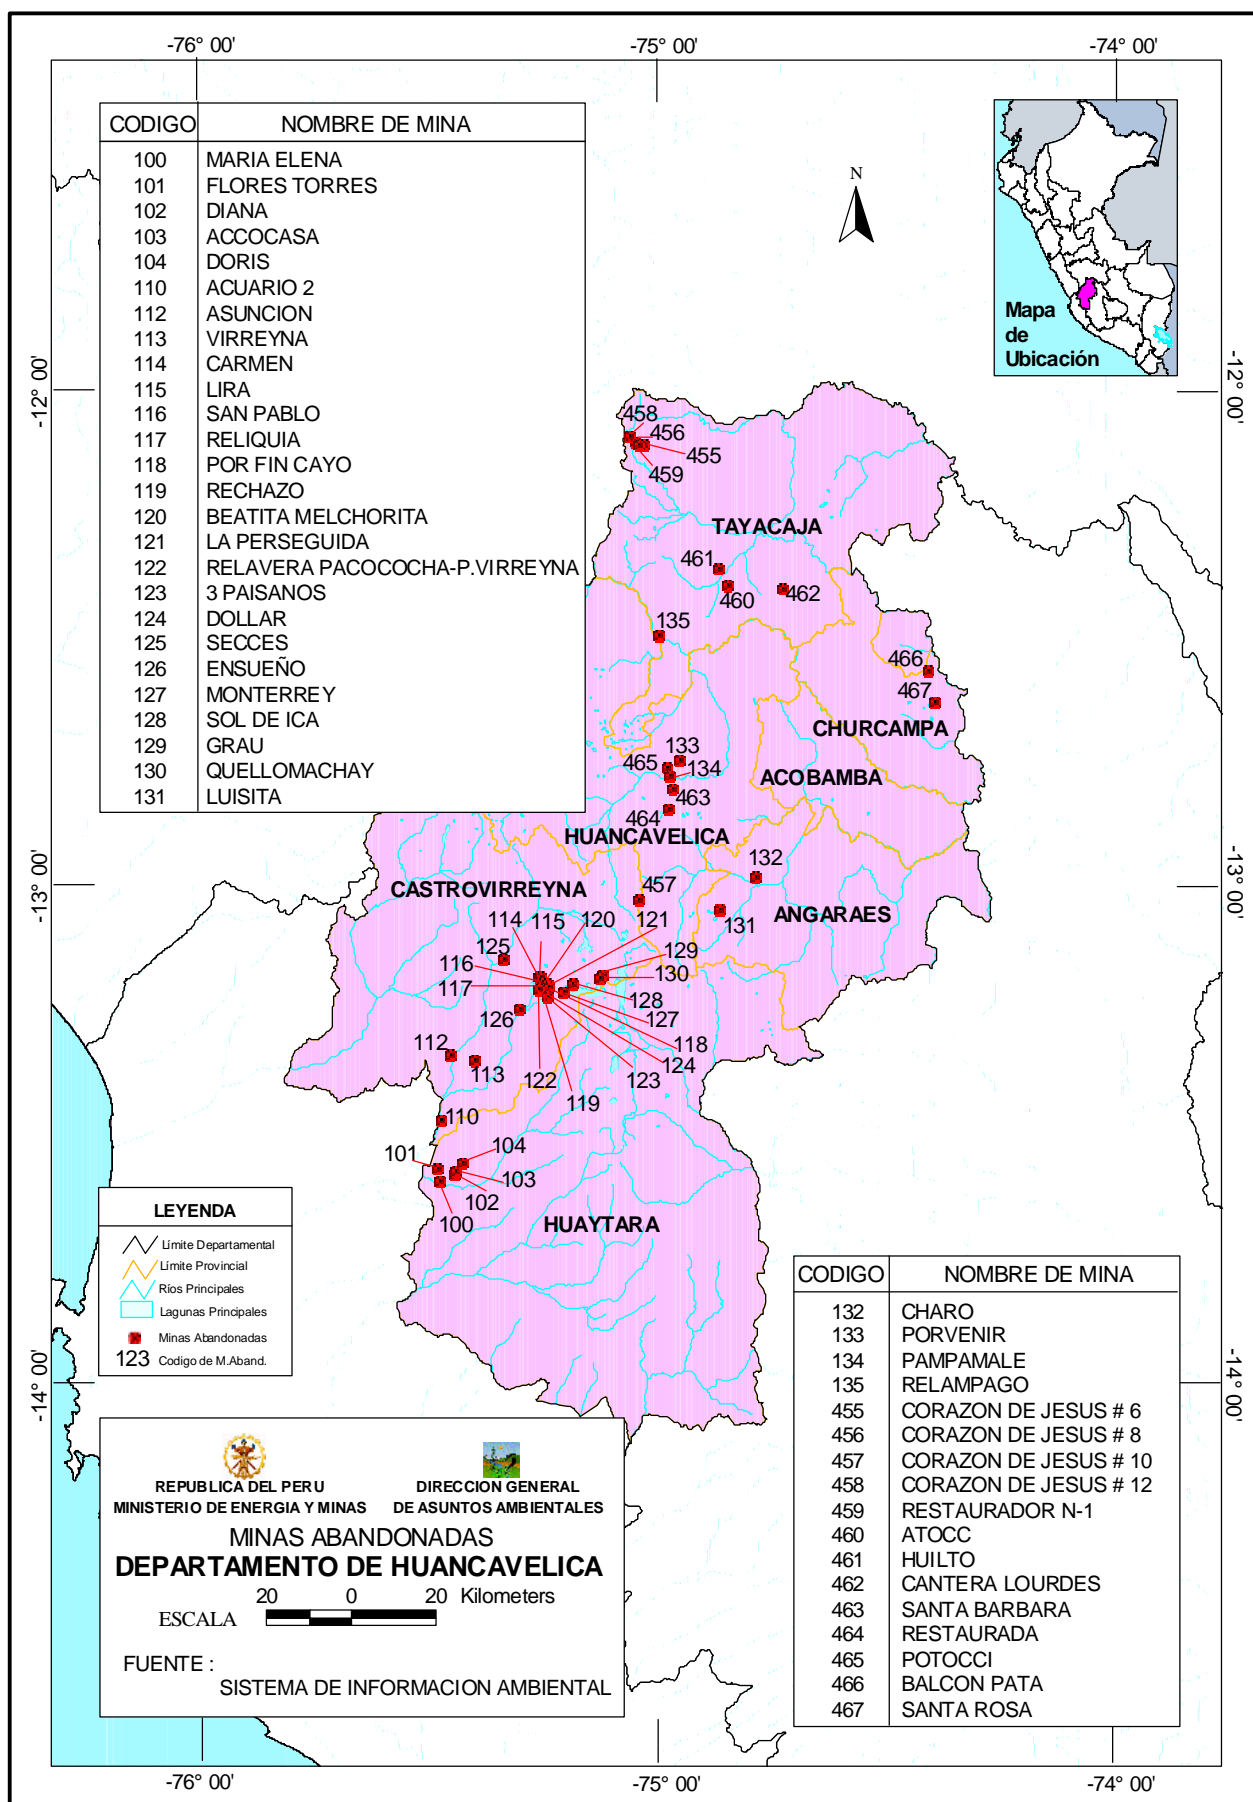
Desmonte : LA MINA MUESTRA UNA BOCAMINA PRINCIPAL CON UNA LABOR VISIBLE DE 80 MTS. AL FRENTE DE LA BOCAMINA OCURREN ACUMULACIONES DE MINERAL Y EN LA LADERA INFERIOR DESMONTES CON FUERTES PENDIENTES DEL ORDEN DE 45°.

Observaciones : DE LOS VALORES DEL PNN OBSERVAMOS QUE EL MINERAL DE MINA ACUMULADO, TIENE POSIBILIDADES DE GENERAR DRENAJE ACIDO EN CONDICIONES DE PRECIPITACIONES EXTREMAS.

Contaminación : EL PLAN DE MITIGACION COMPRENDERIA EL CIERRE DE LA BOCAMINA, ADEMAS DE LA RENIVELACION Y RECUBRIMIENTO DEL MATERIAL ACUMULADO DE 50,000 TM. CON MATERIAL COLUVIAL LIBRE DE SULFUROS.
