丙烯醇槽車洩漏檢討報告

葉銘鈞

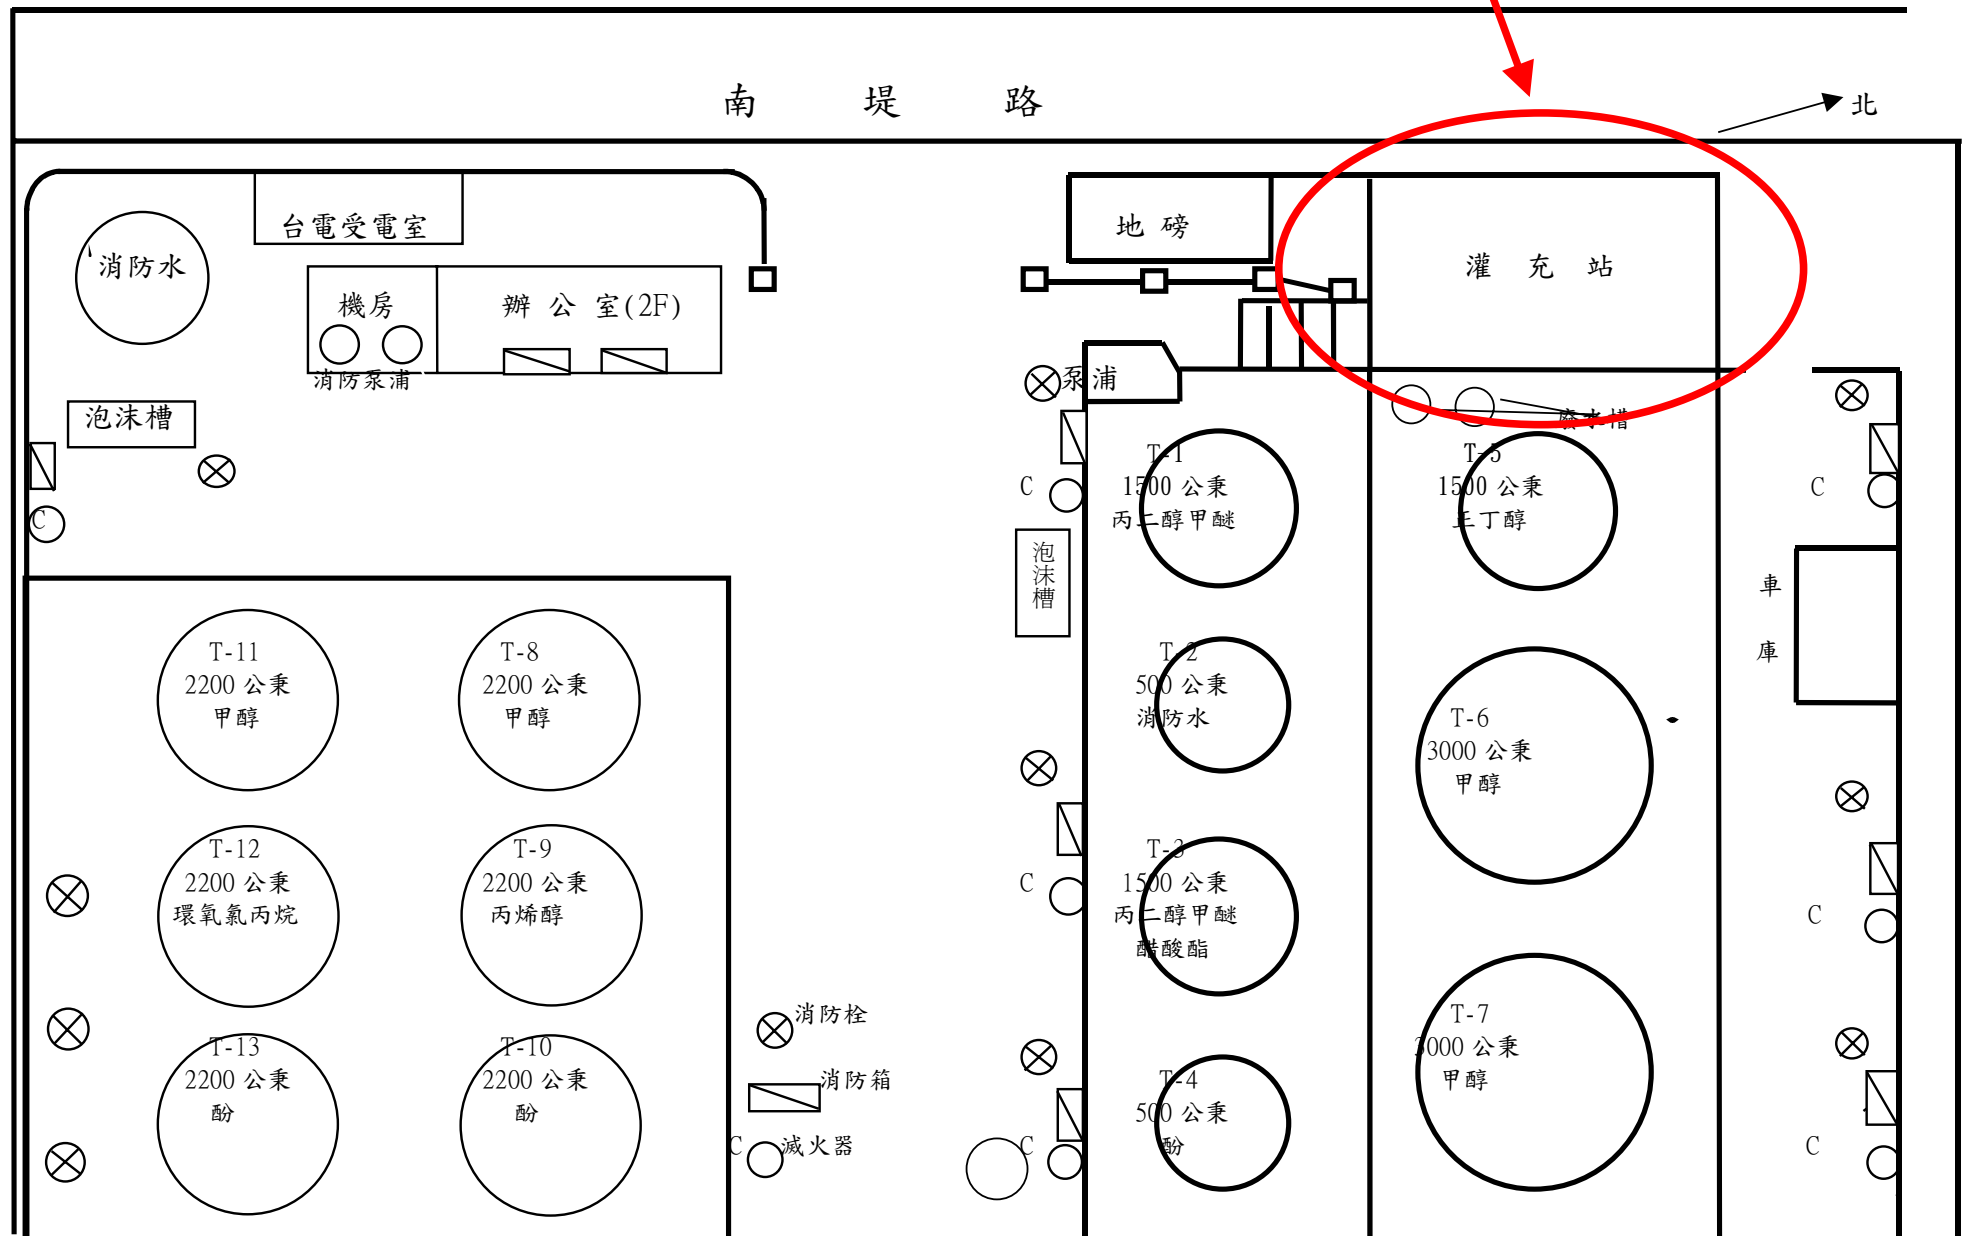
XX公司台中港儲運區事故地點平面圖

上午 9 時 10 分，現場作業人員依灌充作業 SOP 接管後，通知控制室人員，啟動輸送泵後開始入料，現場作業人員隨即聞到丙烯醇氣味，馬上關閉電源，關閉灌充閥門；經查丙烯醇係從油灌車出口球閥前端法蘭流到地面，外洩數量約 10 公斤。

螺絲疑遭人為鬆脫
洩漏點
