高雄市小港鋼鐵廠氯氣鋼瓶外洩事故 Chlorine Tone Container Leaked of Kaohsiung City Shaokong Factory

行政院環保署南區毒災應變諮詢中心

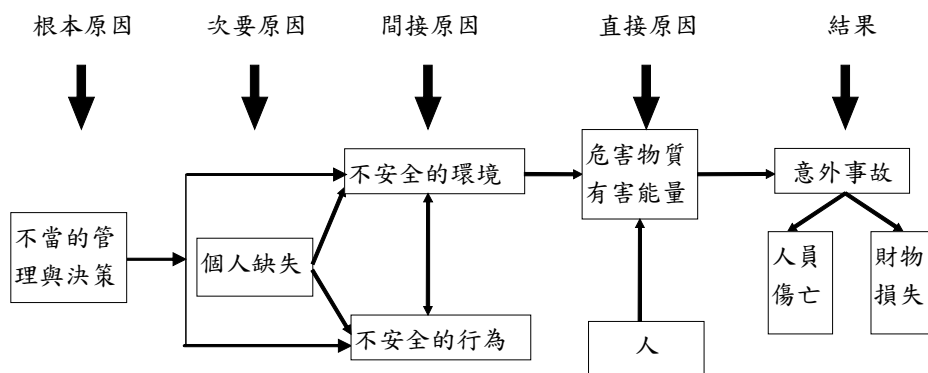
圖 1、多重因果理論。

產生不安全的行為與製造不安全的環境，若加上製造中所使用的危害物質或危險性機械，最終將導致事故的發生，造成人員傷害或財產的損失。此事故理論說明事故的發生決非意外所致，透過層層的事故原因分析，將可有效鑑認出各層級的缺失，以作為改善之依據。
