屏東縣新園鄉柴油油罐車翻覆起火事故

Fire of an Overturn Diesel Tank Truck

行政院環保署南區毒災應變諮詢中心

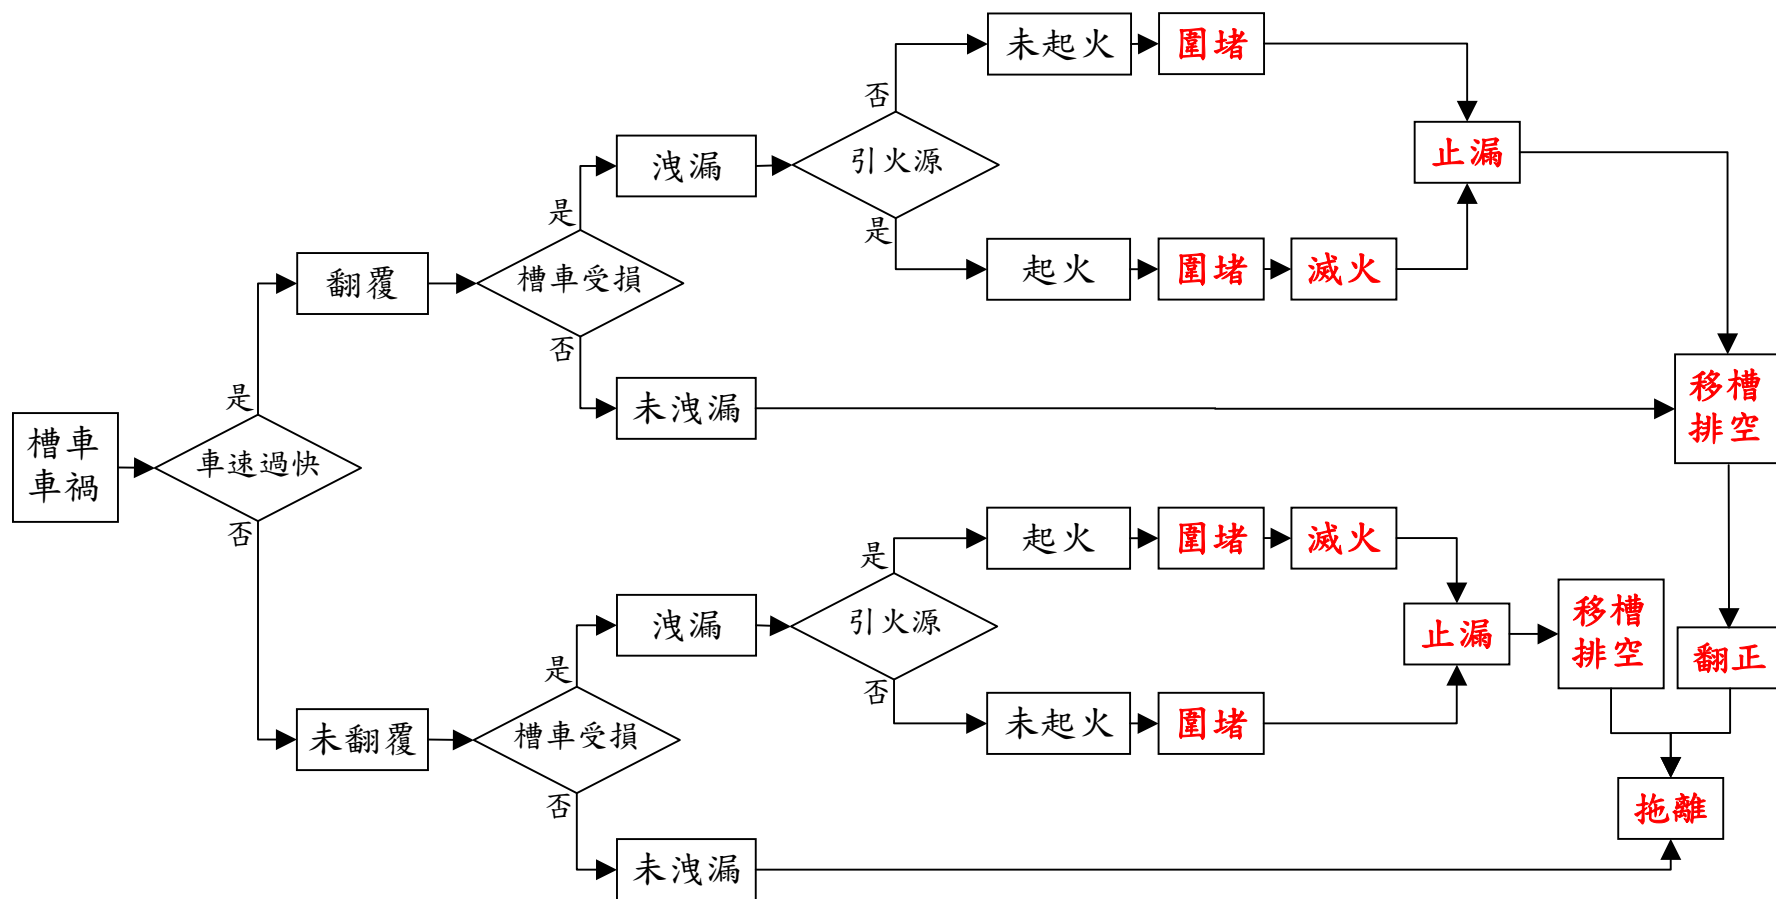
圖三、槽車事故應變程序分析圖

南區毒災中心值勤人員接獲環保署毒管處朱冠綸先生通報：屏東縣新園鄉油灌車火災事故，請求中心前往支援，南區毒災中心應變人員立即整備後趕赴現場應變。南區毒災中心應變人員抵達火災事故現場後，先行與屏東縣環保局、消防單位及警察單位會同了解事故狀況，再利用紅外線熱影像儀進行偵測槽體殘存液位的確認作業。經南區毒災中心應變人員以紅外線熱影像偵測槽體液位尚有一半的柴油。屏東縣警察局隨即協請中國石油公司調派一輛空槽車，將事故槽體內之柴油移至空槽車中，以利扶正作業時若槽車過重所造成一危害。移槽作業完畢之後，屏東縣警察局立即調派一輛吊車進行事故槽車的扶正作業。在確認事故無更進一步危害之虞，中心應變人員於事故現場採集原液、土壤及水樣後，收隊返回中心，以完成整個應變程序。司機一人受傷，非毒災，屬化災、油罐車車禍事故。依環保署南區毒災中心建立之毒災事故應變標準作業程序：滅火→移槽排空→扶正→拖走，該事故應以此應變標準作業程序應變，並將事故環境復原，應變程序亦可依圖三、槽車事故應變程序分析圖得知。槽車事故詳細應變標準作業原則如下：

1. 識別槽車內容物質，找出物質安全資料，以利應變人員作救災處理。

2. 切斷周圍引火源(禁止吸煙、火焰、火花)，在確認無引火源後再進行處理。
3. 如發生事故之槽車接有進出管線，則須阻斷槽車之所有進出管線，排空周圍管線並阻絕所有引火源，避免災害範圍持續擴大。
4. 若槽車外部有火災，而槽車無法自火災現場安全移開，則利用固定式或自動搖擺消防水架，以最大距離對槽車噴灑消防水冷卻槽車，降低槽車之溫度與壓力，避免發生槽車爆炸。
5. 人員撤至安全距離以外，安全距離約為槽車的 50 倍直徑，因考慮發生爆炸時，其產生之火球半徑及爆震波傳遞距離。
6. 槽車外洩之火災須待槽車的內容物燃燒殆盡，並確定槽車以外之火災完全撲滅後，持續對發生火災或外部火災的槽車，噴灑消防水冷卻至常溫，才可進行後續的處理步驟。
7. 若槽車內容物為毒性物質且具可燃性，則著 A 級防護衣，預先於事故現場外圍以可燃性氣體偵測器，偵測可燃性氣體之濃度。
8. 經偵測，現場外圍的可燃性氣體濃度若大於 1/10 爆炸界限(LEL)，則所有人員撤至安全距離外。待現場外圍的可燃性氣體濃度降至 1/10 爆炸界限(LEL)以下，方可進入現場救災處理。
9. 救災之同時，須在現場外圍利用細砂或泥土圍堵，目的使污染物質不致擴散或流至下水道，造成災害污染的範圍持續擴大。
10. 進入現場後，使用靈敏度高之偵測儀器，偵測是否仍有洩漏。
11. 如仍有洩漏，先確定洩漏位置，設法止漏。止漏之同時，持續對槽車洩漏外圍噴灑水霧。並在現場外圍，利用細砂或泥土圍堵受污染之消防水，以避免污染物質擴散出現場，或流入下水道造成污染的範圍擴大。
12. 如無法止漏，則持續對槽車噴灑水霧。並以細砂或泥土圍堵受污染之消防水。同時設法將槽車內殘留之物質，由槽車中移出至其他安全容器內，再求更佳方法處理。
13. 經偵測及止漏，確定槽車無洩漏後，若槽車內仍有化學物質，則將殘留之物質移出至其他安全容器內，再求更佳方法處理。
14. 災後受污染之消防水，送至廢水池或廢水場處理。用於吸收或圍堵的細砂、泥土及用於吸收之吸油棉，而受污染之土壤，則需以排土、客土法之方式處理，以上固體的污染物可用適當容器承裝，並依法清除處理。
