钢轨探伤漏检螺孔裂纹的原因分析和应对措施

(1. 沈阳铁路局 工务处, 沈阳 110001; 2. 沈阳工务机械段, 沈阳 110025)

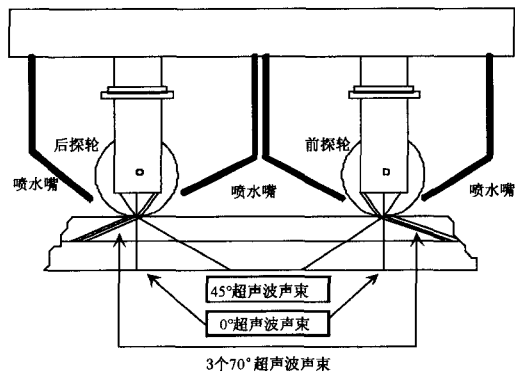
图 3 大型钢轨探伤车声束传播示意

技术于一体的高科技检测设备。探伤车全长 33 m,由两节车厢组成,分别为检测车与机械车。最高检测时速为 60 km/h。探头部分由 4 个轮式探头组成,轮探头结构与汽车轮胎相似,内部装有组合晶片,并充装专用耦合液。每个轮探头结构均完全相同,都设有 3 个 70°晶片,1 个 45°(探伤车标称值,在钢轨中的实际折射角为 37.5°)晶片,1 个 0°晶片。每股钢轨设有 2 个轮探头,安装方向相反,这样就组成了每股钢轨 10 个晶片、两股钢轨 20 个晶片共同协同工作,从入射钢轨的不同方向、不同角度进行扫查,见图 3,基本完成钢轨绝大部分的区域覆盖检测任务。

45°晶片发射的超声波在轨头至轨底间作反射式探伤,主要探测钢轨螺孔裂纹,同时也能探测轨腰裂纹和特殊部位水平裂纹。0°晶片主要功能为检测轨头至轨底间的水平裂纹和纵向裂纹,监控其他伤损引起的底波消失,并对其他晶片的检测数据起到辅助分析与加强确认的作用。
