SCHEDA DI RESTAURO

OPERA	Altorilievo con Ritratto di Vittorio Amedeo II, inv. 742

SOGGETTO	Ritratto di Vittorio Amedeo II a cavallo	
AUTORE	Scultore piemontese	
DATAZIONE	XVIII secolo	
PROVENIENZA	Palazzina di Caccia di Stupinigi, Nichelino (TO)	
ENTE DI TUTELA	Soprintendenza per i Beni Storici, Artistici ed Etnoantropologici del Piemonte	
PROPRIETA'	Fondazione Ordine Mauriziano	
COMMITTENTE	CVC La Venaria Reale	
FINANZIATORE	CVC La Venaria Reale

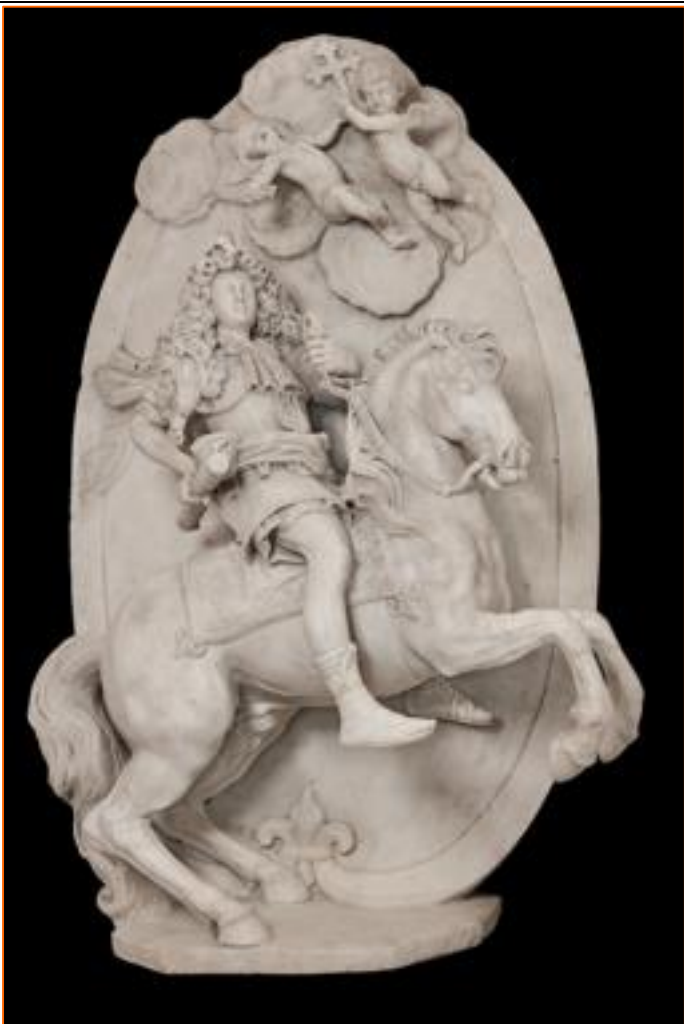
Figura 1: Altorilievo con ritratto di Vittorio Amedeo II, prospetto frontale

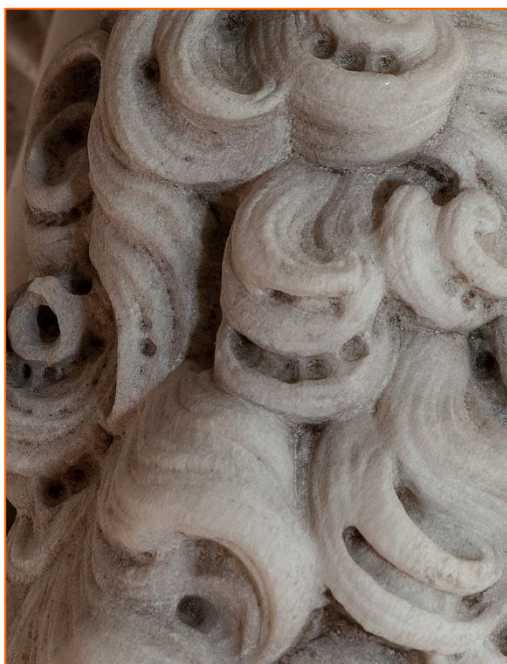
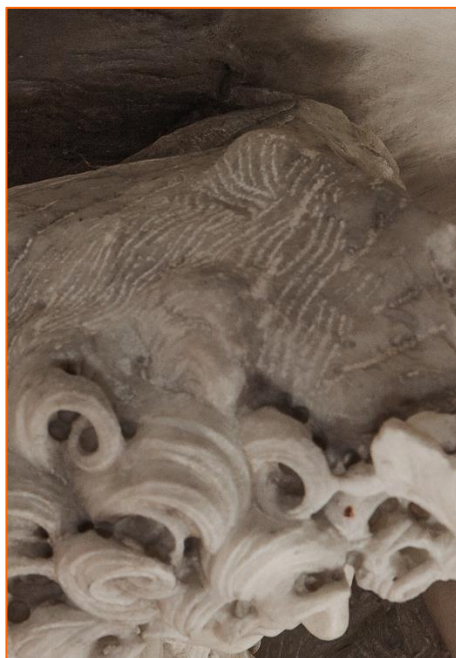
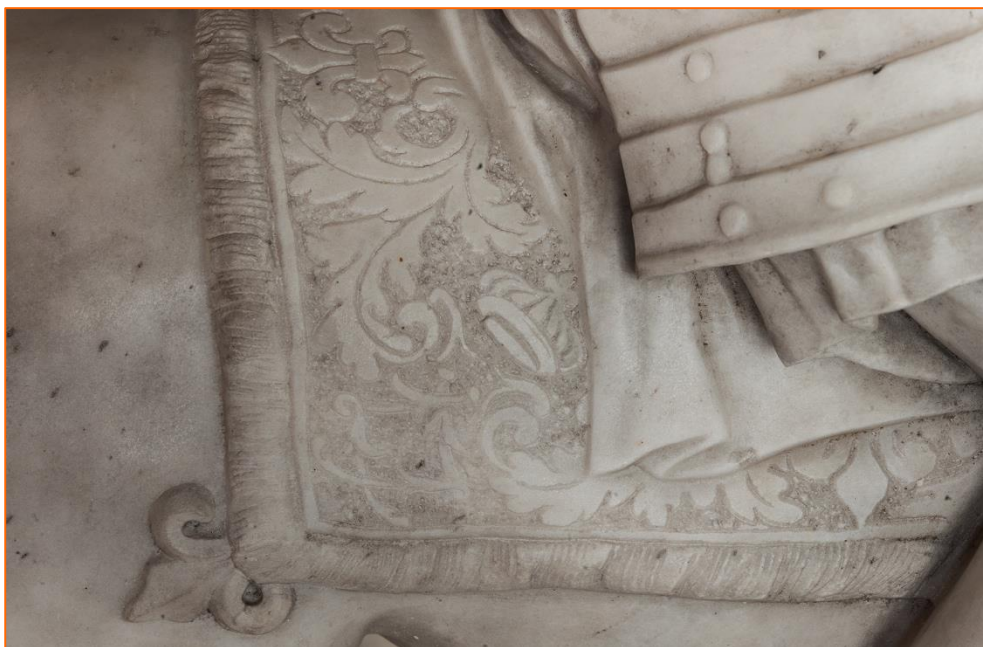
Figura 2, 3 e 4: segni di lavorazione ascrivibili al trapano (alto, sinistra), a strumenti dentati quali la gradina e il bidente (alto, destra); particolare della raffinata lavorazione del drappo della cavalcatura
