National Energy
Board

**au rejet de gaz et à l'incendie survenus le
30 septembre 2009 à la station de
distribution Lisgar d'Enbridge Gas
Distribution Inc. à Mississauga (Ontario)**

Novembre 2012

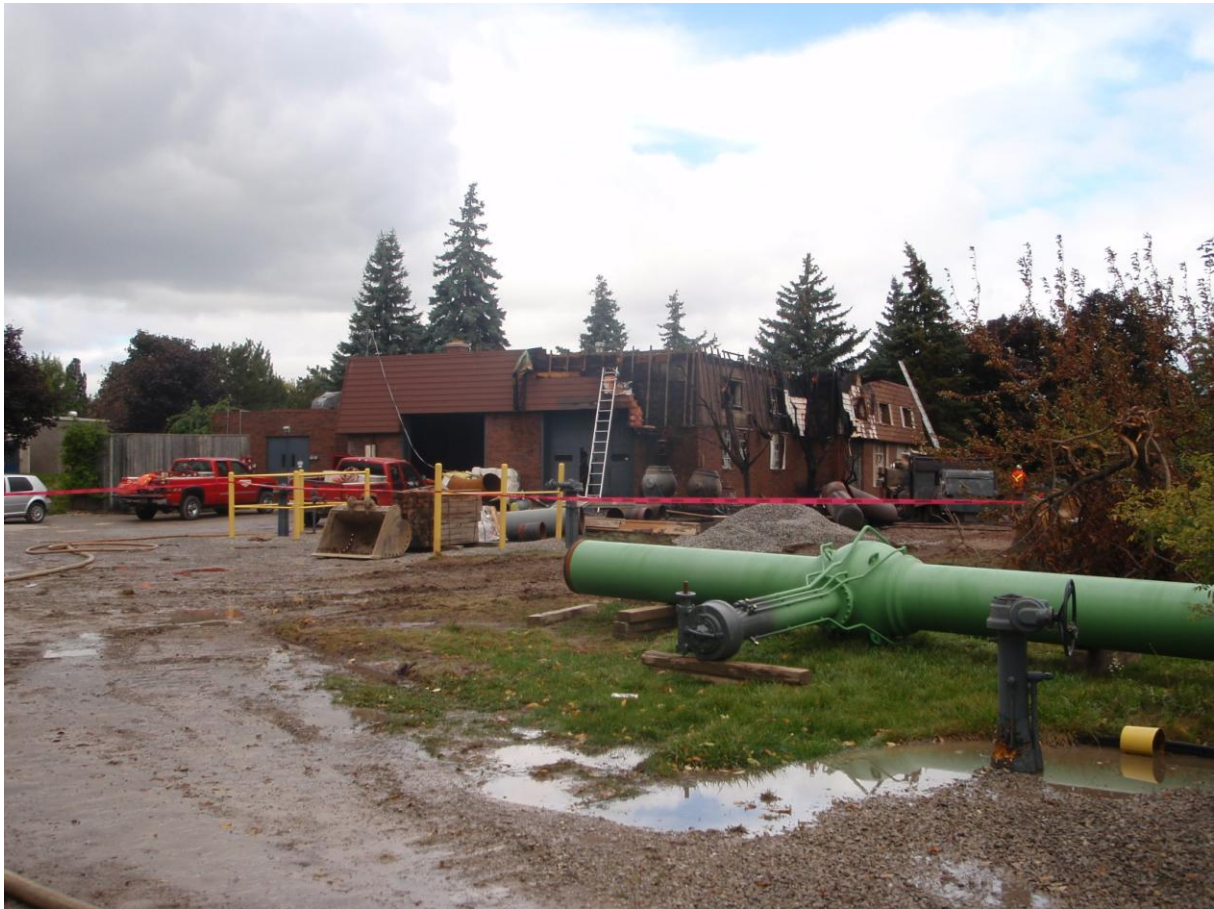
Figure 1. Station de distribution Lisgar

La station Lisgar (figure 1) est située à Mississauga, en Ontario, au sud de la route 401, boulevard Winston Churchill Boulevard à l'intersection de l'avenue Aquataine.
