# DMAIC를 활용한 RTN 불량률 개선

## 창원 신성델타테크(가전 2공장)

“ RTN 불량률 개선 ”

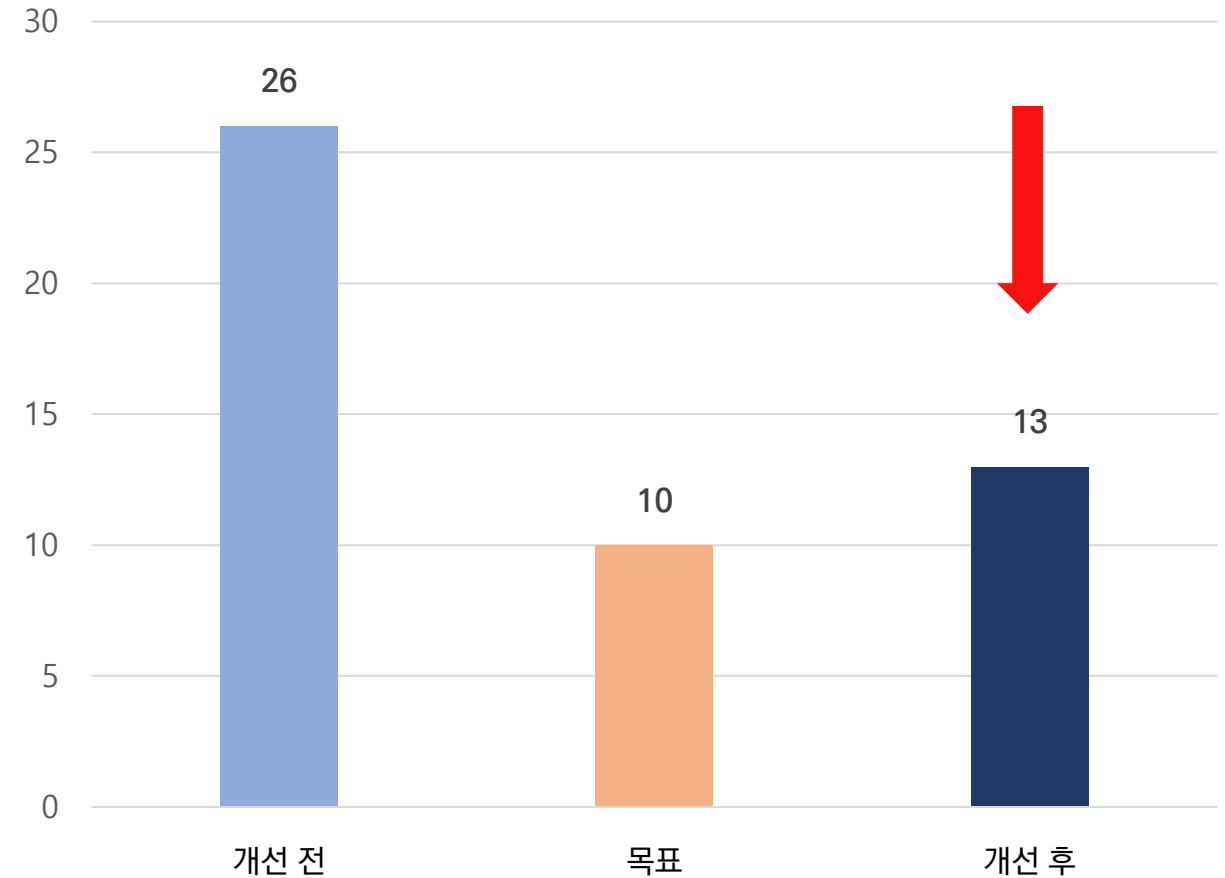
컨베이어-작업대 이동 간 파워코드 찌힘

개선 전	개선 후
데이터	200	200
불량	26	13
평가 결과		
<p>개선 전 26개였던 불량수가 개선 방안 적용 후 13개로 감소</p> <p>* 작업공간 협소로 인한 제품 이동 시, 파워코드 찌힘 발생 확인</p>

# 개선 방안 실행/검증 - 주요 개선 방안 A. 몸체에 코드걸이 부착

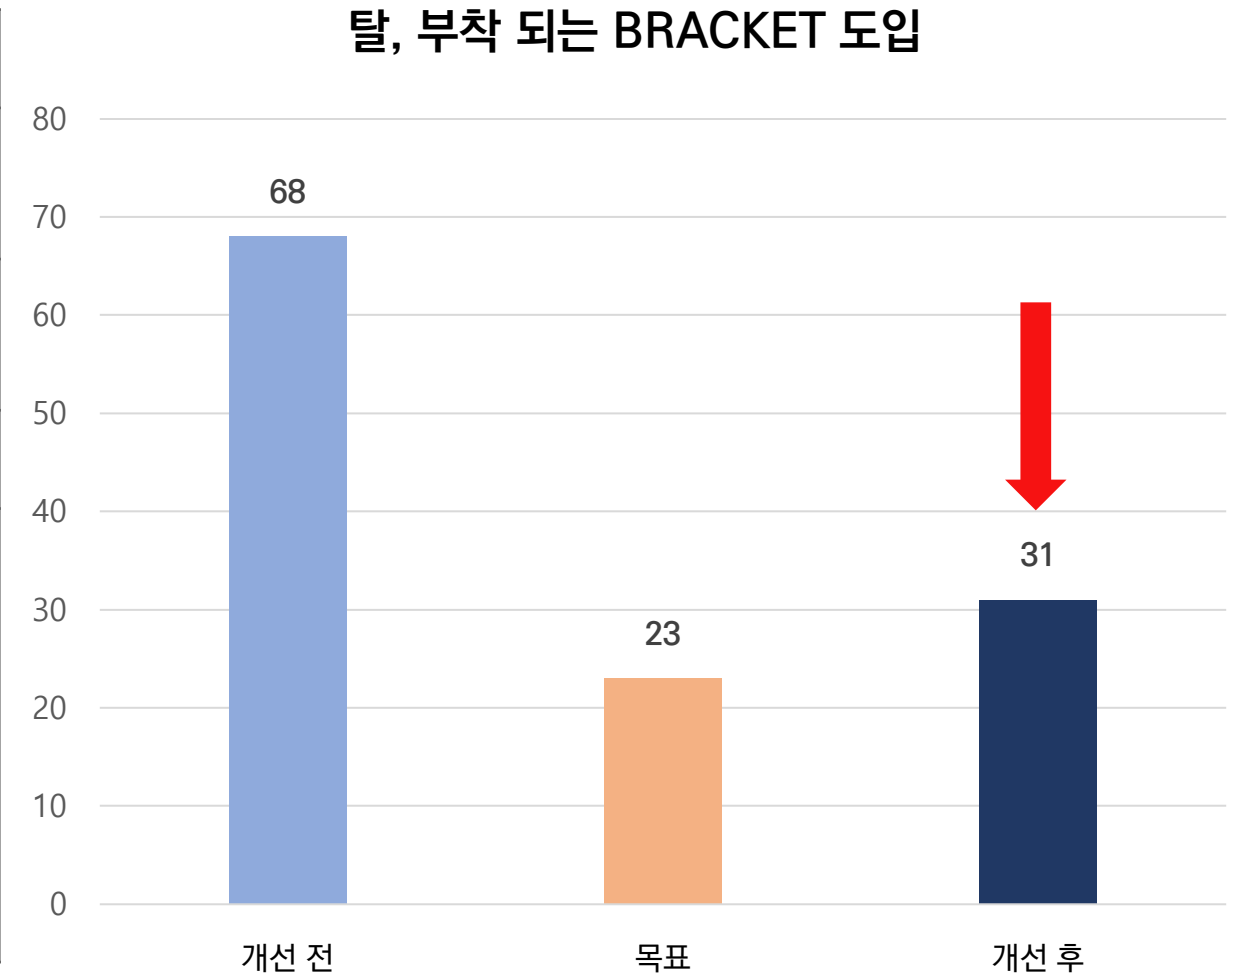
개선 전	개선 후
데이터	200	200
불량	68	31
평가 결과		
<p>개선 전 68개의 불량 수가 개선 방안 적용 후 31개로 감소</p> <p>* 부착 불량으로 인한 슬라이드 BRACKET 폐기 확인</p>

\* 불량률 2.5% 감소

기존 : 강력본드 도포 고정 + 속건 경화제 도포  
변경 : 경질 아티론 부착 고정  
→ BRACKET 분리가 쉬워, 불량 발생시 BRACKET 분리 / 교체 가능  
양품도 같이 떼기 되는 문제 감소

## 개선 방안 실행/검증 - 주요 개선 방안 B. 탈·부착 가능한 BRACKET 도입
